# Besiktningssprotokoll

Anticimex Försäkringsbesiktning i samarbete med Fastighetsbyrån

Fastighetsbeteckning: Heberg 2:98	
Fastighetsadress: Ljustervägen 5	
Postnummer: 434 92	Ort: Vallda

Besiktningdatum: 2024-09-18	Protokollnummer: 68528379
Temperatur: 21 °C	Väderlek: Sol
Tekniker: Tobias Larsson	
E-post: tobias.larsson@anticimex.se	
Kontor: Göteborg	
Närvarande: Fastighetsägare

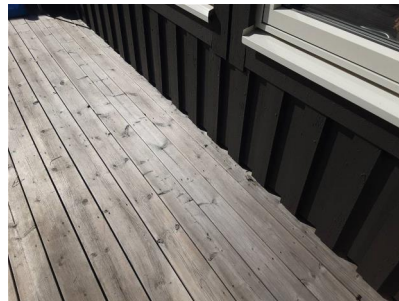
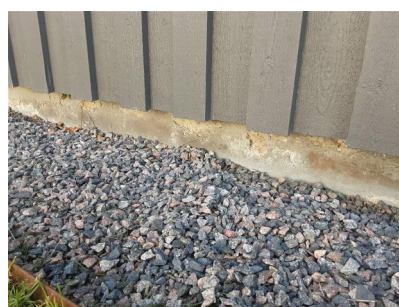
Delar av sockeln är obesiktad då altanen döljer den bakomliggande konstruktionen.

Vidare noteras visst underhållsbehov i delar av sockeln som gått att kontrollera (främst åt norr). Dessa bedöms inte ha lett till bakomliggande skador.

Vi rekommenderar en kompletterande besiktning när de närmaste trallbrädorna är demonterade så att sockeln i sin helhet går att besikta.

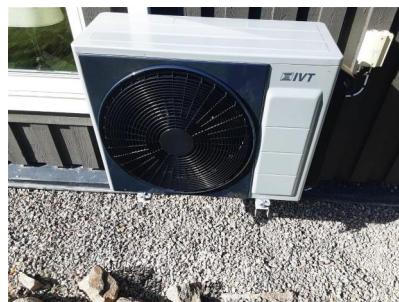
Kondensvatten från luftvärmepumpens utedel leds inte bort från husgrunden.

Detta medför ökad risk för att vatten tränger in i anslutande konstruktioner, vilket i sin tur kan leda till fuktrelaterade skador. Observera att besiktning av byggnadens värmesystem eller värmepumpen inte har ingått i uppdraget.

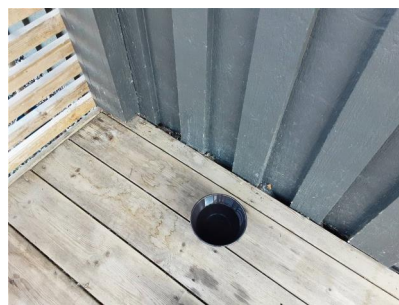
Fasadbeklädnaden har mindre färgsläpp och torrsprickor (främst gavelspets åt söder). Vidare noteras att fasadpanel avslutas nära/bakom altantrall.

Fasadbeklädnad och träkonstruktioner där målningsbehov finns riskerar att få fukt- och rötskador på grund av sämre vattenavvisande förmåga.

Risk finns att vatten blir stående mellan fasadpanelen och trall med fuktrelaterade skador som möjlig följd, även framtida underhåll/målning försvåras.

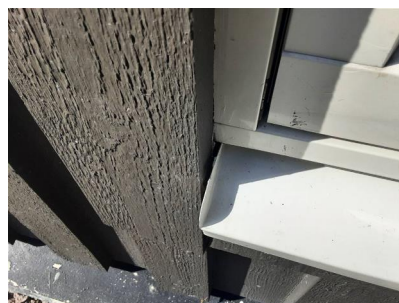
Fönsterbleck är lokalt otäta vid infästningar.

Eftersom fönsterblecken är otäta finns risk att vatten rinner in i väggen vilket i sin tur kan leda till fuktskador i väggkonstruktionen.

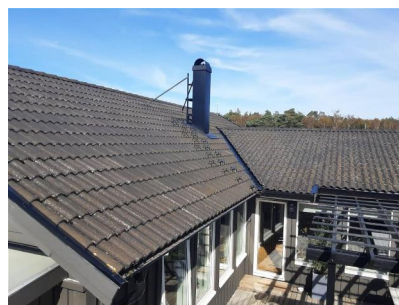
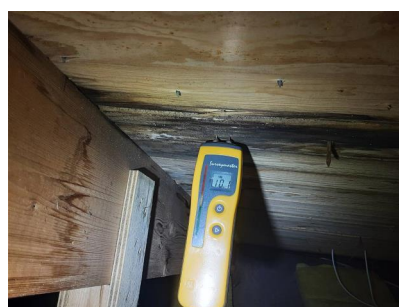
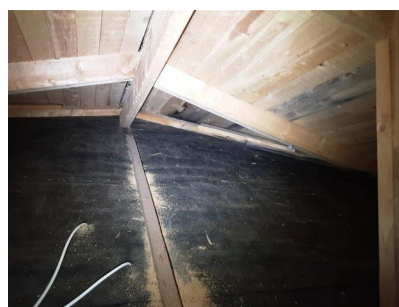
Underlagstaket har fuktfläckar. Vidare noteras mindre otätheter på yttertak (främst kringnock), enstaka skadade takpannor (främst kring rännedal) samt att nedersta pannraden ligger dikt an takpappen vilket kan leda till att den skavs sönder.

Fuktfläckar kan bero på olika saker, och kan vara ett tecken på en tidigare eller ett pågående läckage. Fuktkvotsmätning utfördes vid besiktningstillfället utan avvikande värden.

Vi rekommenderar en kontakt med byggtreprenör för att bedöma orsak och omfattning samt eventuell åtgärd.

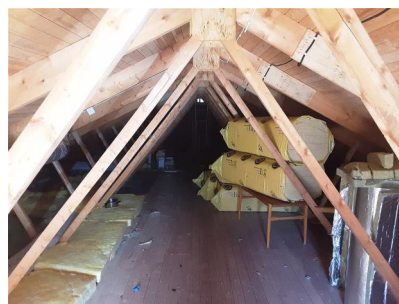
Mikrobiell påväxt noteras på underlagstaket.

I huset finns ett mekaniskt ventilationssystem vars huvudsakliga uppgift är att säkerställa luftflödet i huset samt motverka att fuktig luft från huset inte når ouppvärmade vindsutrymmen med mikrobiell påväxt som möjlig följd. Då bostaden nyligen (2024) förbättrades med ett nytt mekaniskt ventilationssystem (frånluft) bedöms den noterade mikrobiella påväxten härstamma från tiden innan detta.

Vill man dock med säkerhet konstatera orsaken till och omfattningen av de brister som noterades rekommenderar vi en fördjupad undersökning för bedömning av åtgärd.

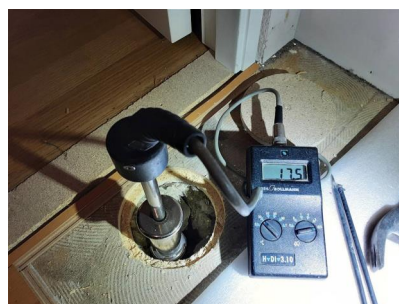
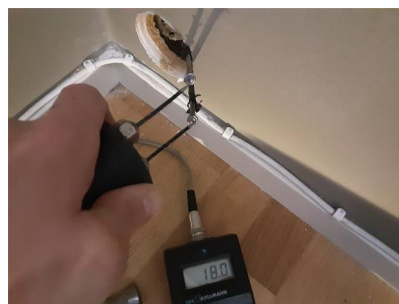
Vid kontroll av konstruktion uppmättes fuktvärden över kritisk nivå för mikrobiell tillväxt och mikrobiell lukt upplevdes. Sågspån/organiskt spill noteras på betongplatta.

Befintliga konstruktioner riskerar att drabbas av fuktskador på grund av naturlig fuktpåverkan. Detta i sin tur kan leda till mikrobiella skador (angrepp av mikroorganismer) som kan resultera i att mikrobiell lukt sprids till boendemiljön. Om väggsyllarna är tryckimpregnerade kan även en kemisk lukt förekomma.

- Kontroll 1 utfördes via befintligt hål i klädkammarens golvkonstruktion. Fuktkvoten uppmättes till 17,5 % i träregel liggandes mot betongplatta och en mikrobiell lukt upplevdes i provhålet.

- Kontroll 2 utfördes via provhål i yttervägg i sovrum 4. Fuktkvoten uppmättes till 18 % i väggregel och en mikrobiell lukt upplevdes i provhålet.

En fördjupad undersökning rekommenderas för att konstatera orsak till och omfattning av uppmätta fuktvärden och den mikrobiella lukt som noterades.

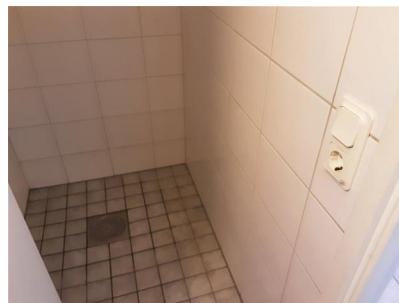
- 🔍 Strömbrytare/vägguttag finns i närhet av duschzon och bedöms vara olämpligt placerad.

Kontakta en behörig elektriker för kontroll och eventuell åtgärd.

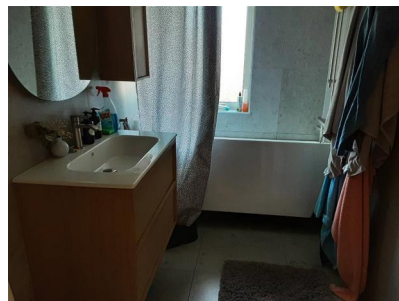
- ⚠️ Badkar/dusch är placerad nära ett fönster.

Placeringen i våtutrymmet utgör en risk för fuktskador i fönster- och väggkonstruktionen.

För att minska risken för fuktskador på fönster och väggkonstruktion rekommenderas att man skyddar fönstret mot vattenbegjutning.

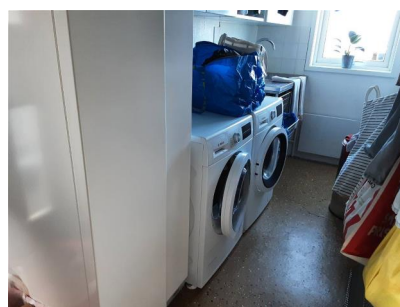
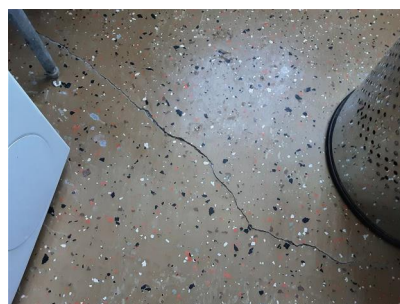
- 🔍 Urymmet är äldre och följer inte dagens branschregler. Brister finns på bland annat gjutjärnsbrunn, rörgenomföring i golv samt en spricka i betongplattans ytskikt.

Kontakt med en behörig våtrumsentreprenör för renovering av utrymmet till dagens standard rekommenderas. I samband med renoveringen bör omkringliggande konstruktioner kontrolleras för att upptäcka eventuella följdskador.

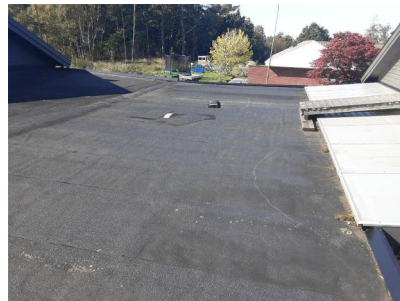
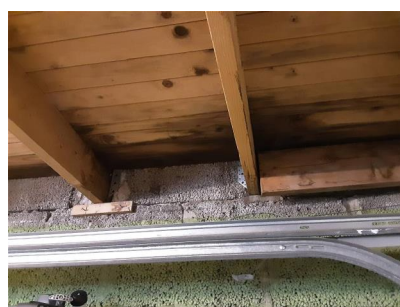
Takpappen som är äldre har blåsor/otätheter och är bristfälligt lagad. Vidare noteras invändiga fuktfläckar på underlagstak/takbjälke.

Blåsor och otätheter på takpappen innebär att fuktskyddet har nedsatt funktion, vilket kan leda till fuktskador i underliggande konstruktioner (vilket till viss del har inträffat).

Vi rekommenderar att du kontaktar en byggentreprenör för att bedöma orsak och omfattning.

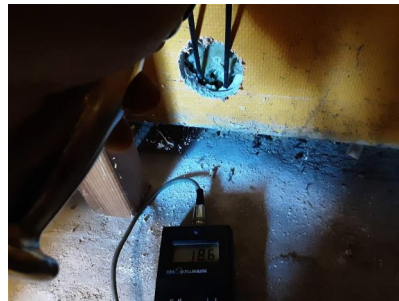
Vid kontroll av konstruktion uppmättes fuktvärden över kritisk nivå för mikrobiell tillväxt och normal lukt upplevdes.

Befintliga påreglade väggar riskerar att drabbas av fuktskador på grund av naturlig fuktpåverkan. Detta i sin tur kan leda till mikrobiella skador (angrepp av mikroorganismer) som kan resultera i att mikrobiell lukt sprids till boendemiljön. Om väggreglar är tryckimpregnerade kan även en kemisk lukt förekomma.

- Kontroll 1 utfördes via provhål i utreglad vägg mot grannen. Fuktkvoten uppmättes till 18,6 % i väggregel och en normal lukt upplevdes i provhålet.

Det rekommenderas att samtliga utreglade och isolerade väggar mot grundmur/betongplatta tas bort och ersätts med en fuktsäker konstruktion.

I samband med detta skall underliggande/bakomvarande konstruktioner kontrolleras för eventuella bakomvarande skador som inte gick att upptäcka okulärt vid besiktning. Det är även viktigt att underliggande/bakomvarande betongplatta/grundmur rengörs noggrant före återställande.

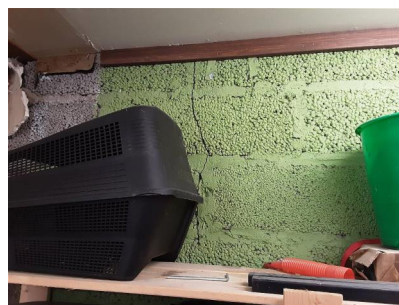
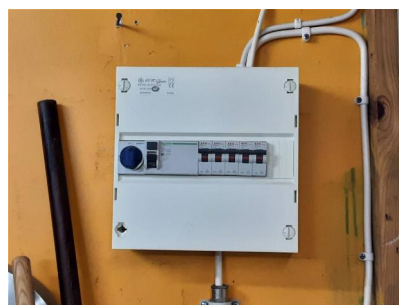
Spricka/or finns i vägg.

Dessa bedöms inte ha lett till bakomliggande skador.

Gruppförteckning över elcentralen saknas.

Kontakta en elektriker för att upprätta en gruppförteckning som placeras i närheten av elcentralen.
