Besiktningssprotokoll

Anticimex Försäkringsbesiktning i samarbete med Fastighetsbyrån

Fastighetsbeteckning: Lassåna 3:312	
Fastighetsadress: Carl Sahlins Väg 3	
Postnummer: 695 32	Ort: Laxå

Besiktningdatum: 2024-09-19	Protokollnummer: 68517143
Temperatur: 6 °C	Väderlek: Klart
Tekniker: Christian Åkerlund	
E-post: Christian.Akerlund@anticimex.se	
Kontor: Örebro	
Närvarande: Fastighetsägare

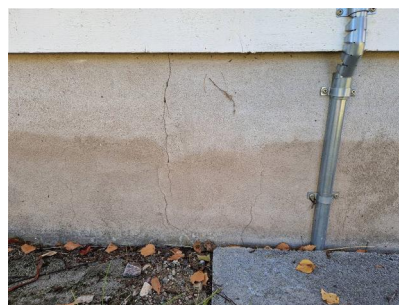
Utvändigt / Sockel

Sprickor finns i sockel.

Dessa bedöms inte ha lett till bakomliggande skador.

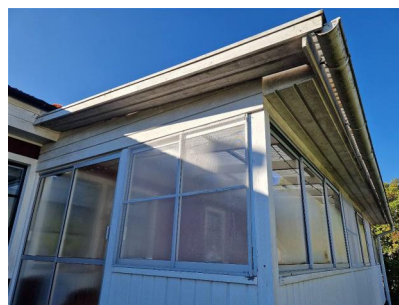
Utvändigt / Altan

Altan är i behov av målning/underhåll.

Träkonstruktioner där målningens behov finns riskerar att få fukt- och rötskador på grund av sämre vattenavvisande förmåga.

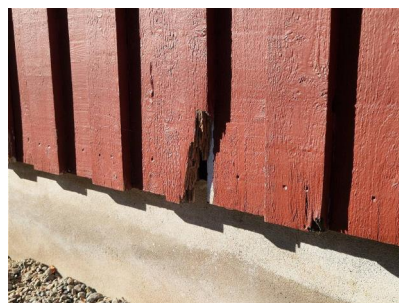
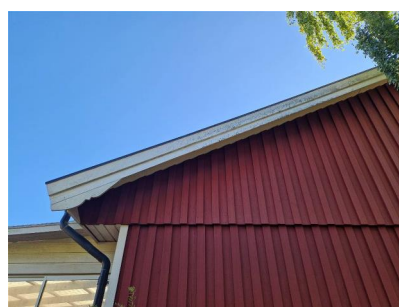
Utvändigt / Fasad

Fasadpanel och vindskivor är i behov av målning/underhåll och lokala rötskador förekommer.

Fasadbeklädnad och träkonstruktioner där målningsbehov finns riskerar att få fukt- och rötskador på grund av sämre vattenavvisande förmåga.

För att öka livslängden på dessa delar rekommenderas målning och underhåll. I samband med ommålning rekommenderas att de rötskadade delarna byts ut.

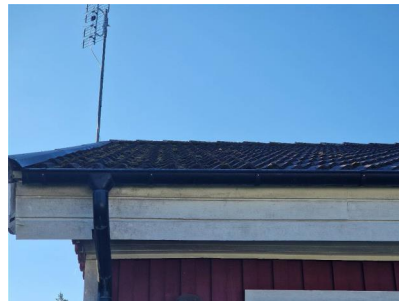
Utvändigt / Tak

- Mosspåväxt noterades på takpannor, detta är vanligt och återkommande. Det rekommenderas att taket hålls rent från mossa för att förhindra följdproblem.

Mospåväxt finns på takpannor.

Mossa som växer på taket kan leda till att taktäckningen har ett minskat motstånd mot vatteninträngning. Detta i sin tur kan leda till fuktskador på träläkt och takkonstruktionen vilket kan resultera i mikrobiella skador (angrepp av mikroorganismer).

För att öka livslängden på taket rekommenderas att mossan tas bort från takpannorna.

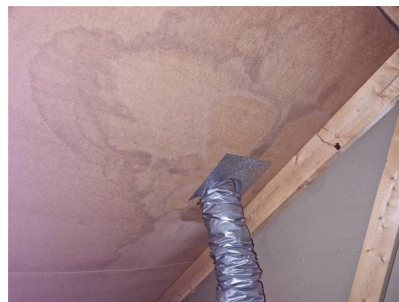
Utvändigt / Vind / Huvudbyggnad / Garage

- Underlagstaket består av träfiberskivor, det är därför viktigt att man som fastighetsägare regelbundet undersöker takpannorna så att inte ovanifrån kommande fukt rinner in vid skadade pannor och tränger ner i konstruktionen.

Underlagstaket består av träfiberskivor och lokala missfärgningar förekommer.

Eftersom underlagstaket består av träfiberskivor utan yttre täckning av papp under takbeklädnaden, finns risk vid ogynnsam väderlek att regnvatten/snö kan tränga in i skivskarvar med läckage på vindsutrymmet som följd. Med tiden kan även träfiberskivorna drabbas av fuktskador.

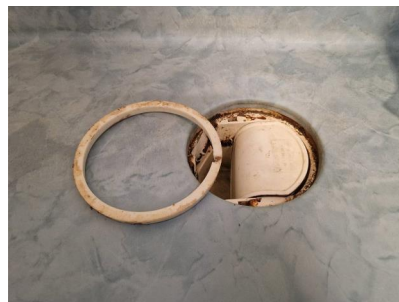
Klämring i golvbrunn är lös.

Den lösa klämringen i golvbrunnen medför att vatten kan tränga ner i omkringliggande konstruktioner med fuktskador som följd. Detta kan i sin tur leda till mikrobiella skador (angrepp av mikroorganismer).

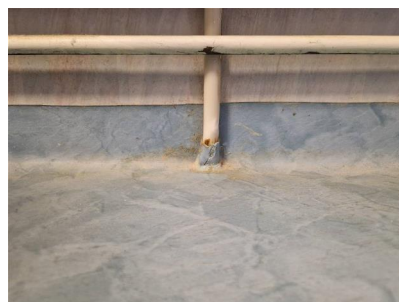
Rör genomföring finns i golv.

Rör genomföringar i golvet medför en ökad risk för att vatten kan tränga ner i omkringliggande konstruktioner och orsaka fuktskador. Vid uppbyggnaden av utrymmet var detta tillåtet och utförandet anses därför vara fackmässigt utfört. I dagens branschregler är detta inte längre tillåtet.

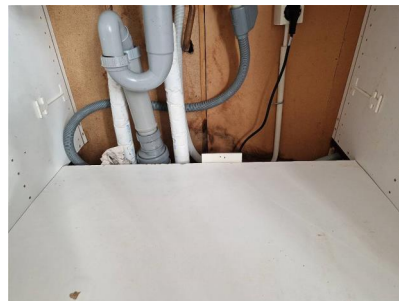
Entréplan / Kök

Fuktskydd saknas i diskbänksskåp.

- Fuktbläckor förekommer på vägg i diskbänksskåp.

Utan fuktskydd är det svårt att upptäcka läckage från rörledningar. Vatten kan då tränga in i omkringliggande konstruktioner och orsaka fuktskador.

För att upptäcka eventuella läckage, montera ett fuktskydd.
