Fastighetsuppgifter

Billsta 1:11

Lindlöt 22

**Besiktningssuppgifter**

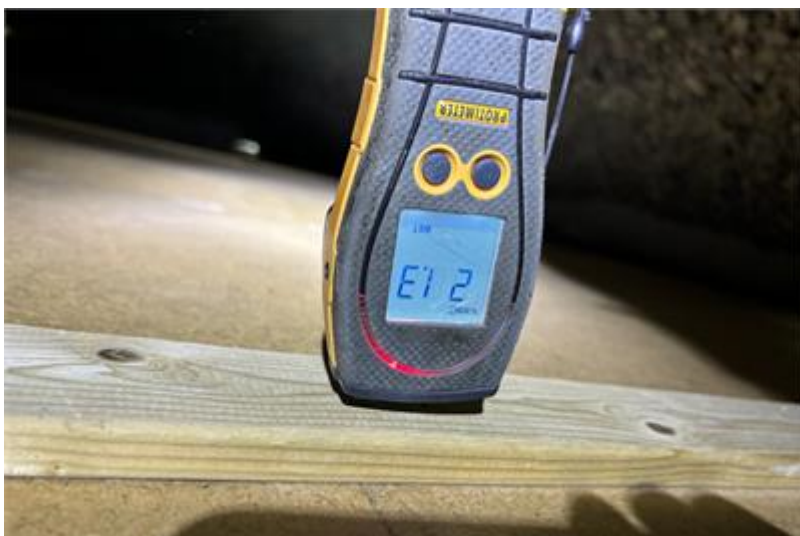
Byggnadsdel	Krypgrund.
Konstruktionsdel	Golvbjälklag ovan krypgrund.
Konstruktionsuppbyggnad	Blindbotten av masonit, isolering, träbjälklag, övergolv.

Vid stickprovskontroll uppmättes fuktvärden över gränsvärdet, dock upplevdes ingen avvikande lukt.

Fuktkvoten uppmättes till mellan 20-22% i blindbottenbräda.

Det kritiska gränsvärdet för mikrobiell tillväxt brukar anges till ca 17% fuktkvot (FK).

Resultatet av stickprovskontrollen ger inga indikationer på att skador förekommer, dock bör åtgärder övervägas för att klimatet i grunden ska bli torrare.
