Besiktningssprotokoll

Anticimex Försäkringsbesiktning i samarbete med Fastighetsbyrån

Fastighetsbeteckning: Blekmyren 11	
Fastighetsadress: Önevägen 114	
Postnummer: 832 53	Ort: Frösön

Besiktningdatum: 2024-09-16	Protokollnummer: 68512515
Temperatur: 10 °C	Väderlek: Klart
Tekniker: Mikael Persson	
E-post: mikael.persson@anticimex.se	
Kontor: Sundsvall	
Närvarande: Fastighetsägare

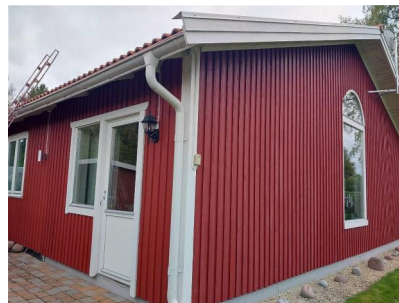
Utvändigt / Fasad

Delar av fasadpanel är i behov av målning/underhåll.

För att öka livslängden på fasadbeklädnaden rekommenderas målning och underhåll.

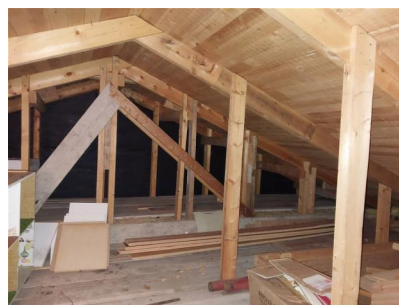
Utvändigt / Vind

Vid kontroll av vinden uppmättes fuktvärden under kritisk fuktnivå för mikrobiell tillväxt och en normal lukt upplevdes. Fuktkvoten i underlagstak/takbjälkar uppmättes till 9%.

Det finns risk för mikrobiell tillväxt om den relativa fuktigheten (RF) i den omgivande luften är över 75 %. I furuvirke motsvarar det en fuktkvot (FK) på 17 %.

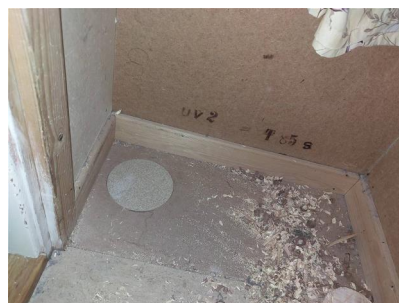
Entréplan / Allmänt

Vid kontroll av golvkonstruktion uppmättes fuktvärden under kritisk nivå för mikrobiell tillväxt och normal lukt upplevdes.

Grundläggningen består av en betongplatta på mark utan underliggande isolering och med ett uppreglat isolerat golv dikt an betongen. Fuktkvoten uppmättes till 9% i träkil. Gränsvärdet är 17%. Kontroll utförd i garderob/klädkammare i passage.

Befintlig golvkonstruktion och eventuella väggssyllar riskerar att drabbas av fuktskador på grund av naturlig fuktpåverkan. Detta i sin tur kan leda till mikrobiella skador (angrepp av mikroorganismer) som kan resultera i att mikrobiell lukt sprids till boendemiljön. Om väggssyllarna är tryckimpregnerade kan även en kemisk lukt förekomma.

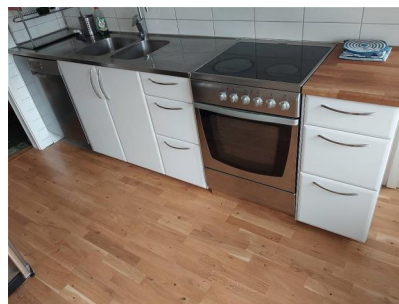
Entréplan / Kök

Fuktindikering i utrymmet gav inga förhöjda fuktindikationer.
