Besiktningssprotokoll

Anticimex Försäkringsbesiktning i samarbete med Fastighetsbyrån

Fastighetsbeteckning: Stigen 2:76	
Fastighetsadress: Herrgårdsvägen 7	
Postnummer: 458 94	Ort: Stigen

Besiktningdatum: 2024-09-02	Protokollnummer: 68481635
Temperatur: 16 °C	Väderlek: Mulet.
Tekniker: Per-Niklas Zakariasson	
E-post: per-niklas.zakariasson@anticimex.se	
Kontor: Uddevalla	
Närvarande: Fastighetsägare. Fastighetsägarens man. Mäklaren.

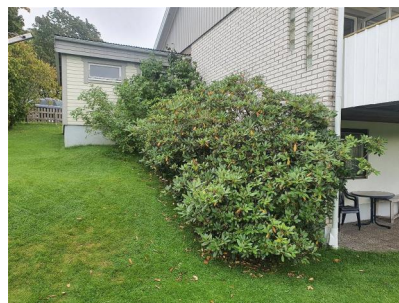
Utvändigt / Sockel

- Växter intill huset.
- Kondensvatten från värmepumpens utedel leds inte undan.

Ovannämnda brister medför en ökad fuktbelastning med risk för fuktrelaterade skador.

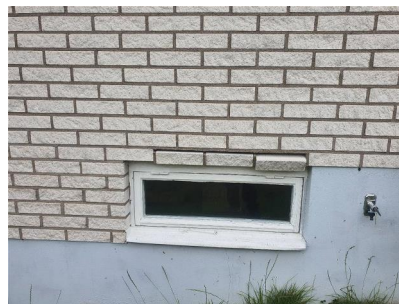
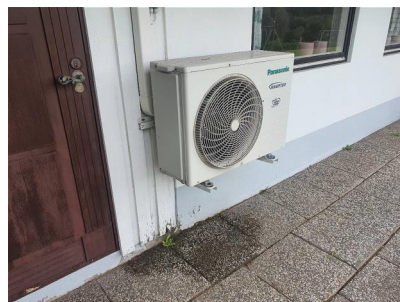
Utvändigt / Fasad

- Fasadpanel vid luftvärmepumpens utedel är rötskadad.
- Tegelrad ovan ett källarfönster har lossnat.

Byte av rötskadat material samt kontroll av bakomliggande konstruktion rekommenderas via en snickare.

För lämplig åtgärd gällande tegelrad ovan en fönster kontaktas en murare.

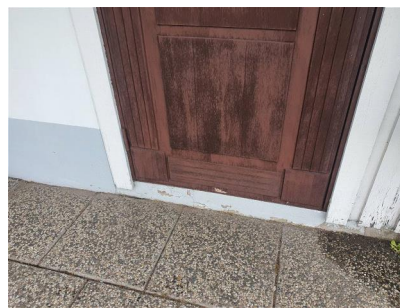
Utvändigt / Dörrar

Dörr vid suterrängplan är i behov av underhåll.

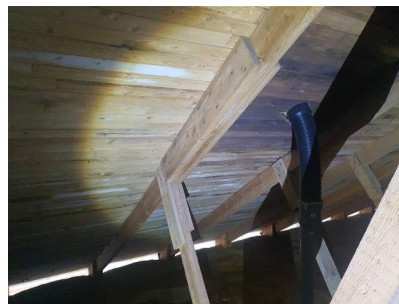
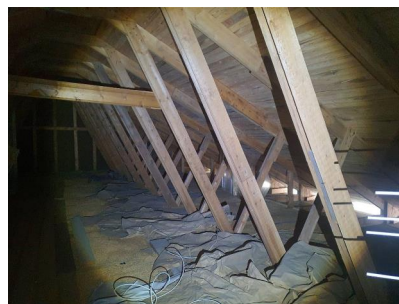
Utvändigt / Vind

- Mikrobiell påväxt finns på underlagstaket. Denna problematik är med påtaglig vid avluftningsrör.

Den mikrobiella påväxten indikerar att vinden tillförs fukt inifrån bostaden.

Den mer påtagliga påväxten runt avluftningsrör tyder på att röret inte är tätt eller att tidigare avluftningsrör varit otätt.

För att komma tillrätta med detta behöver fuktillförseln inifrån bostaden minskas. Det kan göras genom att ventilationen i bostaden förbättras samt att eventuella otätheter i vindsbjälklaget (tak-/väggvinklar, taklucka med mera) tätas.

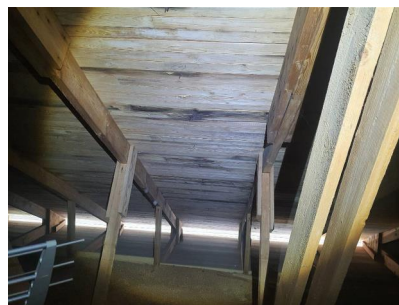
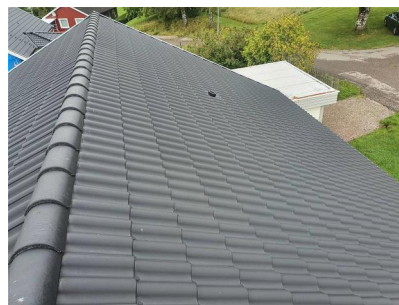
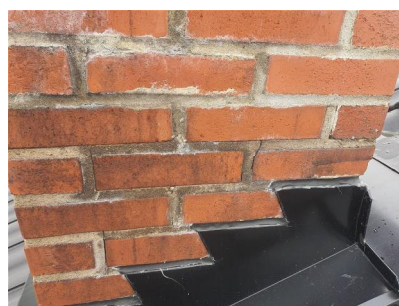
Utvändigt / Tak

- Fuktfläckar finns på underlagstaket.
- Trasiga fogar i skorsten.

De fuktfläckar som finns på underlagstaket bedöms ha uppkommit innan taket lades om.

Trasiga fogar behöver fogas om för att undvika fuktinträning. Inplåtning av skorsten kan även vara ett alternativt beroende på om eldning sker kontinuerligt.

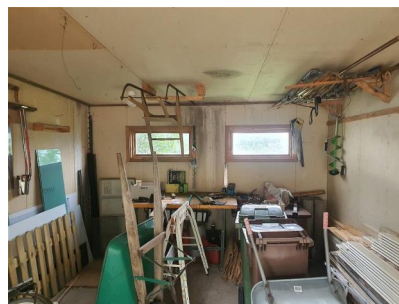
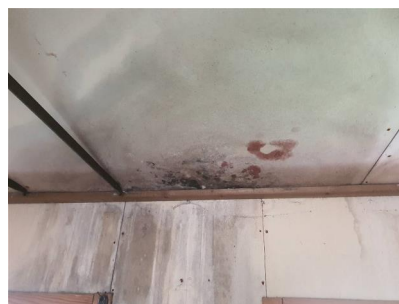
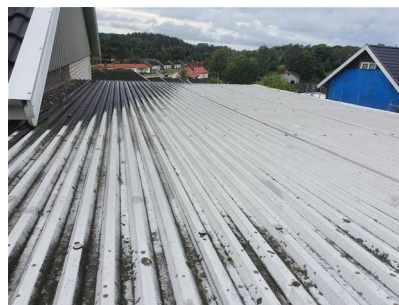
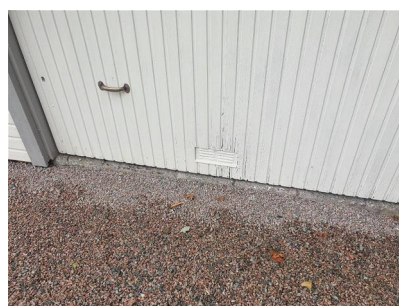
Utvändigt / Vidbyggt garage

Garaget är i ett sämre skick enligt nedan.

- Fuktskada i vägg och tak. Den yttre taktäckningen är äldre och taklutningen är inte anpassad för korrugerad plåt.
- Fönster och garageport är rötskadade.

Det rekommenderas att en snickare kontaktas för omfattning och lämplig åtgärd av skador enligt ovan.

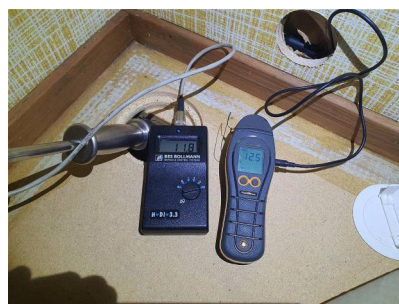
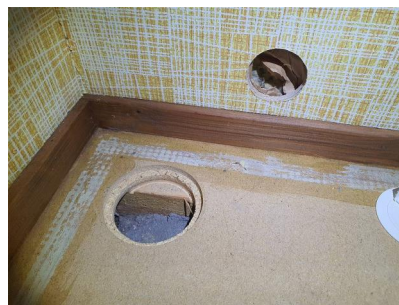
Suterrängplan / Allmänt

- Vid kontroll av uppreglad golvkonstruktion samt utreglade väggar uppmättes låga fuktvärden och normal lukt upplevdes.
- Golvreglar är ingjuta.
- Utvändigt fuktskydd och dränering är äldre.

Via provhål i golv uppmättes fuktkvoten till 12% i ovankant av den ingjutna golvregeln, i väggen uppmättes fuktkvoten till 12% i väggregeln. Risk för mikrobiell tillväxt föreligger om fuktkvoten överstiger 17%.

Uppreglade golv samt utreglade väggar är konstruktioner som ofta har en fuktproblematik på grund av markfukt i ångform, vilket medför en risk för fuktrelaterade skador. Vid aktuell byggperiod var det även vanligt förekommande att kemisk behandlat virke användes i dessa konstruktioner, kemisk behandlat virke kan avge en avvikande kemisk lukt.

Äldre utvändigt fuktskydd och dränering medför en ökad risk att vatten tränger in med fuktskador som följd.

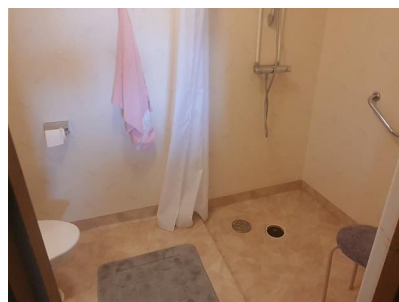
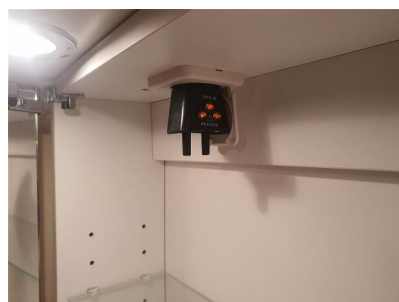
Suterrängplan / Dusch/Toalett

- Golvmattan har släppt från underlaget.
- Äldre gjutjärnsbrunn med lös klämring.
- Rör genomföring och radiator i duschzon.
- Ojordat eluttag.

Brister enligt ovan medför en risk för läckage och fuktrelaterade skador.
En renovering av utrymmet rekommenderas via fackman.

I ett våtutrymme skall eluttag vara jordat för att undvika personskada,
kontakta elektriker för kontroll och rätt åtgärd.

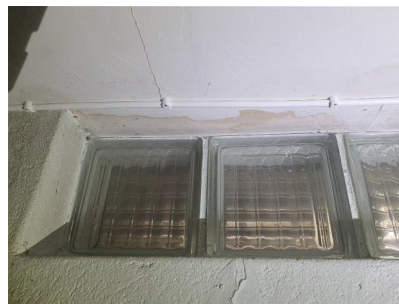
Suterrängplan / Hobbyrum/passage

Fuktfläckar på innertak vid parti med betongglas. Dessa glas är svåra att komma åt från utsidan.

En vidare undersökning rekommenderas för orsaka och omfattning.

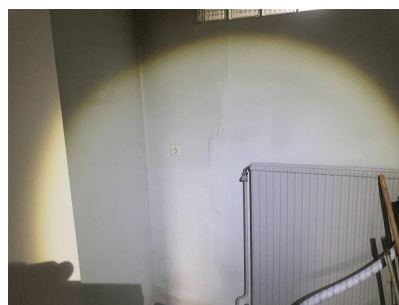
Spricka i grundmur.

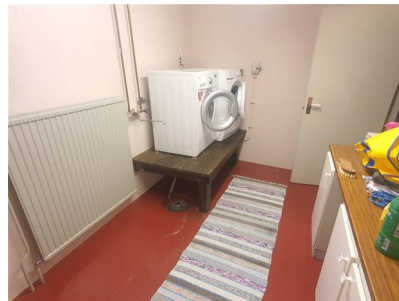
Suterrängplan / Tvättstuga

Äldre gjutjärnsbrunn.

Gjutjärn rostar kontinuerligt vilket kan medföra att brunnen rostar sönder och sätts ur bruk.

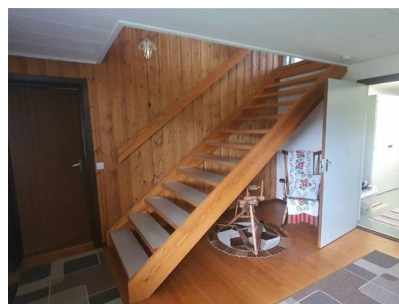
Suterrängplan / Trappa

Fallskydd saknas.

Avsaknad av fallskydd medför en risk för personskada.

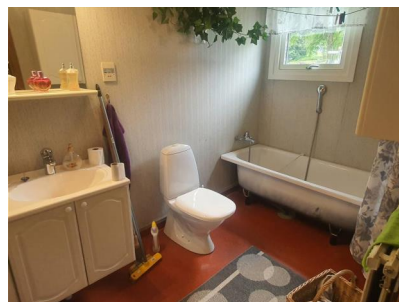
Entréplan / Badrum/Wc

- Utrymmet har äldre ytskikt och är i behov av underhåll.
- Äldre golvbrunn med klämringsfunktion i brunnslock.
- Fönster är placerat i badzon.

Ovannämnda brister medför en risk att vatten orsakar fuktskador. En renovering av utrymmet rekommenderas via fackman.
