Fastighetsbeteckning
Åkers Styckebruk 12:5
Adress
Hästhagen 8
64792 Mariefred

Uppdragsnummer A30035
Besiktningsdatum 2024-09-19
Besiktningföretag OBM Byggnadsmiljö AB
Besiktningförrättare Mattias Forsberg
Närvarande Säljare
Giltig till och med 2025-09-19

Byggnadsbeskrivning	Byggnadsår
Huset är ett 1-planshus grundlagd med platta på mark.	1975
Till eller ombyggnad	Övrigt
---	Huset möblerat

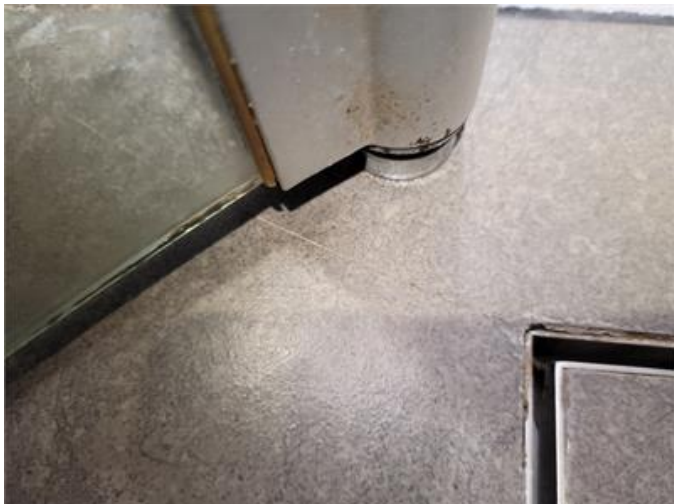
Spricka i klinkergolv i dusch

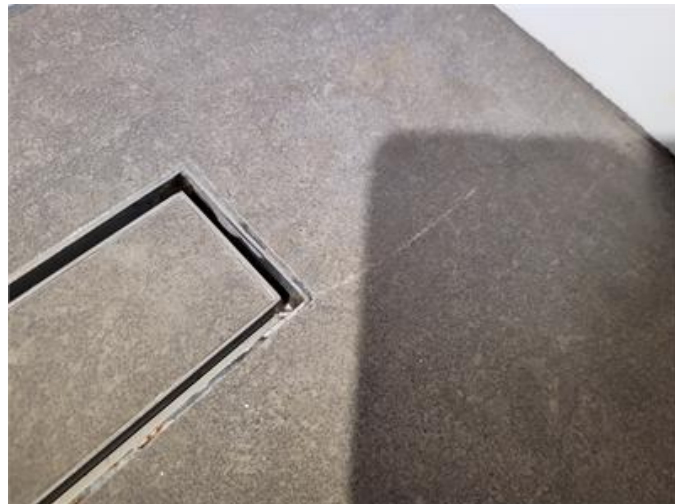
Spricka i klinkergolv i dusch

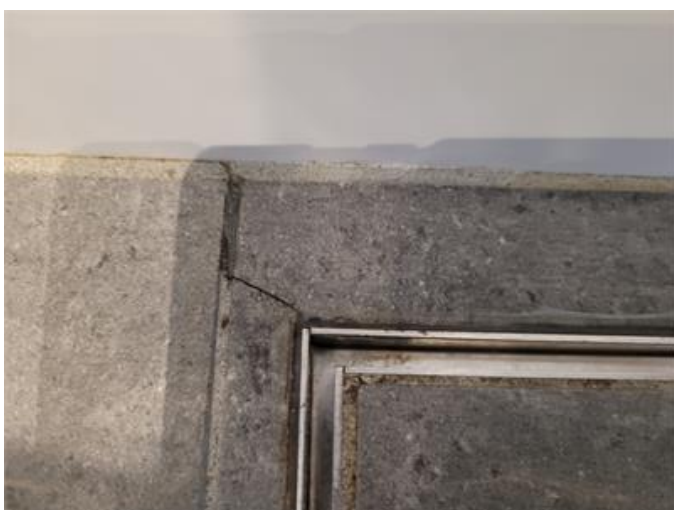
Spricka i klinkergolv i badrum
