Fastighetsbeteckning
Marsättra 1:84
Adress
Leo Sundbergs väg 15
18470 Åkersberga

Uppdragsnummer AR2405
Besiktningdatum 2024-09-17
Besiktningföretag OBM Roslagen AB
Besiktningförrättare Pontus Lindberg
Närvarande Säljare
Giltig till och med 2025-09-17

Byggnadsbeskrivning	Byggnadsår
Huset är ett 2-planshus grundlagd på krypgrund.	1984
Till eller ombyggnad	Övrigt
2008 gjordes en större tillbyggnad.	Huset var normalt möblerat vid besiktningen.

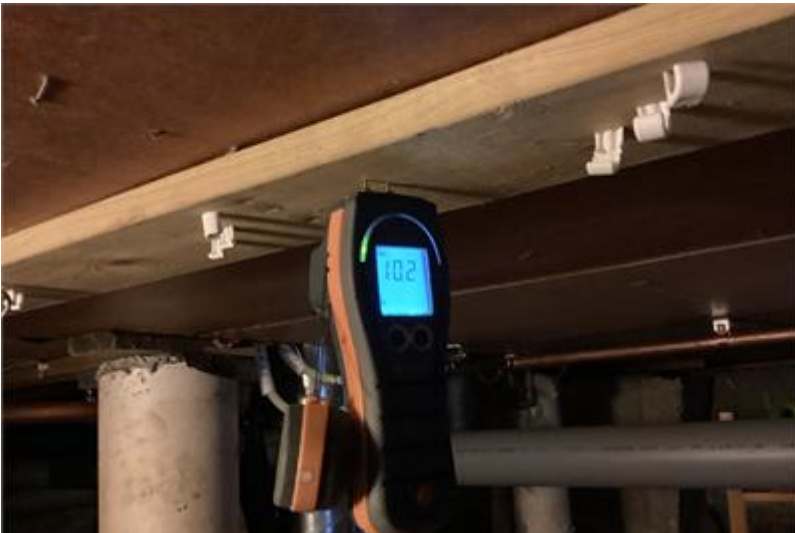
Byggnadsdel	Krypgrund
Konstruktionsdel	Blindbotten
Konstruktionsuppbyggnad	Träbjälklag

Vid utförd konstruktionskontroll uppmättes fuktvärden under kritisk nivå för mikrobiella skador.

Fuktkvoten (FK) i blindbotten uppmättes mellan 10-11%.

Det kritiska gränsvärdet för mikrobiell tillväxt brukar anges till ca 15-17% fuktkvot (FK).

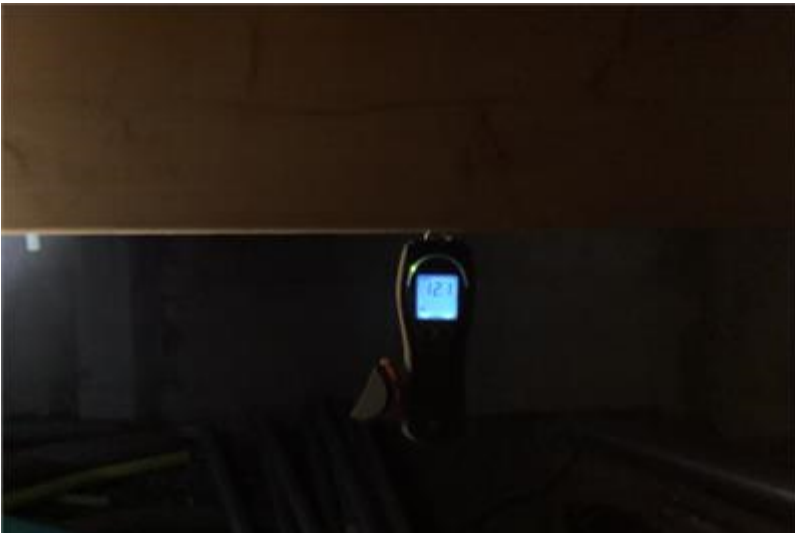
Byggnadsdel	Krypgrund 2
Konstruktionsdel	Blindbotten
Konstruktionsuppbyggnad	Träbjälklag

Vid utförd konstruktionskontroll uppmättes fuktvärden under kritisk nivå för mikrobiella skador.

Fuktkvoten (FK) i blindbotten uppmättes mellan 12-13%.

Det kritiska gränsvärdet för mikrobiell tillväxt brukar anges till ca 15-17% fuktkvot (FK).
