Besiktningssprotokoll

Anticimex Försäkringsbesiktning i samarbete med Fastighetsbyrån

Fastighetsbeteckning: Mellomgården 36	
Fastighetsadress: Mariebergsgatan 18c	
Postnummer: 541 45	Ort: Skövde

Besiktningdatum: 2024-09-05	Protokollnummer: 68499112
Temperatur: 22 °C	Väderlek: Sol
Tekniker: José Selin	
E-post: jose.selin@anticimex.se	
Kontor: Skövde	
Närvarande: Fastighetsägaren samt Anticimex besiktningstekniker José Selin

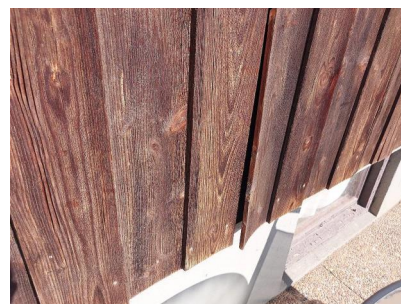
Fasadpanelen är i behov av målning/underhåll.
Panelbrädorna har vridit sig och glipor noteras mellan dessa.

Fasadbeklädnad och träkonstruktioner där målningsbehov finns riskerar att få fukt- och rötskador på grund av sämre vattenavvisande förmåga. För att öka livslängden på fasadbeklädnaden rekommenderas målning och underhåll.

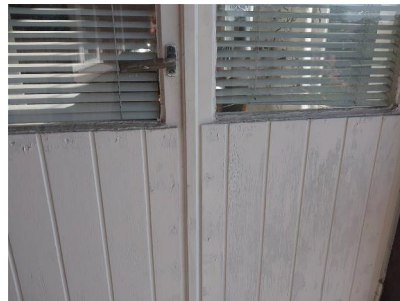
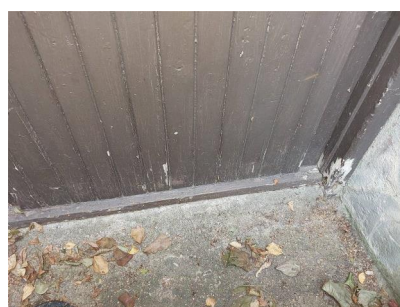
Altan samt källardörr är i behov av målning/underhåll.

Dörrar där målningsbehov finns riskerar att få fukt- och rötskador på grund av sämre vattenavvisande förmåga.

För att öka livslängden på dörr rekommenderas målning och underhåll.

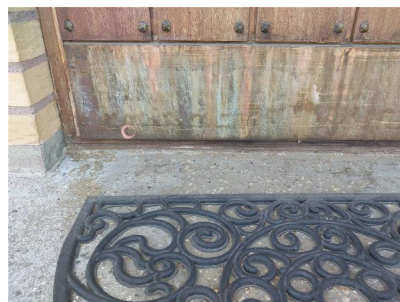
Tröskelbleck saknas under entrédörr.

Avsaknad av tröskelbleck medför att det finns risk för att vatten kan rinna in och orsaka fukt- och rötskador på tröskel och/eller i kringliggande vägg och bjälklag.

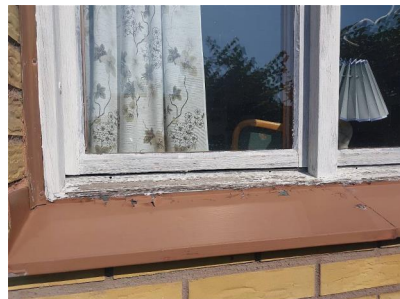
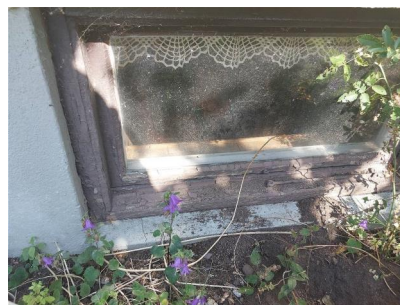
Fönster är i behov av målning/underhåll.

Fönsterbågar och fönsterkarmar där målningsbehov finns riskerar att få fukt- och rötskador på grund av sämre vattenavvisande förmåga.

För att öka livslängden på fönster rekommenderas målning och underhåll.

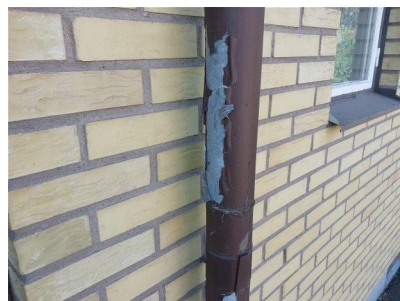
Stuprör är äldre och färgen har börjat flagna.

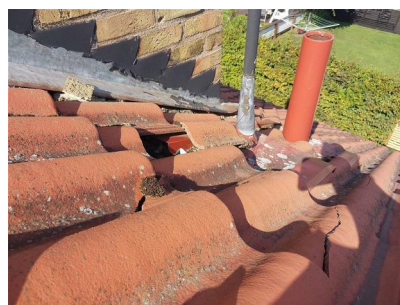
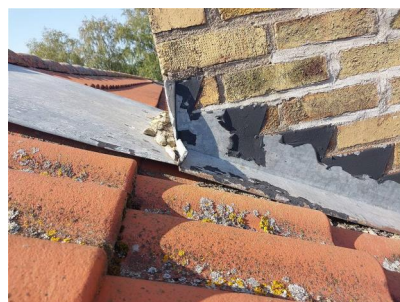
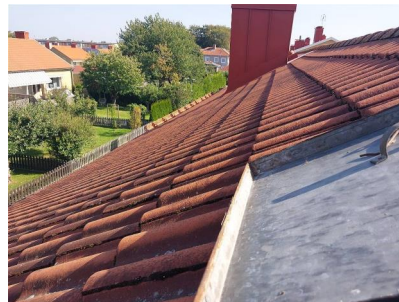
- Spruckna takpannor samt pannor som är ur sitt rätta läge.
- Plåtar runt taklucka samt skorsten är rostangripna.
- Skorsten har lösa tegelstenar.

Ovanstående noteringar innebär en ökad risk för fuktrelaterade skador i underliggande konstruktioner.

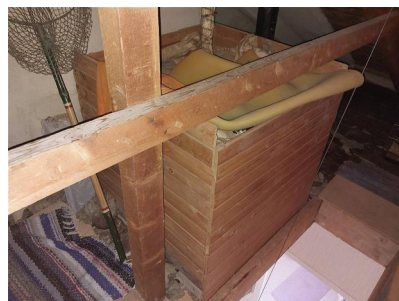
Expansionskärl finns installerad på vind.

Expansionskärl som är i bruk på vinden är olämpligt placerat då ett läckage kan leda till att vatten rinner ut i omkringliggande konstruktioner med fuktskador som följd.

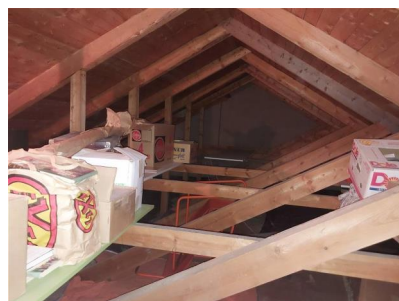
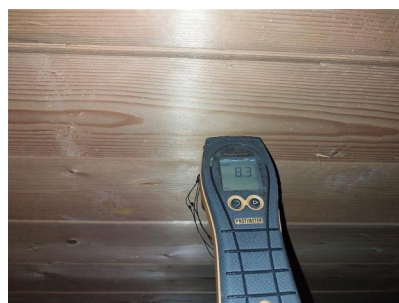
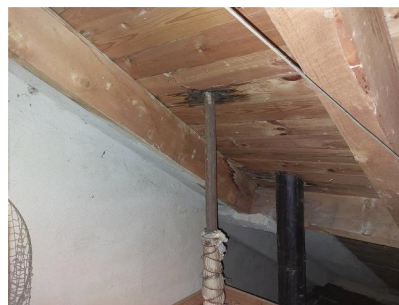
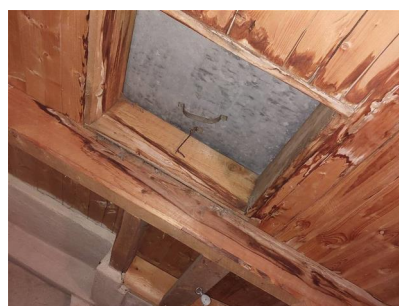
Vid kontroll av vinden uppmättes fuktvärden under kritisk fuktnivå för mikrobiell tillväxt och en normal lukt upplevdes.

Fuktkvoten i underlagstak/takbjälkar uppmättes till 8 %.

Risk för mikrobiell påväxt börjar vid 17%.

Missfärgningar finns i underlagstaket, torra vid besiktningstillfället.

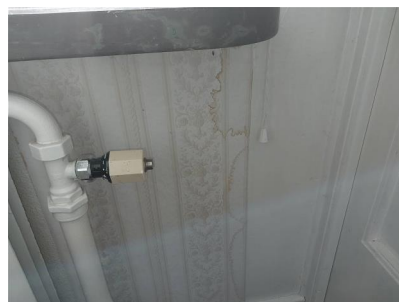
Missfärgningar noterades under fönstret. Torra vid besiktningstillfället.

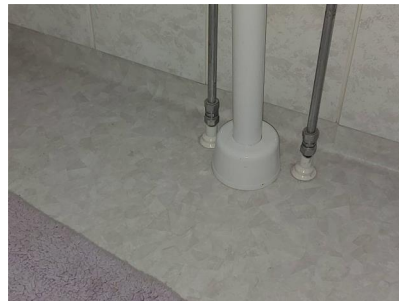
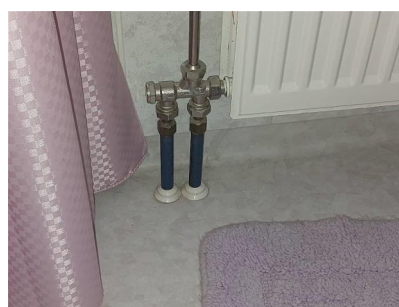
Rör genomföring finns i golv.

Rör genomföringar i golvet medför en ökad risk för att vatten tränger ner i omkringliggande konstruktioner och orsakar fuktskador.

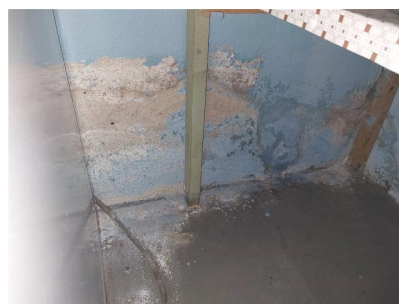
Puts- och färgsläpp finns på källarväggar.

Puts- och färg som släppt från underlaget invändigt på källarytterväggarna är ett tecken på att källarens utvändiga fuktskydd inte längre fungerar tillfredsställande.

För att åtgärda detta måste källarens utvändiga fuktskydd förbättras. Läs Anticimex faktablad om källare för tips och råd.

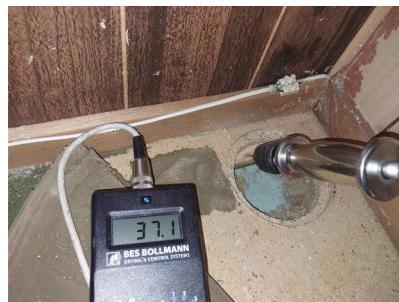
Vid kontroll av konstruktion uppmättes fuktvärden över kritisk nivå för mikrobiell tillväxt och mikrobiell lukt upplevdes.

Grundläggningen består av en betongplatta på mark utan underliggande isolering och med ett uppreglat isolerat golv dikt an betongen. Denna konstruktion får ofta skador på grund av naturlig fuktvandring. Golvet består av regel, mineralull samt golvspånskiva. Fuktkvoten uppmättes till över 28%.

Provhål togs upp i golvet i högra hörnet mot ytterväggen.

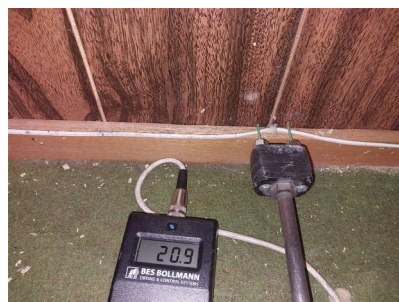
I gillestugan finns det även källargrundmurar med påreglade isolerade ytterväggar.

Fuktkvoten uppmättes till 21% och en normal lukt kunde kännas i golv/vägg vinkel.

Gränsen går vid 17%.

Väggen uppbyggnad är masonitskivor regel samt mineralull.

Fuktmätningen gjordes genom väggskiva in i regel på grund av att det inte gick att borra i den tunna träväggen.

Vi rekommenderar en fördjupad undersökning för att bedöma orsak och omfattning. Det är viktigt att tänka på att denna rekommendation om fördjupad undersökning gäller hela gillestugan.

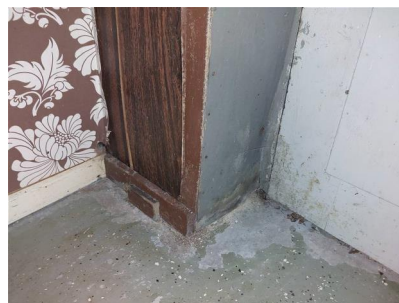
Missfärgningar noterades runt dörr. Även här finns en liten utreglad källarvägg. Rekommendation är att avlägsna träväggen från källarens grundmur och endast måla grundmuren med färg som andas.
