Överlåtelsebesiktning Steg 1

Fastighetsbeteckning: Sörby Urfjäll 14:6
Gatuadress: Måsbergsvägen 15
Ort: Gävle
Kommun: Gävle

Internt uppdragsnr besiktning: x16033
Besiktningdatum: 2016-02-18
Besiktningförrättare: Stefan Östling
Närvarande: Ann-Christine rep Dbo

Byggnadsbeskrivning: 1 ½ plans villa med källare
 Byggnadsår: 1924
 Till- eller ombyggnad: Tillbyggd 1974
 Övrigt: Huset möblerat vid besiktningstillfället.

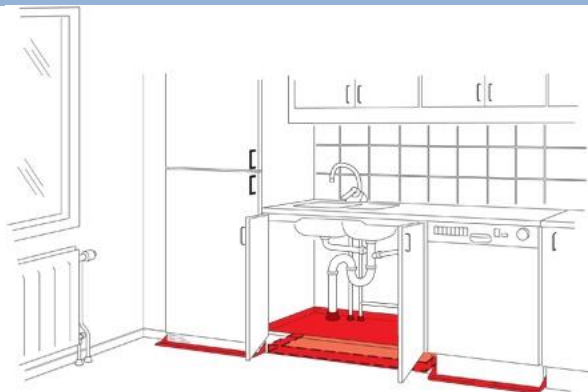
Pos 1

I ett skadeförebyggande syfte kan man sträva efter vattentätet vid dolda ytor så som diskbänkskåpsbotten, diskmaskin och kyl/frys, detta med ett droppskydd eller läckageindikator. Vid renoveringar i kök utförda 2007 eller senare finns ett allmänt råd att detta bör utföras. Se även bild pos 1 nedan i protokollet.
