# Besiktningsprotokoll

Anticimex Försäkringsbesiktning i samarbete med Fastighetsbyrån

| Fastighetsadress:<br>Åstavägen 42 | |

| Besiktningsdatum:<br>2024-09-19 | Protokollnummer:<br>68533770 |

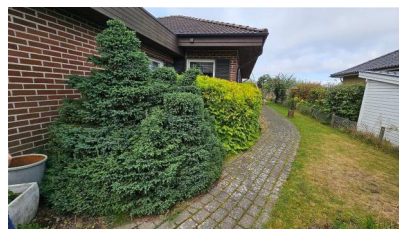
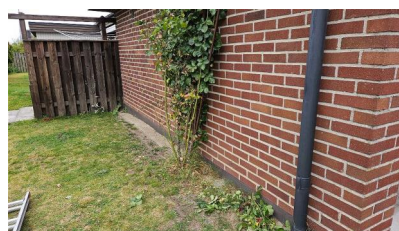
Växter finns i anslutning till byggnaden.

När det finns rabatter och växter nära byggnaden finns risk att fukt stannar kvar i väggarna. Detta kan i sin tur orsaka invändiga fuktskador. Växternas rötter kan också skada grundmuren och sätta dräneringsledningen ur funktion.

Området närmast huset rekommenderas att vara fritt från växtlighet.

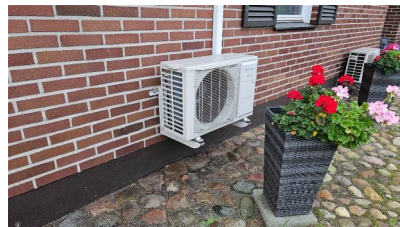
Kondensvatten från luftvärmepumpens utedel leds inte bort från husgrunden.

Detta medför ökad risk för att vatten tränger in i anslutande konstruktioner, vilket i sin tur kan leda till fuktrelaterade skador. Observera att besiktning av byggnadens värmesystem eller värmepumpen inte har ingått i uppdraget.

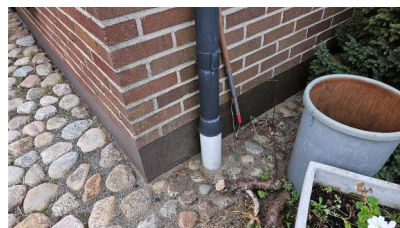
Lövsilar finns inte.

När det saknas lövsilar så finns det risk att det blir stopp i dagvattenledningen.

För att hindra stopp i dagvattenledningar rekommenderas komplettering av lövsilar.

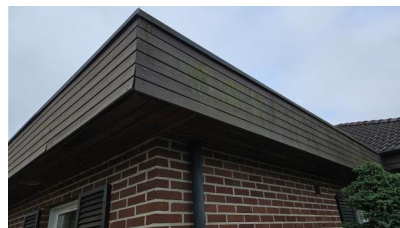
### Inbyggda hängrännor.

Eftersom vatten från taket avleds med inbyggda hängrännor finns en ökad risk för fuktskador i omkringliggande konstruktioner. Vanliga orsaker till fuktskador är läckage i skarvar på hängrännor eller igensatta takbrunnar. Denna notering gäller även för uterummet.

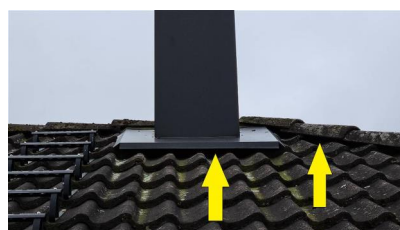
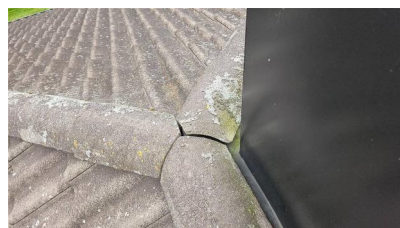
Yttertaket på huset besiktigades från takstege samt från marknivå och följande noteringar gjordes:

- Taket är äldre.
- Otätheter förekommer mellan plåtdetaljer och takpannorna samt i nockskarven.
- Tätning finns ej under takpannorna under vid valmningen.

Takpannor, plåtdetaljer och underlagspapp har enligt vår bedömning en begränsad livslängd. Eftersom husets taktäckning är äldre samt pga. ovanstående noteringar har det ett minskat motstånd mot vatteninträngning. Detta i sin tur kan leda till fuktskador på träläkt och vidare ner i underliggande konstruktioner.

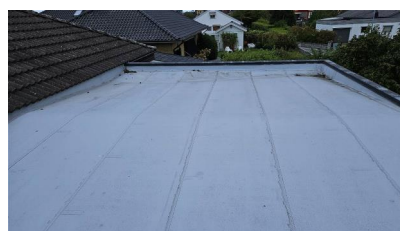
- Garagetaket besiktigades från taknivå och följande noteringar gjordes:

- Taket är äldre.
- Vattenansamling i lågpunkter noterades.

Gummiduken, plåtdetaljer och underliggande konstruktioner har enligt vår bedömning en begränsad livslängd. Eftersom husets taktäckning är äldre har det ett minskat motstånd mot vatteninträngning. Detta i sin tur kan leda till fuktskador på träläkt och vidare ner i underliggande konstruktioner.

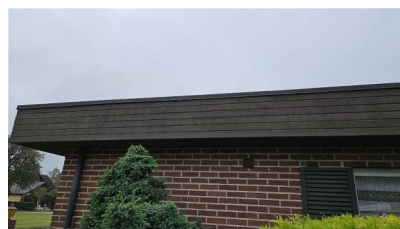
Taksargen på garaget mot norr har algpåväxt samt noterades mindre otätheter (skruvhål).

Rekommenderas att taksargen tvättas/behandlas för att öka livslängden samt att man tätar skruvhålen.

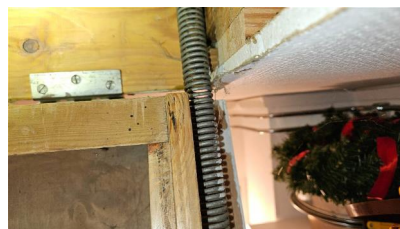
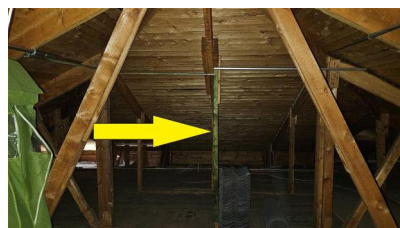
- På vinden noterades att en bräda var träskyddsbehandlad.

Risken med träskyddsbehandlingsmedel är att det kan ge upphov till avvikande lukt som kan sprida sig vidare till boendemiljön. Vid besiktningstillfället upplevdes dock ingen avvikande lukt i huset.

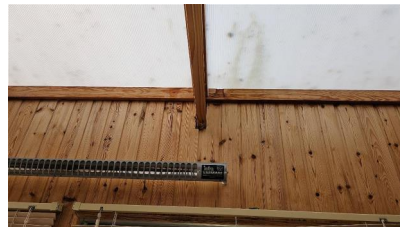
- Äldre fuktfläck finns i anslutning mellan vägg och tak. Vid besiktningstillfället uppmättes torra fuktvärden.

Enligt ägaren har det läckt in vatten vid ett tillfälle, via hängrännan som svämmade över. Detta bedöms inte ha lett till bakomliggande skador.

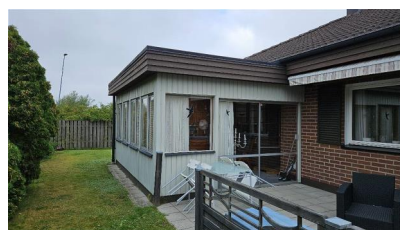
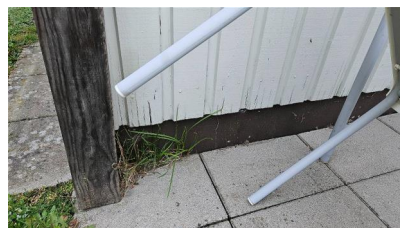
- Uterummets träpanel på bak- och framsidan har rötskador på de nedre delarna.

Utöver detta rekommenderas att resterande träkonstruktioner och fönster målas/underhålls för att undvika framtida rötskador samt öka livslängden.

Rekommenderas att rötskadade delar byts ut. Vid osäkerhet kontakta fackman.

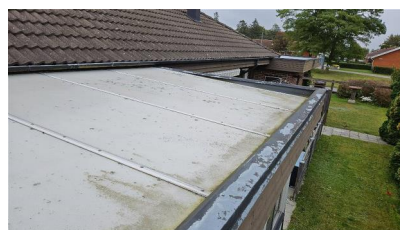
- Färgflaging finns i plåten och mindre mosspåväxt på taket.

Rekommenderas att plåtarna underhålls/målas regelbundet för att undvika framtida rostangrepp samt för att öka livslängden. Rekommenderas även att mossan tas bort.

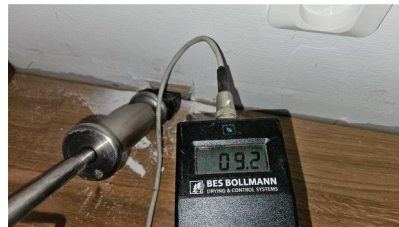
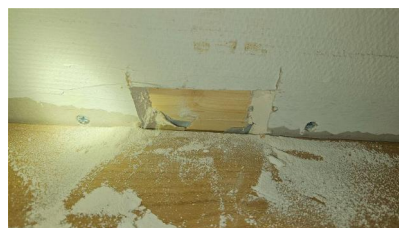
Kontroll av konstruktion utfördes vid matplatsen vid vardagsrummet, bakom listen.

Syllen, dess underliggande fuktskydd samt golvkonstruktionen gick inte att kontrollera i sin helhet då syllen ligger längre ner i konstruktionen. Från provhålet bakom listen noterades att den översta syllen är obehandlad. Det gjordes även en kontroll av konstruktion i vardagsrummets golvkonstruktion, bredvid kaminen. Vid kontrollen noterades att under parkettgolvet finns betonggolv, troligtvis EPS-betong, detta har dock inte gått att säkerställa. För att kontrollera golv- och hela syllkonstruktionen och eventuellt underliggande fuktskydd kommer detta medföra förstörande ingrepp av yttervägg/utvändig fasad.

I den översta syllen, bakom listen vid matplatsen uppmättes fuktvärden under kritisk nivå för mikrobiell påväxt och normal lukt upplevdes från provhålet. Fuktkvoten i denna del av syllen uppmättes till 9,2 %. Risk för mikrobiell påväxt föreligger vid en fuktkvot över 17 %.

Syllar riskerar att drabbas av fuktskador på grund av naturlig fuktpåverkan om det saknas underliggande fuktskydd. Fuktvandring kan ske från marken genom betongen till organiskt material genom så kallad kapillärsugning och diffusion, vilket kan leda till skador med avvikande lukt. Om väggsyllarna är tryckimpregnerade kan även en avvikande lukt förekomma.

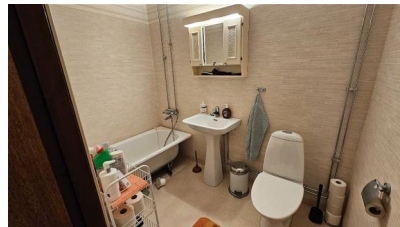
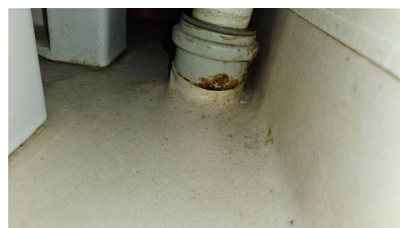
- Bristfällig golvlutning utanför duschzonen.

- Avloppsröret till tvättstället är uppdraget för nära väggen. Det finns risk att tätskiktet inte har kunnat anslutas på ett rätt sätt.

Ovanstående noteringar innebär att det finns en ökad risk för fuktrelaterade skador i omkringliggande konstruktioner som följd. Detta är ett fränsteg från gällande branschregler och kan leda till minskad eller helt utebliven skadeersättning från ert försäkringsbolag om skada uppstår orsakat av fränsteget.

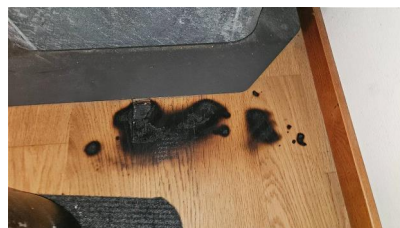
Brännmärke finns i golvet vid kaminen. Detta är enligt ägaren orsakat av varm ved som stått på golvet.

Detta bedöms inte ha lett till bakomliggande skador. Enligt ägaren ska denna del av golvet bytas ut innan försäljning av huset.

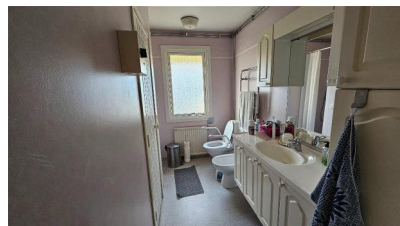
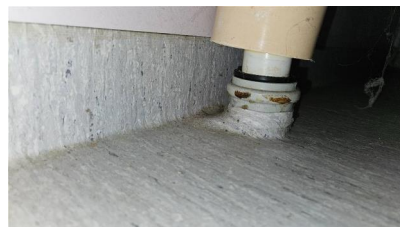
- Bristfällig golvlutning utanför duschzonen.
- Avloppsröret till tvättstället är uppdraget för nära väggen.

Läs vidare om riskerna och frånsteg under punkten "Badrum 1".

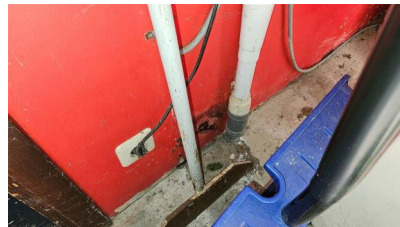
- Missfärgning noterades på väggen bakom avhärdningsfiltret. Vid besiktningstillfället indikerades torra fuktvärden.

Detta bedöms inte ha lett till bakomliggande skador.

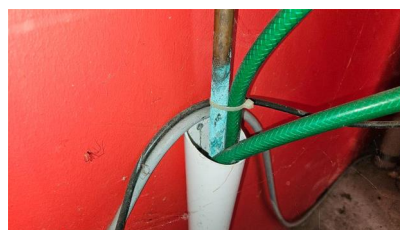
- Finns ett ärgat kopparrör.

Rekommenderas att detta hålls under uppsikt, då detta i längden kan leda till läckage. Vid osäkerhet kontakta fackman.

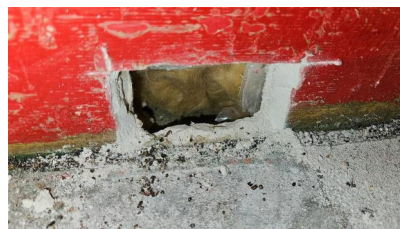
Vid kontroll av konstruktion i ytterväggsyllen noterades att syllen ligger långt ner i konstruktionen samt att denna är träskyddsbehandlad. Det har därför inte gått att säkerställa om underliggande fuktskydd finns. Det uppmättes fuktvärden över kritisk nivå för mikrobiell påväxt och en avvikande lukt upplevdes från syllen. Risk finns att denna avvikande lukt kan sprida sig vidare till boendemiljön. Observera dock att ingen avvikande lukt upplevdes vid inträde in till huset.

Vi rekommenderar en fördjupad undersökning för att bedöma orsak och omfattning till de förhöjda fuktvärdena samt till den avvikande lukten som upplevdes från syllen. Det är viktigt att tänka på att denna rekommendation om fördjupad undersökning gäller hela garagets syllkonstruktion.
