Besiktningssprotokoll

Anticimex Försäkringsbesiktning i samarbete med Fastighetsbyrån

Fastighetsbeteckning: Hanström 3:9	
Fastighetsadress: Borydvägen 57	
Postnummer: 463 34	Ort: Lilla Edet

Besiktningdatum: 2024-09-02	Protokollnummer: 68475672
Temperatur: 13 °C	Väderlek: Klart
Tekniker: Glenn Karlsson	
E-post: glenn.karlsson@anticimex.se	
Kontor: Uddevalla	
Närvarande: Fastighetsägare.

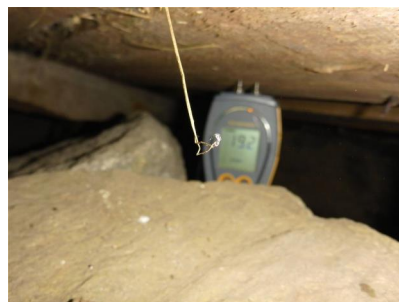
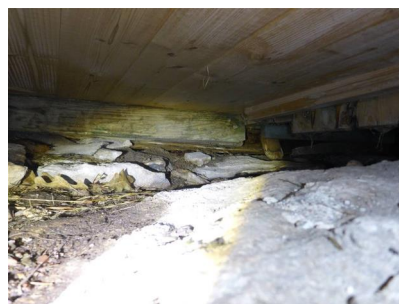
Utvändigt / Grundkonstruktion

Då bjälklaget ligger nära inpå eller mot marken är inte grunden krypbar. Besiktning har därav gjorts från dess ytterkanter, delvis med hjälp av kamera.

- Förhöjda fuktvärden uppmättes i blindbotten i ursprungsdelen av huset. Även rötskador noterades där.
- Markytan lutar mot huset vilket kan innebära ökad fuktbelastning av grundkonstruktionen.

Tillväxt av mikroorganismer kan ske vid en relativ luftfuktighet (RF) om 75 % vilket motsvarar fuktkvoten (FK) 17 % i trämaterial. FK uppmättes till 19 %.

Vi rekommenderar att en fördjupad undersökning utförs för att avgöra orsak till och omfattning av grundens brister. Sådan undersökning förutsätter sannolikt håltagningar i bjälklaget för åtkomst.

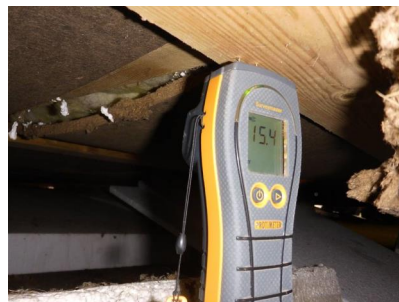
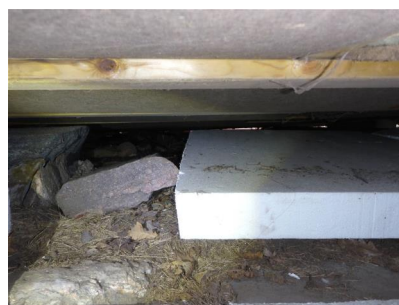
Plintgrunden under den tillbyggda husdelen har besiktigats från dess ytterkanter då bjälklaget ligger nära markytan.

- En uteluftventilerad grundkonstruktion av denna typ riskerar att delar av året utsätts för fuktpåverkan, både från uteluft och avdunstande markfukt, vilket kan medföra mikrobiell tillväxt. Detta kan i sin tur leda till mikrobiella skador och avvikande lukt. Fuktkvoten i plintgrundens blindbotten uppmättes till 15 % (gränsvärde är 17 %).

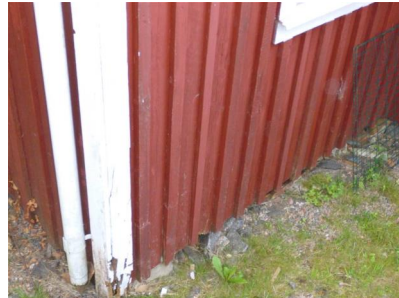
Utvändigt / Fasad

- Rötskador förekommer i fasadpanelen.

Vi rekommenderar att snickare anlitas för kontroll av orsak till och omfattning av fasadens rötskador. Vid åtgärd är det viktigt att även bakomliggande konstruktion kontrolleras för att kunna upptäcka och åtgärda eventuella följskador.

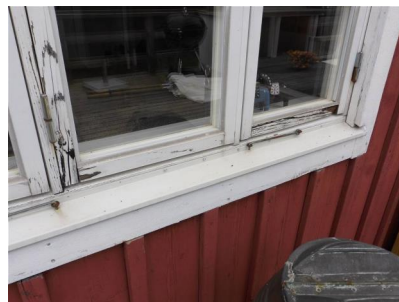
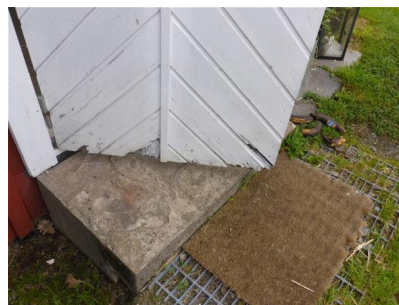
Utvändigt / Fönster/Dörrar

- Underhållsbehov förekommer.
- Rötskador noterades i några fönster.
- Ytterdörren är i sämre skick. Tröskelblecket sluter inte heller tätt vid denna dörr.

Vi rekommenderar att snickare anlitas för kontroll av orsak till och omfattning av rötskadorna. Vid åtgärd är det viktigt att även bakomliggande konstruktion kontrolleras för att kunna upptäcka och åtgärda eventuella följskador.

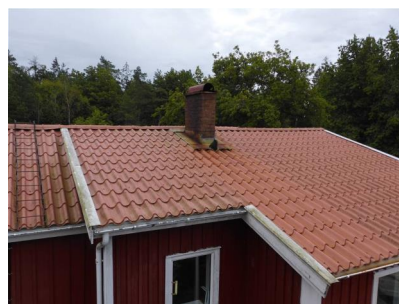
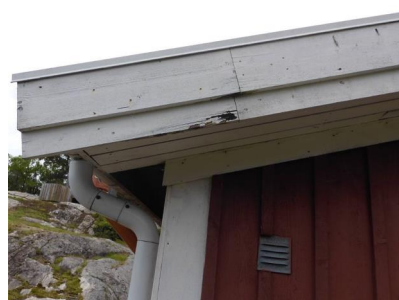
Utvändigt / Tak

Taket har av säkerhetsskäl enbart besiktigats från marknivå.

- Plåtavtäckningen vid skorstenen är äldre och rostangripen.
- Nocktätning finns ej.
- Rötskador noterades lokalt i vindskivor och på något ställe i taksprånget tillhörande den äldre husdelen.

Äldre plåt detaljer och avsaknad nocktätning innebär risk för läckagerelaterade skador i underliggande konstruktioner.

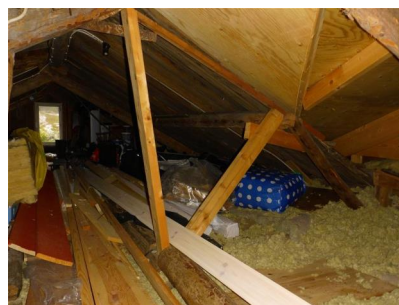
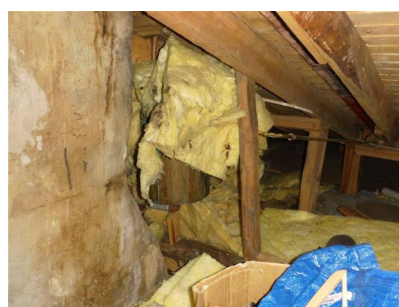
Utvändigt / Vind

- Avväxlingarna där den tillbyggda husdelen möter den ursprungliga är inte fackmässigt utförda.
- Ett expansionskärl med tillhörande rörledningar finns här vilket innebär frys/läckagerisk.

Fuktkvoten i underlagstaket uppmättes till 11 % vilket är normalt för årstiden och under gränsvärde (17 %) för tillväxt av mikroorganismer.

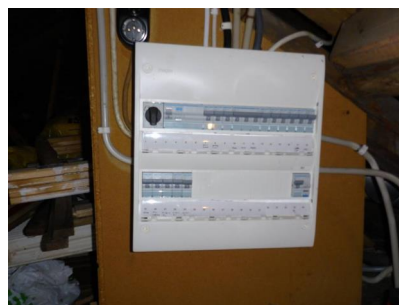
Elcentralens säkringspositioner är uppmärkta. Jordfelsbrytare finns. Inga avvikelser noterades vid stickprovsmässig funktionskontroll av jordade eluttag i kök/våtrum.

- Kopplingsdosor som saknar täcklock noterades.

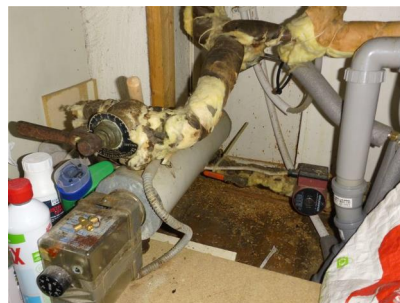
Entréplan / Kök

- Äldre VA-installationer finns i diskbänkskåpet som inte är fuktskyddat.
- Köksfläkt finns ej. Ventilationsröret i taket leder direkt upp mot vindsutrymmet vilket leder till hög fuktbelastning av vinden.

Fuktindikering utan anmärkning.

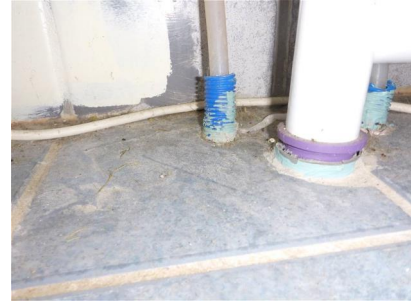
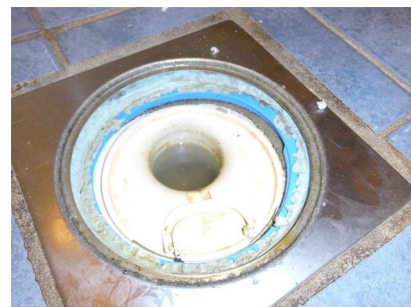
Entréplan / Dusch/WC/Tvätt

- Golvet har bristfälligt fall.
- Rörgenomföringar finns i golvet.
- Tätskittsanslutningen i golvbrunnen sticker fram under klämringen vilket är en felaktig montering.
- Missfärgade fogar noterades.

Brister i ett våtrum innebär risk för fuktrelaterade skador.

Fuktindikering mot kakel och klinker som regelbundet vattenbegjuts är svårt att utföra då även det underliggande sättbruket kan ge utslag på instrumentet utan att skada föreligger. Fuktindikering har dock utförts i delar av utrymmet som ej vattenbegjuts samt i angränsande rum/konstruktioner utan avvikelser.
