Besiktningssprotokoll

Anticimex Försäkringsbesiktning i samarbete med Fastighetsbyrån

Fastighetsbeteckning: Husby 2:30	
Fastighetsadress: Hultvägen 14	
Postnummer: 18444	Ort: Åkersberga

Besiktningdatum: 2024-09-18	Protokollnummer: 68534612
Temperatur: 14 °C	Väderlek: Klart
Tekniker: Roger Pettersson	
E-post: roger.pettersson@Anticimex.se	
Kontor: Stockholm Norr	
Närvarande: Fastighetsägare

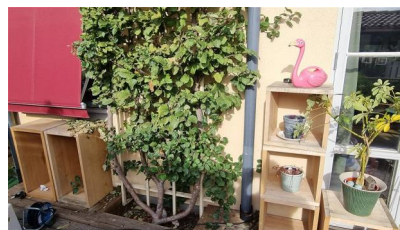
Utvändigt / Markförhållanden

Växter finns i anslutning till byggnaden.
Gäller även carporten.

När det finns rabatter och växter nära byggnaden finns risk att fukt stannar kvar i väggarna. Detta kan i sin tur orsaka invändiga fuktskador. Växternas rötter kan också skada grundmuren och sätta dräneringsledningen ur funktion.

Området närmast huset rekommenderas att vara fritt från växtlighet.

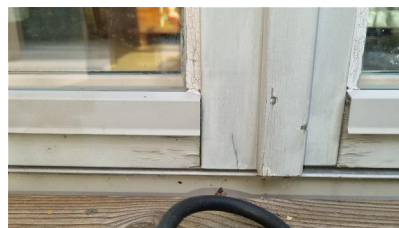
Utvändigt / Dörrar/Fönster

Mindre torrspäckor finns på altandörr och några fönster.

Dessa bedöms inte ha lett till bakomliggande skador. Rekommenderar att se över målningsbehovet i förebyggande syfte.

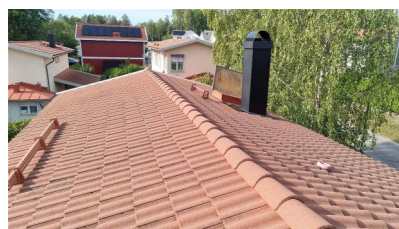
Utvändigt / Tak

Inget att notera.

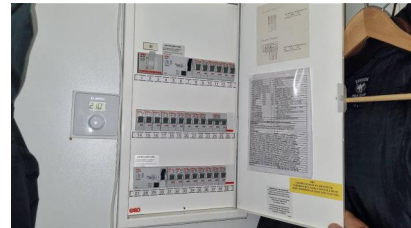
Entréplan / Entréhall

Inget att notera.

EI-centralen har jordfelsbrytare och gruppförteckning.

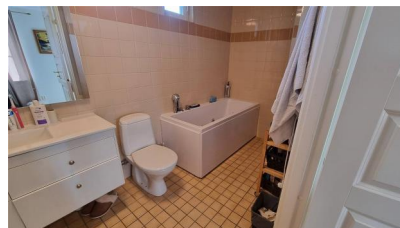
Övre plan / Bad/Dusch/Toalett

Våtutrymmet har äldre yt-/tätskikt.
- Brunnsmanschettn sticker ut under klämringen på golvbrunnarna.
 - Mindre fogsläpp vid golvbrunnen.

Eftersom funktionen, som innebär att ytskiktet/tätskiktet ska vara vattentätt, kan vara nedsatt finns en ökad risk att vatten tränger igenom ytskiktet/tätskiktet med vattenskador i omkringliggande konstruktioner som följd.

Normala fuktvärden indikerades mot klinker/kakel.
