Fastighetsuppgifter

Fastighetsbeteckning
Skogsåkra 1:11
Adress
Skogsåkra Stubbabacken
51990 Horred

Uppdragsnummer B4463
Besiktningsdatum 2024-09-23
Besiktningss företag OBM Besiktning Väst AB
Besiktningss förrättare Daniel Good
Närvarande Fastighetsägare
Giltig till och med 2025-09-23

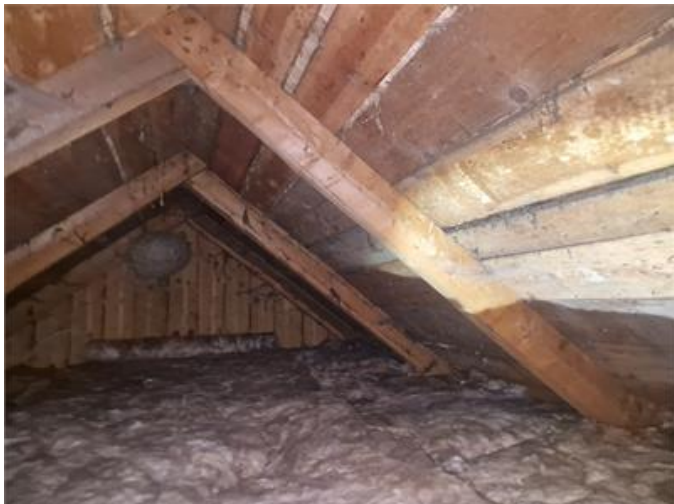
Tak: Då underlagstaket består av träfiberskivor utan yttre täckning av papp finns risk att regn/snö tränger in i skarvar vid ogynnsam väderlek med läckage på vindsutrymmet som följd. Detta kan påverka byggnaden och dess inomhusklimat negativt

Vy på vind
