Besiktningssprotokoll

Anticimex Försäkringsbesiktning i samarbete med Fastighetsbyrån

Fastighetsbeteckning: Pänseryd 1:20	
Fastighetsadress: Bokönvägen 26	
Postnummer: 372 92	Ort: Kallinge

Besiktningdatum: 2024-09-23	Protokollnummer: 68547837
Temperatur: 22 °C	Väderlek: Klart
Tekniker: Petter Abrahamsson	
E-post: Petter.Abrahamsson@anticimex.se	
Kontor: Karlskrona	
Närvarande: Tobias Lund (arvinge)

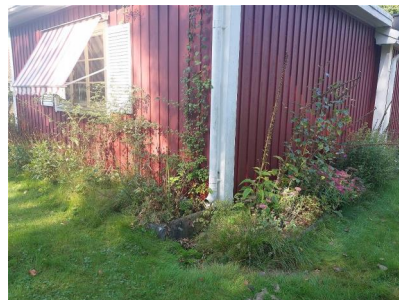
Växter finns i anslutning till grundmur.

När det finns rabatter och växter nära grundmuren finns risk att fukt stannar kvar i väggarna. Detta kan i sin tur orsaka invändiga fuktskador. Växternas rötter kan också skada grundmuren och sätta dräneringsledningen ur funktion.

Området närmast huset rekommenderas att vara fritt från växtlighet.

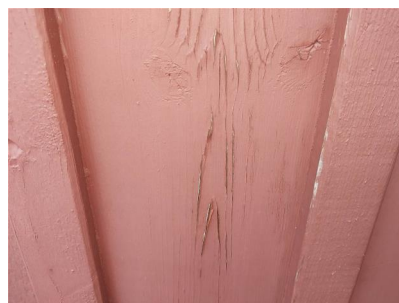
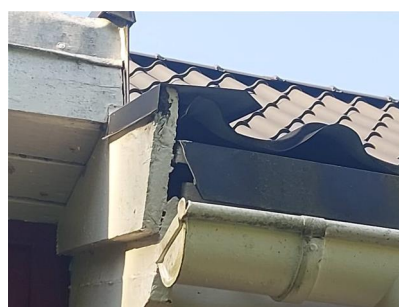
Fasadpanelen och vindskivor är lokalt i behov av målning/underhåll.

Fasadbeklädnad och träkonstruktioner där målningsbehov finns riskerar att få fukt- och rötskador på grund av sämre vattenavvisande förmåga. För att öka livslängden på fasadbeklädnaden rekommenderas målning och underhåll.

Mindre rötskador noterades i en vindskiva.

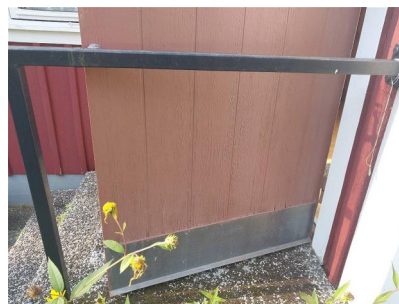
Torrspäckor finns på dörr.

Dessa bedöms inte ha lett till bakomliggande skador.

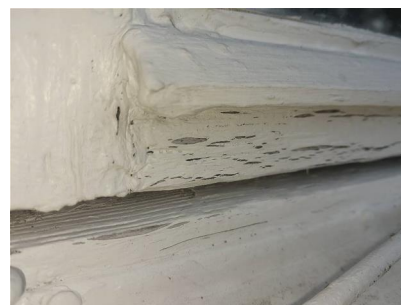
Några fönster är i behov av målning/underhåll.

Fönsterbågar och fönsterkarmar där målningsbehov finns riskerar att få fukt- och rötskador på grund av sämre vattenavvisande förmåga.

För att öka livslängden på fönster rekommenderas målning och underhåll.

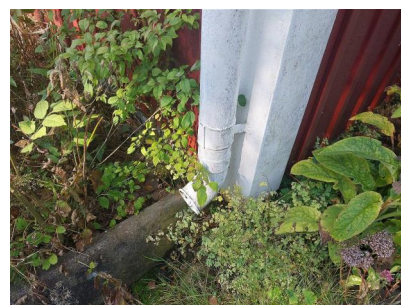
Stuprör är inte anslutet till markledning.

Stuprör som inte är anslutet till markledning kan medföra en ökad fuktbelastning på grundmur/sockel som i sin tur kan leda till fuktrelaterade skador.

Led bort dagvattnet från stuprören.

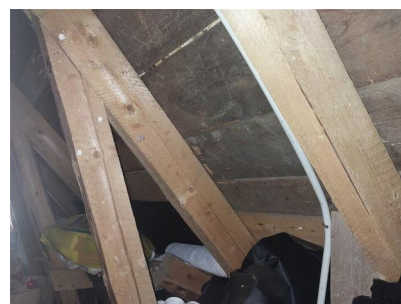
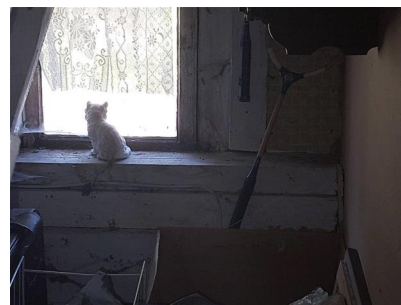
Några fuktfläckar noterades på väggen intill fönstret. (Se bild).

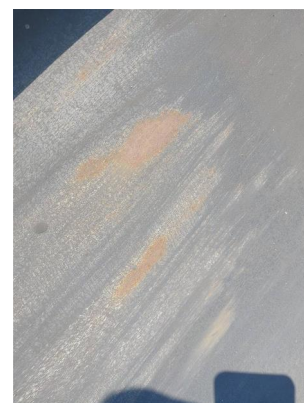
Plåttaket har lokala rostangrepp.

Brister i taktäckningen kan på sikt leda till att regn- eller smältvatten tränger ner i underliggande takkonstruktion och orsakar fuktskador.

Plåttaket ovan tillbyggnaden har minimal lutning.

Behandla rostangreppen med nån lämplig färg framöver.

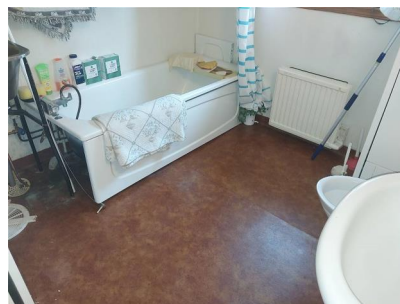
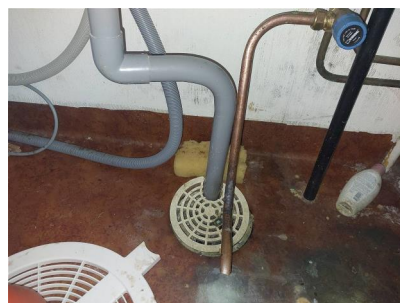
🔍 Våtutrymmet har äldre yt-/tätskikt.

Eftersom funktionen, som innebär att ytskiktet/tätskiktet ska vara vattentätt, kan vara nedsatt finns en ökad risk att vatten tränger igenom ytskiktet/tätskiktet med vattenskador i omkringliggande konstruktioner som följd.

Jag rekommenderar en renovering i utrymmet i närtid då plastmattan släppt intill golvbrunn.

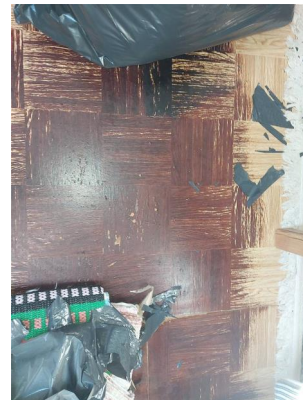
Lokala missfärgningar noterades på golvet.
