Besiktningssprotokoll

Anticimex Försäkringsbesiktning i samarbete med Fastighetsbyrån

Fastighetsbeteckning: Bagaren 6	
Fastighetsadress: Lillstugevägen 12	
Postnummer: 683 34	Ort: Hagfors

Besiktningdatum: 2024-09-23	Protokollnummer: 68551663
Temperatur: 15 °C	Väderlek: Molnigt
Tekniker: Lennart Davidsson	
E-post: Lennart.Davidsson@anticimex.se	
Kontor: Karlstad	
Närvarande:

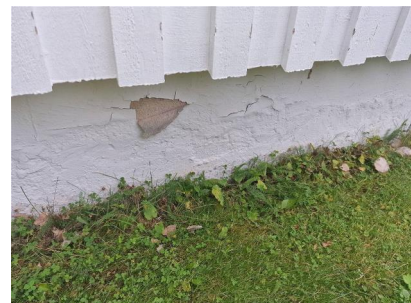
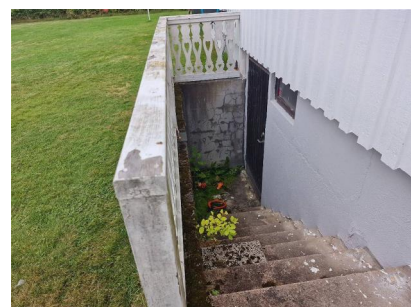
Utvändigt / Sockel

Utvändigt fuktskydd ligger oskyddat ovan mark på delar av sockel och färgsläpp förekommer.

Risk finns att det utvändiga fuktskyddet skadas och funktionen försämras.

Källarnedgång är fuktbelastad

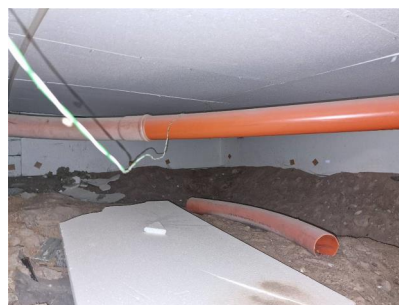
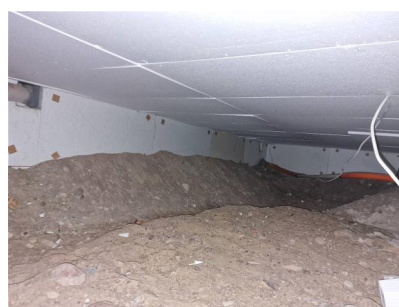
Utvändigt / Krypgrunder

Vid kontroll av konstruktionen i krypgrund uppmättes fuktvärden under kritisk fuktnivå för mikrobiell tillväxt och normal lukt upplevdes. Det finns isolering på sockel och mot trossbotten. Plast saknas mot mark.

Golvbjälklaget ovan den uteluftsventilerade krypgrunden riskerar att drabbas av fuktskador på grund av naturlig fuktpåverkan. Detta kan i sin tur leda till mikrobiella skador (angrepp av mikroorganismer) som kan leda till att mikrobiell lukt sprids till boendemiljön.

Fuktkvoten uppmättes till 15 %.

Risk för mikrobiell tillväxt föreligger om den relativa fuktigheten i den omgivande luften är över 75 % vilket motsvarar en fuktkvot på 17 %

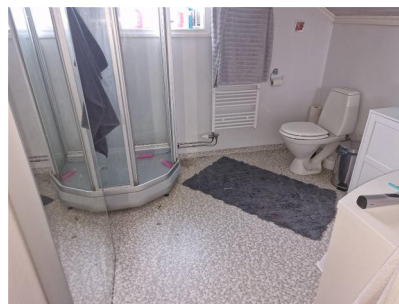
Övre plan / Dusch/Toalett

Plastmatta på golv och väv på vägg

- Rör förekommer genom
- Otätheter förekommer på skarvar.

Fuktindikering i utrymmet gav inga förhöjda fuktindikationer.
