# Besiktningsprotokoll

Anticimex Försäkringsbesiktning i samarbete med Fastighetsbyrån

| Fastighetsadress:<br>Svenslandsvägen 3 | |

| Besiktningsdatum:<br>2024-09-13 | Protokollnummer:<br>68507639 |

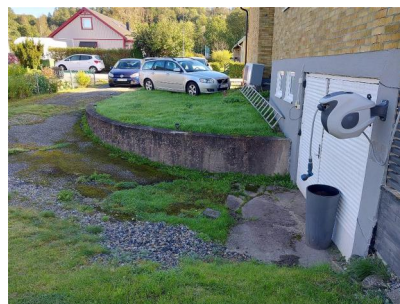
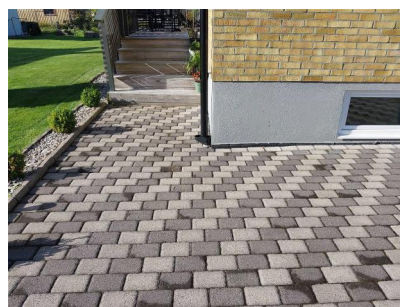
- Marken lutar mot garageporten. (Nedfart)

Detta kan innebära en ökad fuktbelastning mot grunden vilket i sin tur kan orsaka fuktskador i huset.

- Lokalt svackar marken i hörnet mot syd/öst.

Detta har till delar blottlagt mindre del av det yttre fuktskyddet.

Risk finns att det utvändiga fuktskyddet skadas och funktionen försämras. För att säkerställa funktionen långsiktigt rekommenderas att fuktskydd löper efter marknivå med lämplig kantlist.

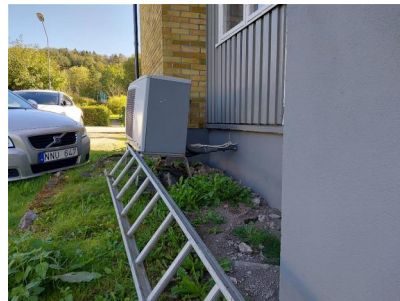
- Kondensvatten från luftvärmepumpens utedel leds inte bort från husgrunden.

Detta medför ökad risk för att vatten tränger in i anslutande konstruktioner, vilket i sin tur kan leda till fuktrelaterade skador. Observera att besiktning av byggnadens värmesystem eller värmepumpen inte har ingått i uppdraget.

- Värmepumpen står snett/ostadigt och det kan skapa problem / skador på anslutningar.

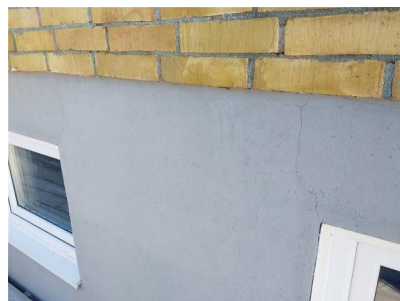
- Mindre små sprickor finns i sockel.

Dessa bedöms inte ha lett till bakomliggande skador.

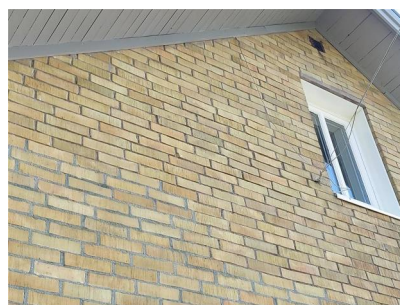
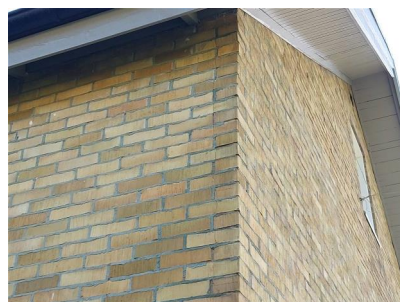
- Mindre sprickor och fogsläpp finns lokalt i tegelfasaden.

Dessa bedöms inte ha lett till bakomliggande skador.

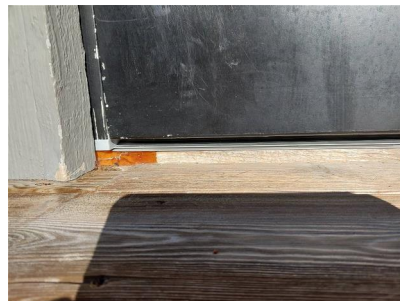
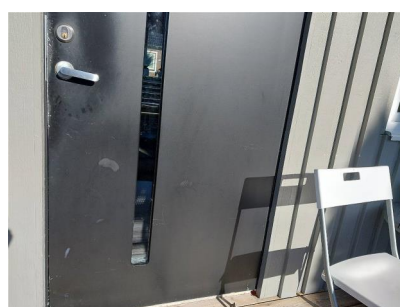
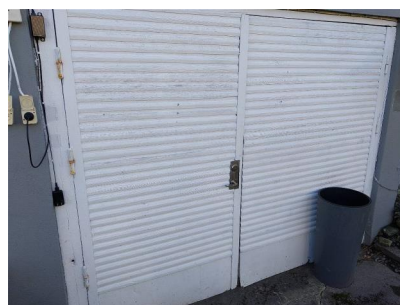
- Tröskelbleck saknas under dörr.
- Otätheter noterades i dörrens omfattning

Avsaknad av tröskelbleck och otätheter medför att det finns risk för att vatten kan rinna in och orsaka fuktskador på tröskel och/eller i kringliggande vägg och bjälklag.

- Färgsläpp finns på dörr.

Dessa bedöms inte ha lett till bakomliggande skador.

- Garage porten är äldre och uppvisar otätheter och formförändring.

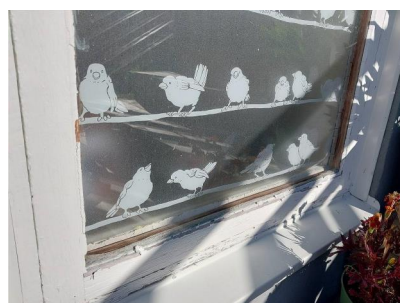
- Enstaka fönster är i behov av målning/underhåll.

Fönsterbågar och fönsterkarmar där målningsbehov finns riskerar att få fukt- och rötskador på grund av sämre vattenavvisande förmåga.

För att öka livslängden på fönster rekommenderas målning och underhåll.

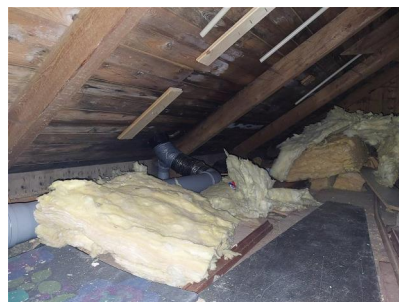
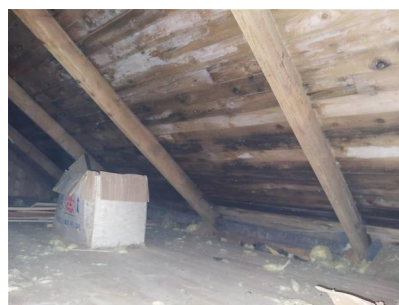
- Mikrobiell påväxt finns på underlagstaket.

Detta kan vara ett tecken på att vinden tillförs fukt inifrån bostaden. Observera att besiktning av bostadens ventilationssystem inte har ingått i uppdraget.

Notera att eventuellnockvind saknar inspektionslucka och har inte kunnat besiktigas.

För att komma tillrätta med detta kan fukttillförseln inifrån bostaden behöva minskas. Det kan göras genom att ventilationen i bostaden förbättras samt att eventuella otätheter mot vindsutrymmen (tak-/väggvinklar, vindslucka med mera) tätas. Läs Anticimex faktablad om uppvärmda vindsutrymmen för tips och råd.

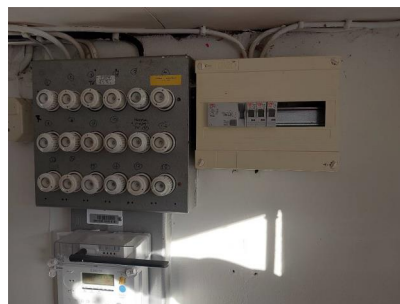
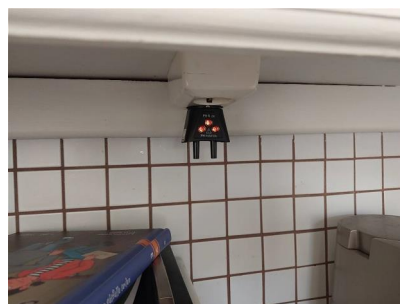
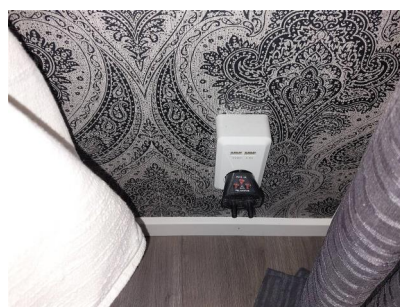
- Tilluftssventiler saknas i allrum/sovrums.

Eftersom friskluftsventiler inte finns, försämras möjligheten för ventilationssystemet att fungera.

- Gruppförteckning över elcentralen saknas.

Vid stickprovskontroll av jordade eluttag noterades felkoppling.

- Delar av elanläggningen i huset är äldre.

Äldre elanläggningar och elkablar är en säkerhetsrisk som kan orsaka både personskador och brand.

Vi rekommenderar att du kontaktar en ventilationsentreprenör för undersöka och säkerställa ventilationssystemets funktion.

Kontakta en elektriker för att upprätta en gruppförteckning som placeras i närheten av elcentralen.

Kontakta en elektriker för kontroll och åtgärd.

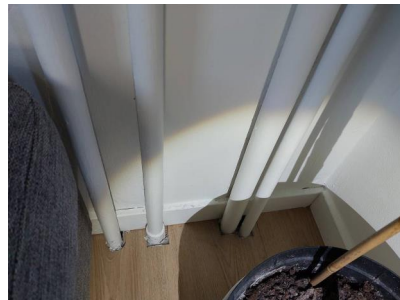
- Stosetter/rörmanschetter saknas lokalt.

Detta kan man med fördel montera för att lättare kunna upptäcka eventuella läckage.

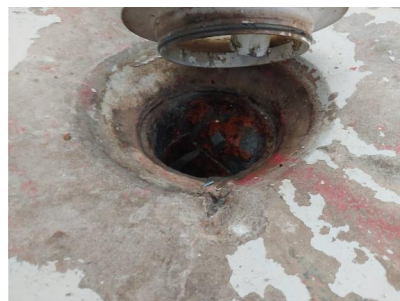
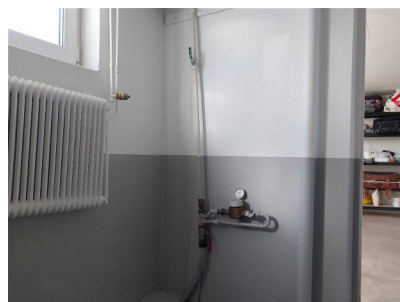
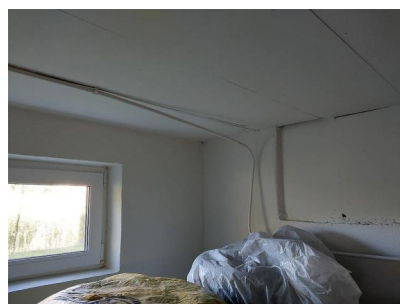
- Äldre gjutjärnsrör/ledningar förekommer i huset.

Äldre gjutjärnsrör/ledningar har en begränsad livslängd då de med åren riskerar att rosta sönder och då orsaka skada i omkringliggande konstruktioner. Därav bör dessa bytas vid renovering.

- Vattenledningsrör är inte fixerad mot vägg och sitter löst och kan därför lättare orsaka skador.

Fixera rör och ledningar.

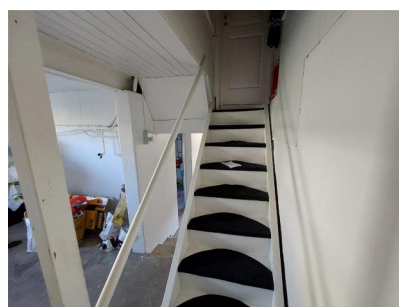
- Fallskydd saknas i källartrappa.

Risk för personskada.

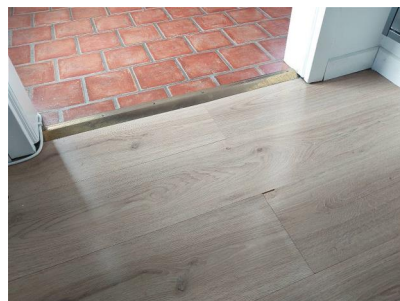
- Golv är ojämna/sviktar lokalt.

Sannolikt kopplat till brister i underarbete/avjämning och bedöms därav som en mindre brist.

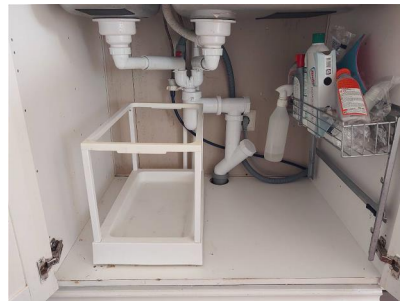
- Fuktskydd saknas i diskbänksskåp.
- Avloppsslang till diskmaskinen kan med fördel avlastningsförankras.
- Fuktskydd finns under kyl/frys men är i behov av justering.

När fuktskydd saknas är det svårt att upptäcka läckage från rörledningar. Vatten kan då tränga in i omkringliggande konstruktioner och orsaka fuktskador.

För att upptäcka eventuella läckage, installera ett fuktskydd.

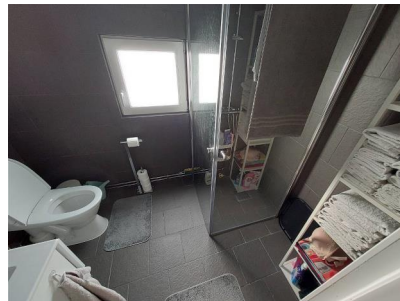
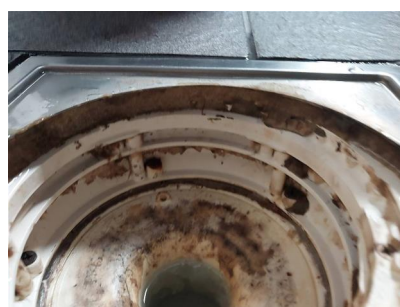
- Monteringsskruvar till golvbrunn/förhöjningsring avviker mot mot tillverkarens (Jafo) rekommendationer. Rost förekommer på skruvar.

När rost förekommer på klämringens/förhöjningsringens infästningar, kan det på sikt resultera i otätheter mellan förhöjningsring och brunn. Detta kan i sin tur leda till fuktskador i omkringliggande konstruktioner.

- Spillvattenledning från tvättställ/handfat har felaktigt avstånd till vägg.
