Viran 8

Lingonvägen 11

Uppdragsnummer	A30079
Besiktningsdatum	2024-09-23
Besiktningföretag	OBM Byggnadsmiljö AB
Besiktningförrättare	Mattias Forsberg
Närvarande	Säljare
Giltig till och med	2025-09-23

Byggnadsbeskrivning	Byggnadsår
Huset är ett 1½-planshus med platta på mark.	1977
Till eller ombyggnad	Övrigt
Huset byggdes till av tidigare ägare årtal okänt	Huset omöblerat

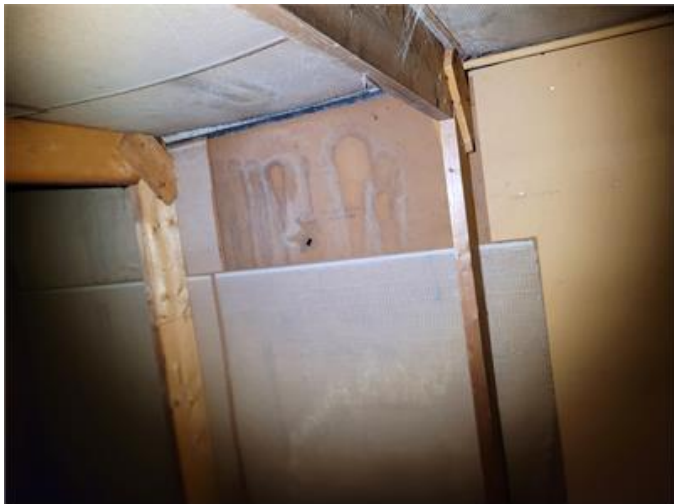
Besiktningresultat					
Bedömningsskala: 1 = Utan anmärkning, 2 = Påpekande, 3 = Bör åtgärdas, 4 = Ej besiktningbart					
Byggnadsdel	1	2	3	4	Anmärkning
Vind		X			- Fuktbläckor förekommer på underlagstak av board, vilket är relativt normalt för konstruktionstypen. Takets insida bör regelbundet kontrolleras. Se bild - Vindsbjälklagets isolering behöver justeras och kompletteras. - Besiktad från luckan.
Övre plan					Tilluftsventiler saknas
Trapp		X			Handledare och spjälor/fallskydd saknas.
Allrum		X			- Fönstertrycken går ej att stänga. - Stos saknas runt kaminrör, bör åtgärdas.
Sovrum 1	X				
Elcentral	X				
Sovrum 2	X				
Badrum	X				
Entréplan					- Uppreglat golv förekommer, se därför kommentar/riskanalys. - Tilluftsventiler saknas
Hall		X			Kopplingsskåpen saknar fukt/stänkskydd.
Dusch/wc		X			- Golvbrunnen är enligt gällande anvisningar monterad för nära vägg. - Skvallerrör till inbyggd wc cistern saknas. - Olämplig placering av fönster, bör skyddas med draperi el. liknande. - Frånluftsventilation saknas.

Fuktfläckar på underlagstak
