Besiktningssprotokoll

Anticimex Försäkringsbesiktning i samarbete med Fastighetsbyrån

Fastighetsbeteckning: Poppeln 13	
Fastighetsadress: Hästbergsvägen 18	
Postnummer: 683 33	Ort: Hagfors

Besiktningdatum: 2024-09-23	Protokollnummer: 68555065
Temperatur: 15 °C	Väderlek: Mulet
Tekniker: Lennart Davidsson	
E-post: Lennart.Davidsson@anticimex.se	
Kontor: Karlstad	
Närvarande:

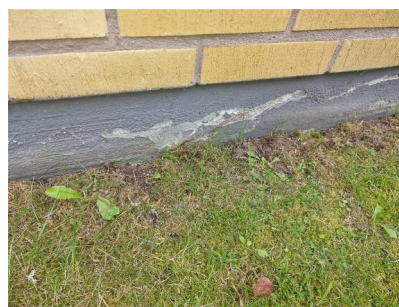
Utvändigt / Sockel

Färgsläpp kan noteras på sockel.

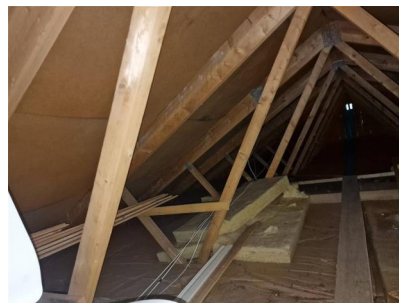
Utvändigt / Vind

Vid kontroll av vinden uppmättes fuktvärden under kritisk fuktnivå för mikrobiell tillväxt och en normal lukt upplevdes.

Fuktkvoten i underlagstak/takbjälkar uppmättes vid besiktningstillfället till ca 9 %.

Detta värde varierar dock under året beroende på årstid och utomhusklimat.

Risk för mikrobiell tillväxt föreligger om den relativa fuktigheten (RF) i den omgivande luften är över 75% vilket i furuvirke motsvarar en fuktkvot (FK) på 17%.

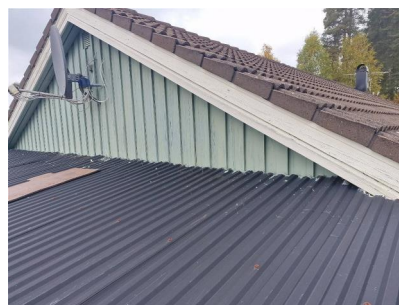
Utvändigt / Tak över gång

Plåttak saknar fasadplåt

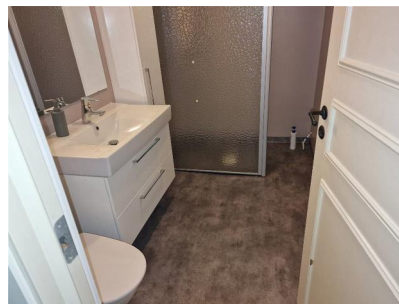
Entréplan / Dusch/Toalett

Plastmatta på golv och vägg
Inget att notera
Fuktindikering i utrymmet gav inga förhöjda fuktindikationer.
