Besiktningssprotokoll

Fastighetsbeteckning: Laxåskogen 12:193	
Fastighetsadress: Kärrstigen 8	
Postnummer: 695 92	Ort: Laxå

Besiktningdatum: 2024-09-10	Protokollnummer: 68497573
Temperatur: 19 °C	Väderlek: Sol
Tekniker: Henrik Barth	
E-post: henrik.barth@anticimex.se	
Kontor: Örebro	
Närvarande: Fastighetsägare

Försäkringsbesiktning

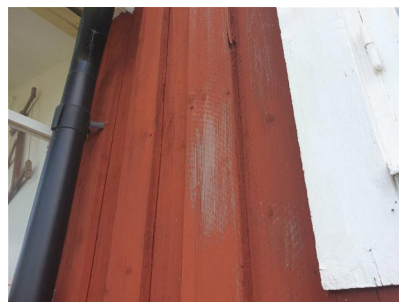
Utvändigt / Fasad

Fasadpanel och övriga trädetaljer är i behov av målning/underhåll.

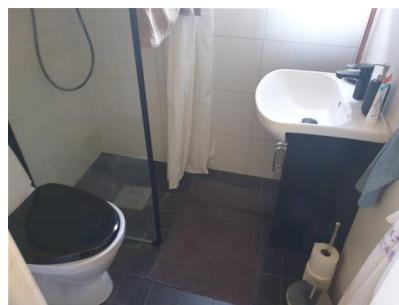
Entréplan / Dusch/Toalett

- ✓ Normala fuktvärden indikerades mot klinker/kakel.
En viss fukt tränger alltid in bakom kakel/klinker via fogarna, detta är helt normalt och innebär inte att tätskiktet/ våtrumisoleringen under kaklet/klinkern är bristfälligt eller ur funktion.

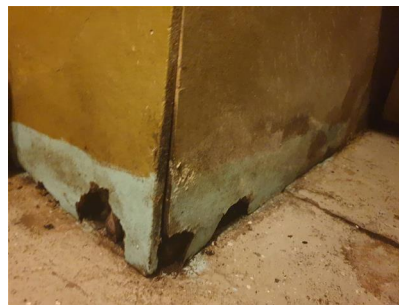
Källarplan / Trappförråd

Vid kontroll av konstruktion uppmättes fuktvärden över kritisk nivå för mikrobiell tillväxt och mikrobiell lukt upplevdes.

Källargrundmurar med påreglade isolerade ytterväggar. Denna konstruktion får ofta skador på grund av naturlig fuktvandring. Fuktkvoten uppmättes till 26 %.

Vi rekommenderar en fördjupad undersökning för att bedöma orsak och omfattning. Det är viktigt att tänka på att denna rekommendation om fördjupad undersökning gäller hela konstruktionen.
