Besiktningssprotokoll

Anticimex Försäkringsbesiktning i samarbete med Fastighetsbyrån

Fastighetsbeteckning: Sätra 132:1	
Fastighetsadress: Ornbärsvägen 13	
Postnummer: 806 36	Ort: Gävle

Försäkringsbesiktning

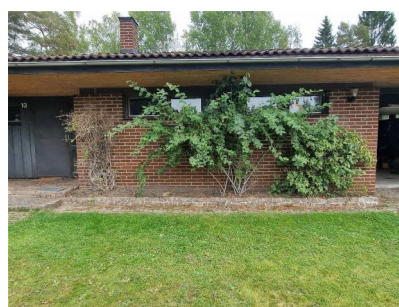
Växter finns i anslutning till byggnaden.

När det finns rabatter och växter nära byggnaden finns risk att fukt stannar kvar i väggarna. Detta kan i sin tur orsaka invändiga fuktskador. Växternas rötter kan också skada grundmuren och sätta dräneringsledningen ur funktion.

Området närmast huset rekommenderas att vara fritt från växtlighet.

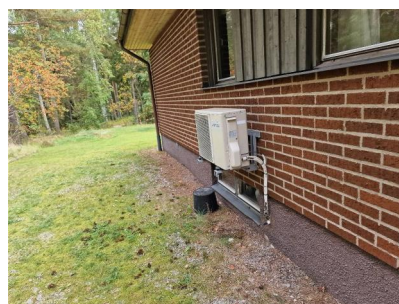
Vissa utedelar till luftvärmepumpar skapar mycket kondensvatten som hamnar mot underliggande/intilliggande fasad och sockel. Detta bidrar till ökad fuktbelastning mot intilliggande konstruktioner. Om så är fallet även med denna anläggning bör man se till att leda bort vattnet. Observera att besiktning av byggnadens värmesystem eller värmepumpen inte har ingått i uppdraget.

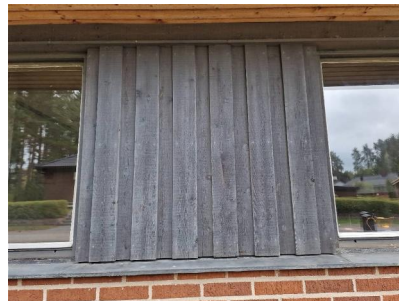
På fasadpanelen föreligger ett normalt underhåll.

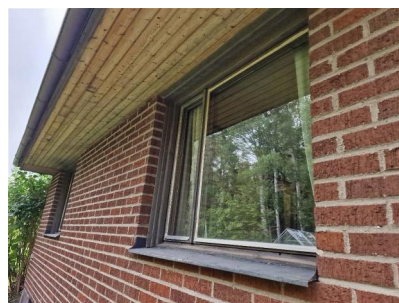
Normalt underhåll föreligger på fönster.

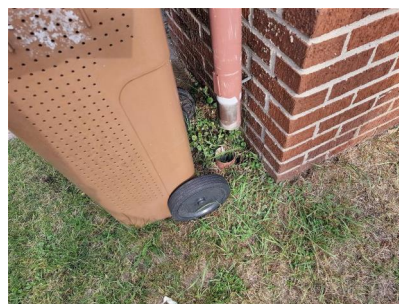
Stuprör är bristfälligt anslutet till markledning.

Stuprör som avslutas intill huset (ovan mark) kan medföra en ökad fuktbelastning på grundmur/sockel som i sin tur kan leda till fuktrelaterade skador.

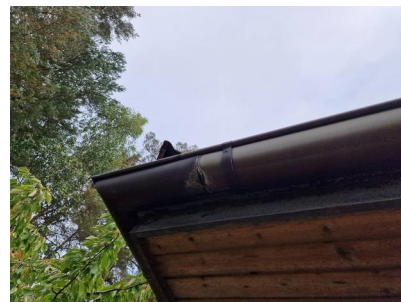
Hängrännor läcker i skarvar.

Med fördel kompletteras stuprören med lövsilar.

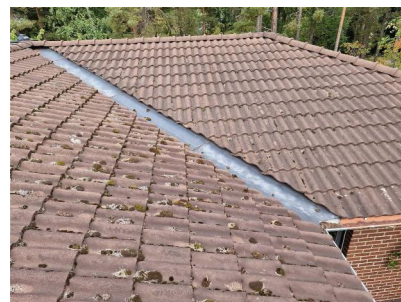
Yttertaket är äldre.

Takpannor, plåtdetaljer och underlagspapp har enligt vår bedömning en begränsad livslängd. Eftersom husets taktäckning är äldre har det ett minskat motstånd mot vatteninträngning. Detta i sin tur kan leda till fuktskador på träläkt och vidare ner i underliggande konstruktioner.

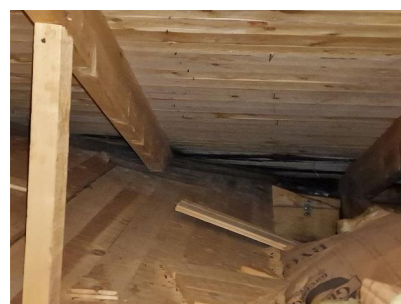
På vinden, som förövrigt ser väldigt fin ut med hänsyn till att yttertaket är original, noterades missfärgningar/fuktfläckar i anslutning till rännviden.

Fuktfläckar kan bero på olika saker, och kan vara ett tecken på en tidigare eller ett pågående läckage. Observera att ingen fuktmätning har kunnat göras då landgång saknas till fram till fläcken.

Vi rekommenderar att en takfirma kontaktas för kontroll och eventuell åtgärd.

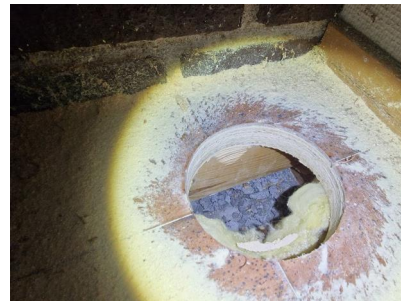
Grundläggningen under "entréhall", del av "hall" samt "vardagsrum" består av en betongplatta på mark utan underliggande isolering och med ett uppreglat isolerat golv dikt an betongen.

Vid kontroll av konstruktionen som utfördes i entréhallen uppmättes fuktvärden under kritisk nivå för mikrobiell tillväxt och normal lukt upplevdes.

Fuktkvoten uppmättes till 9 %. Det finns risk för mikrobiell tillväxt om den relativa fuktigheten överstiger 75%. I furuvirke motsvarar detta en fuktkvot på 17%.

Befintlig golvkonstruktion och eventuella väggstyllar riskerar att drabbas av fuktskador på grund av naturlig fuktpåverkan.

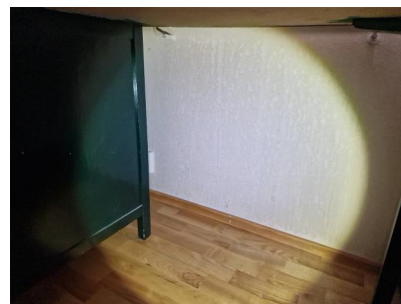
Under flera fönster observerades rinningsmärken. Vid fuktindikering noterades inga avvikelser. Detta bedöms bero på övervattning av blommor eller dylikt.

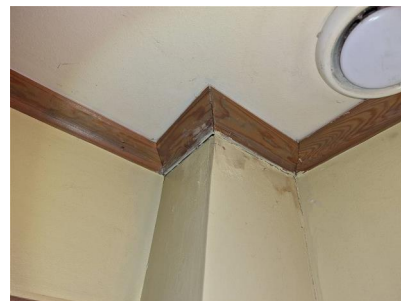
Missfärgningar observerades på rörslits för avluftningen. Vid fuktindikering noterades inga avvikelser.

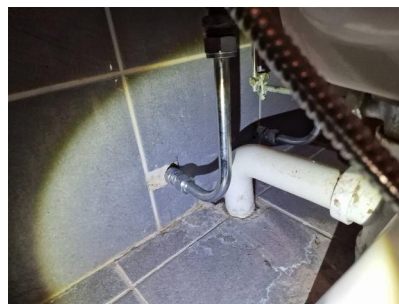
- ⚠ Anslutningsstosen för avloppet till bidén i har en felaktig höjd ovan färdigt golv.

Detta innebär en ökad risk för skada i händelse av läckage/utströmmande vatten.

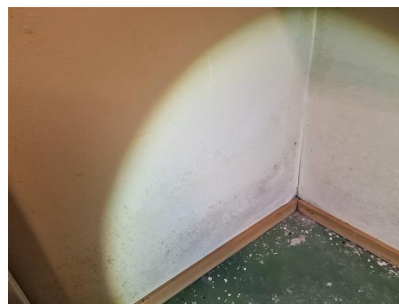
På flera av källarens påreglade väggar har missfärgningar observerats. Detta kan bero på att man haft saker stått mot väggen eller att väggarna påverkas naturligt av fukt utifrån/från betongplattan.

Vid fuktindikering i dessa missfärgningar noterades inga avvikelser.
