Bålsta 1:495

Stensötavägen 2

| Uppdragsnummer | C14566 |
| Besiktningsdatum | 2024-09-23 |

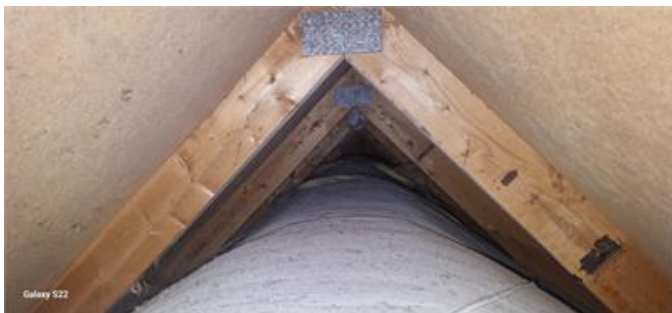
| Besiktningsresultat | | | | | |
|---|---|---|---|---|---|
| | | X | | | -Fuktfläckar förekommer på underlagstak av träfiberskivor, vilket är relativt normalt för konstruktionstypen. Takets insida bör regelbundet kontrolleras.<br>-Nockvind endast besiktigad via inspektionslucka. |

Bilden visarnockvinden

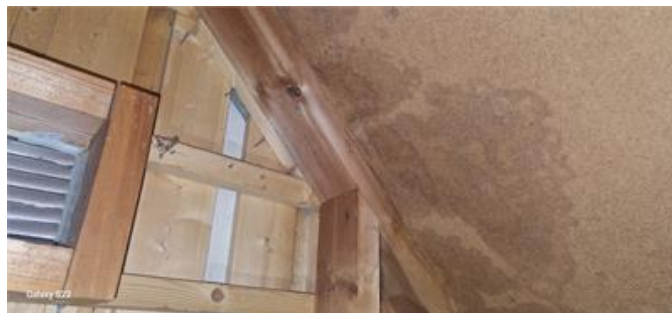
Bilden visar fuktrelaterade missfärgningar på träfiberskivor, inga förhöjda fuktvärden uppmättes vid besiktningsstillfället

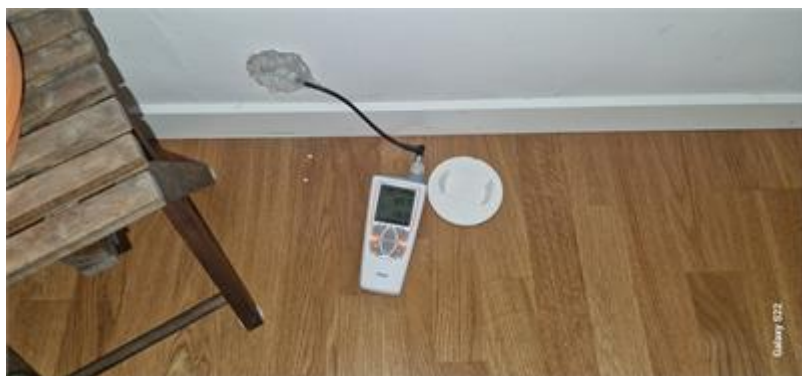
| Konstruktionsuppbyggnad | Gipsskiva, plastfolie, isolering och träkonstruktion (Sovrum har osb skiva också) |

I provhål i matplats och sovrumms ytterväggar uppmättes fuktkvoten i syllar till ca 11-13% och relativ luftfuktighet i isoleringen till ca 59-61%.

Det kritiska gränsvärdet för mikrobiell tillväxt brukar anges till ca 15-17% fuktkvot (FK) eller ca 70-75% i relativ luftfuktighet (RF).

Ingen avvikande lukt upplevdes i isoleringen
