**Fastighetsuppgifter**

Kungsberg 57:2

Terrassen #1 - Backladsvägen 17B

## Bilaga 1 för kontroll av valda konstruktioner

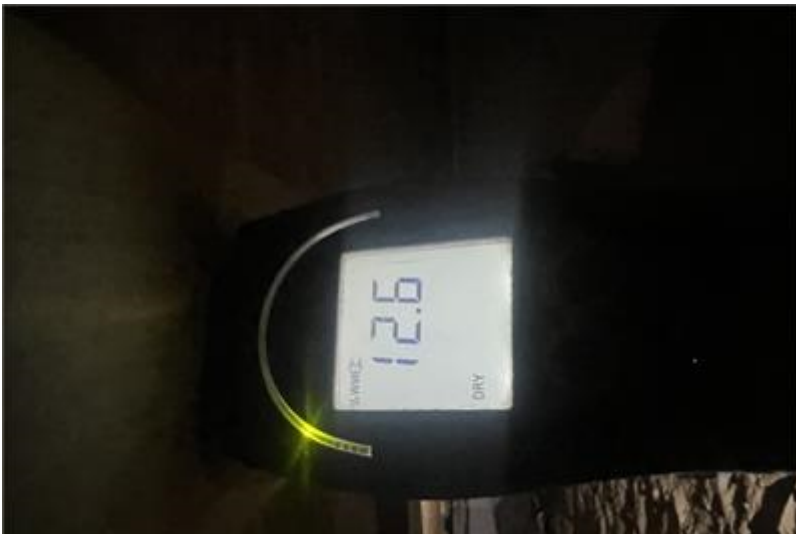
I blindbotten i trä mättes fuktkvoten (FK) till 12,6% FK Dessa värden kommer sannolikt att ändras med årstiden. Det kritiska gränsvärdet för mikrobiell tillväxt brukar anges till ca 17% fuktkvot (FK). Notera att stickprovsmässig undersökning är utförd. Se även kommentar/risakanalys.
