Besiktningssprotokoll

Anticimex Försäkringsbesiktning i samarbete med Fastighetsbyrån

Fastighetsbeteckning: Västanvik 2:14	
Fastighetsadress: Brunnsdalsvägen 6	
Postnummer: 685 33	Ort: Torsby

Besiktningdatum: 2024-09-24	Protokollnummer: 68540200
Temperatur: 13 °C	Väderlek: Mulet
Tekniker: Lennart Davidsson	
E-post: Lennart.Davidsson@anticimex.se	
Kontor: Karlstad	
Närvarande:

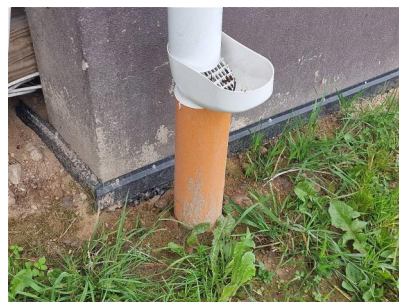
Utvändigt / Sockel

Utvändigt fuktskydd ligger oskyddat ovan mark och sprickor förekommer.

Risk finns att det utvändiga fuktskyddet skadas och funktionen försämras.

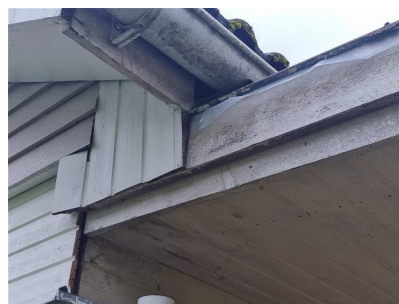
Utvändigt / Fasad

Fasadpanelen är i behov av målning/underhåll.

Fasadbeklädnad och träkonstruktioner där målningsbehov finns riskerar att få fukt- och rötskador på grund av sämre vattenavvisande förmåga. För att öka livslängden på fasadbeklädnaden rekommenderas målning och underhåll.

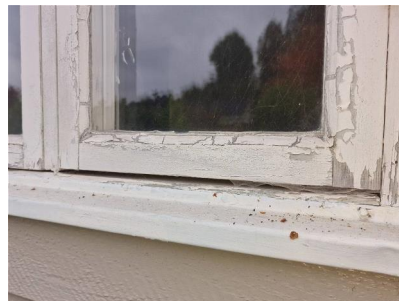
Utvändigt / Fönster

Fönster har färgsläpp och torrspäckor.

Fönsterbågar och fönsterkarmar där målningsbehov finns riskerar att få fukt- och rötskador på grund av sämre vattenavvisande förmåga.

För att öka livslängden på fönster rekommenderas målning och underhåll.

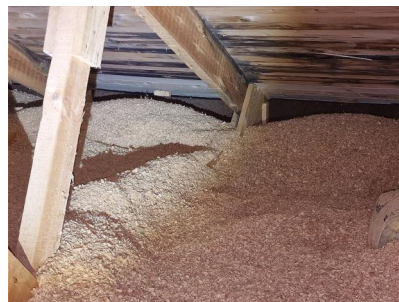
Utvändigt / Vind

Vid kontroll av vinden uppmättes fuktvärden under kritisk fuktnivå för mikrobiell tillväxt och en normal lukt upplevdes.

Fuktkvoten i underlagstak/takbjälkar uppmättes vid besiktningstillfället till ca 9 %.

Påväxt kan noteras på delar av vinden, speciellt mot takfot, detta bedöms bero på bristande bostadsventilation.

Se noteringar invändigt om bostadsventilation.

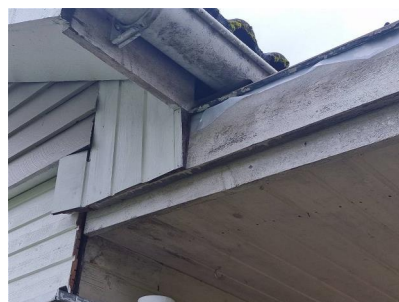
Utvändigt / Altan

Brister och underhåll kan noteras på trädetaljer.
Plast finns under vindskiveplåt.
Vissa delar av renovering är inte fackmässigt utfört.

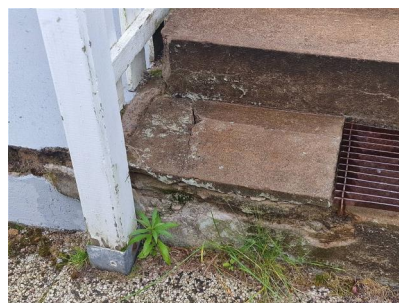
Utvändigt / Trappa samt källarnedgång

Hela trappan har sprickor.
Fuktiga förhållande kan noteras vid källarnedgång.

Detta kan förvärras vid fukt.

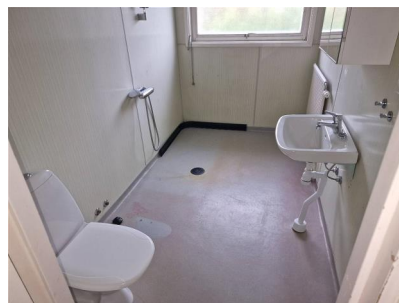
Entréplan / Dusch/Toalett

Våtutrymmet har äldre yt-/tätskikt med plastmatta på golv och vägg.

- Rör förekommer genom golv
- Fönster placerad i våtzon

Eftersom funktionen, som innebär att ytskiktet/tätskiktet ska vara vattentätt, kan vara nedsatt finns en ökad risk att vatten tränger igenom ytskiktet/tätskiktet med vattenskador i omkringliggande konstruktioner som följd.

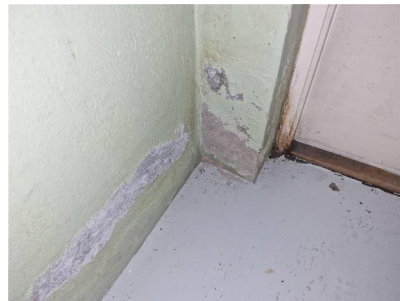
Källarplan / Grovingång

Färg och putsläpp förekommer på väggar

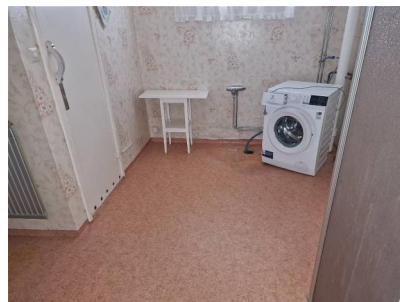
Källarplan / Dusch/Tvätt/Bastu

Våtutrymmet har äldre yt-/tätskikt med plastmatta på golvet.

- Äldre golvbrunn.

- Mattsläpp kan noteras lokalt.

Eftersom funktionen, som innebär att ytskiktet/tätskiktet ska vara vattentätt, kan vara nedsatt finns en ökad risk att vatten tränger igenom ytskiktet/tätskiktet med vattenskador i omkringliggande konstruktioner som följd.
