Besiktningssprotokoll

Anticimex Försäkringsbesiktning i samarbete med Fastighetsbyrån

Fastighetsbeteckning: Älgen 6	
Fastighetsadress: Myrängsvägen 4	
Postnummer: 45231	Ort: Strömstad

Besiktningdatum: 2024-09-23	Protokollnummer: 68512353
Temperatur: 16 °C	Väderlek: Halvklart
Tekniker: Andreas Ohlsson	
E-post: andreas.ohlsson@anticimex.se	
Kontor: Uddevalla	
Närvarande: Säljare närvarade vid besiktningen.

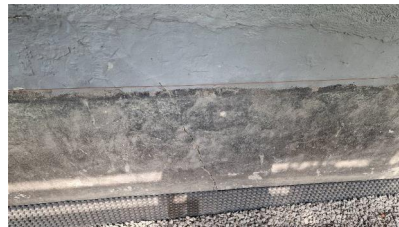
Utvändigt / Sockel

- Sprickor finns i sockel.

Det rekommenderas att en fördjupad undersökning utförs för att bedöma orsak och omfattning av detta.

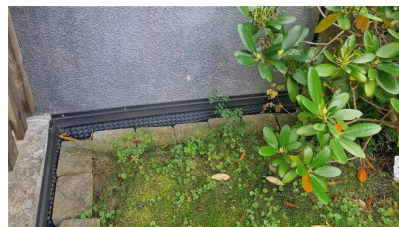
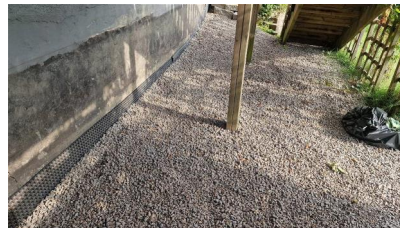
- Utvändigt fuktskydd ligger oskyddat ovan mark och på del saknas överkantslist.

Risk finns att det utvändiga fuktskyddet skadas och funktionen försämras.

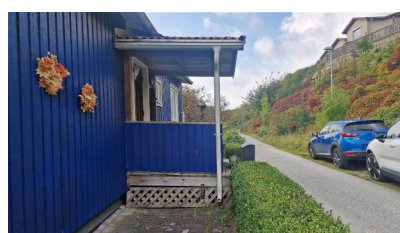
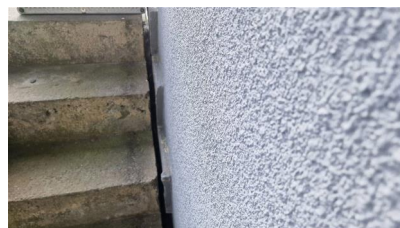
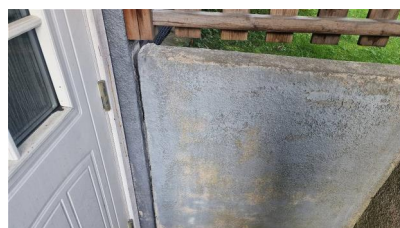
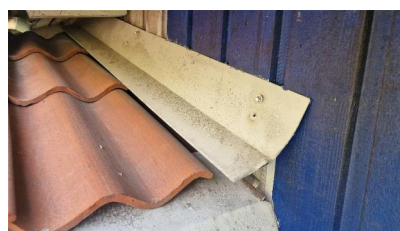
Utvändigt / Farstuvist och Källartrapp

- Dessa delar har satt sig och lutar utåt.
- Anslutningsbleck på farstuvisten täcker inte ut mot takpannor.

För att bedöma orsak och omfattning av detta rekommenderas att en fördjupad undersökning utförs.

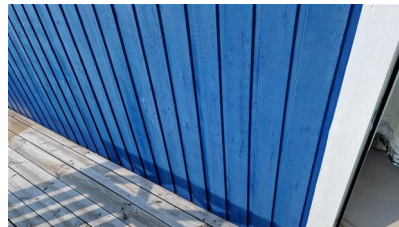
Utvändigt / Fasad

- Fasadpanelen är i behov av målning/underhåll, främst åt söder.

Fasadbeklädnad och träkonstruktioner där målningsbehov finns riskerar att få fukt- och rötskador på grund av sämre vattenavvisande förmåga. För att öka livslängden på fasadbeklädnaden rekommenderas målning och underhåll.

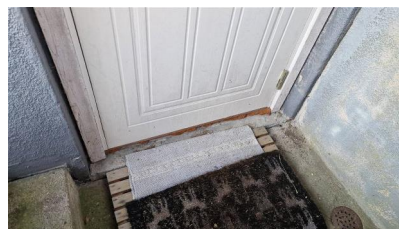
Utvändigt / Dörrar

- Tröskelbleck saknas under källardörr som även trögar en aning vid öppning/stängning.

Avsaknad av tröskelbleck medför att det finns risk för att vatten kan rinna in och orsaka fuktskador på tröskel och/eller i kringliggande vägg och bjälklag.

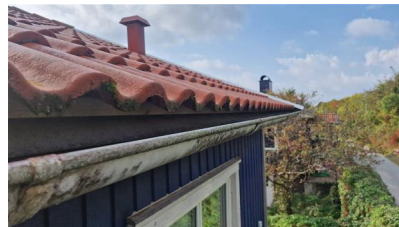
Utvändigt / Hängrännor / Stuprör

- Hängrännor är inte utbytta i samband med takomläggning.

Äldre hängrännor leder ofta till läckage, vilket i sin tur innebär risk för fuktskador på fasad, sockel och i bakomliggande konstruktioner.

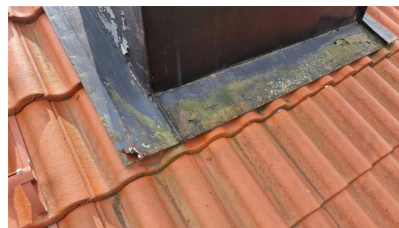
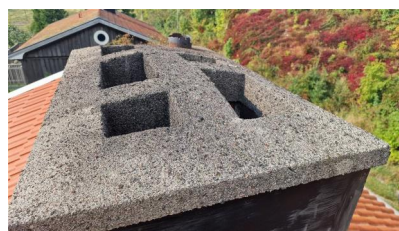
Utvändigt / Tak

- Äldre plåtdetaljer på yttertaket är inte utbytta i samband med takreoveringen och det noteras att plåten vid murstock är rostangripen.
- Väderskydd saknas på murstocken.

Detta kan leda till fuktskador i bakomliggande konstruktioner.

Kontakta en plåtslagare för kontroll och åtgärd.

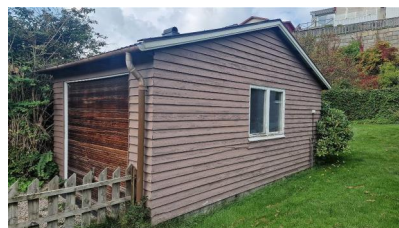
Utvändigt / Garage In-/ och Utvändigt

- Fasadpanel och fönster är i dåligt skick.
- En mikrobiell lukt finns i garaget (garaget är uppvärmt)

Det rekommenderas att en fackman kontaktas för kontroll och lämpliga åtgärder.

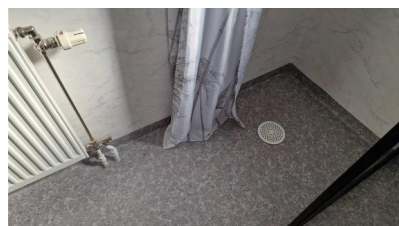
Entréplan / Dusch/Toalett

- Rör genomföringar finns i golv.

Rör genomföringar i golvet medför en ökad risk för att vatten tränger ner i omkringliggande konstruktioner och orsakar fuktskador.

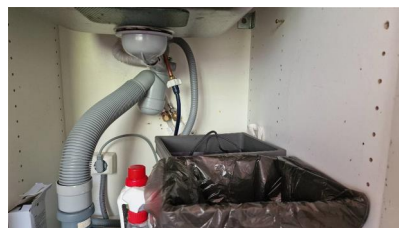
Entréplan / Kök

- Fuktskydd saknas i diskbänkskåp och under kylskåp.
- Avloppslang från diskmaskinen är inte fastsatt i bakkant av diskbänken.

Utän fuktskydd är det svårt att upptäcka läckage från rörledningar. Vatten kan då tränga in i omkringliggande konstruktioner och orsaka fuktskador.

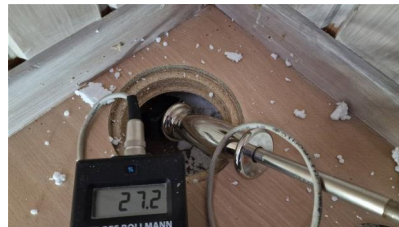
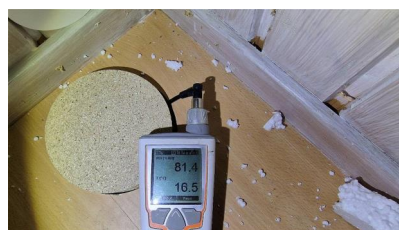
Souterrängplan / Allmänt

- Vid kontroll av konstruktion uppmättes fuktvärden över kritisk nivå för mikrobiell tillväxt och mikrobiell lukt upplevdes.
- Puts- och färgsläpp finns på grundmur i Matkällare.

Kontroll av konstruktion utfördes med provhål i golv och vägg i Sovrum 3 samt i vägg i Gillestuga.

Fuktkvoten uppmättes till 27 % och den relativa fuktigheten till 81 %. Risk för mikrobiell tillväxt föreligger om den relativa fuktigheten (RF) i den omgivande luften är över 75 % vilket i furuvirke motsvarar en fuktkvot (FK) på 17 %.

Grundläggningen består av en betongplatta på mark utan underliggande isolering och med ett uppreglat isolerat golv och flytande golv dikt an betongen samt utreglade väggar. Dessa konstruktioner får ofta skador på grund av naturlig fuktvandring.

Vi rekommenderar en fördjupad undersökning för att bedöma orsak och omfattning. Det är viktigt att tänka på att denna rekommendation om fördjupad undersökning gäller hela souterrängkällaren.

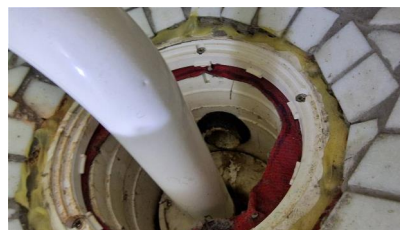
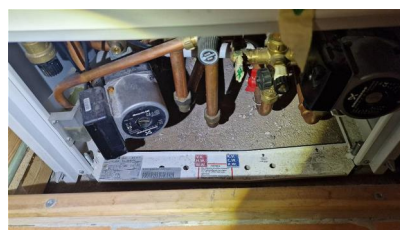
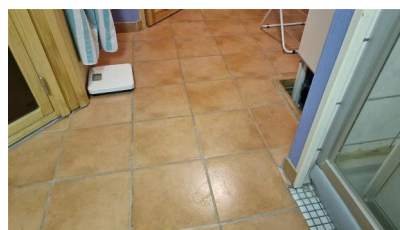
Souterrängplan / Dusch/Tvättstuga

- Golvbrunnsmanschetten är felmonterad i golvbrunnen, sticker ut under klämringen.
- Varmvattenberedare/värmepump är placerad i uppreglat golv.
- Bomljud finns i klinkersplattor.

Eftersom funktionen, som innebär att utrymmet ska vara vattentätt, kan vara nedsatt finns en ökad risk att vatten tränger igenom ytskiktet/tätskiktet med vattenskador i omkringliggande konstruktioner som följd.
