Besiktningssprotokoll

Anticimex Försäkringsbesiktning i samarbete med Fastighetsbyrån

Fastighetsbeteckning: Skällinge 1:134	
Fastighetsadress: Vinkelvägen 23	
Postnummer: 43299	Ort: Skällinge

Försäkringsbesiktning

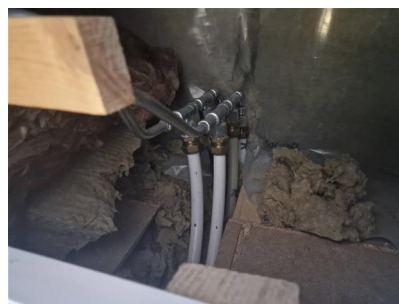
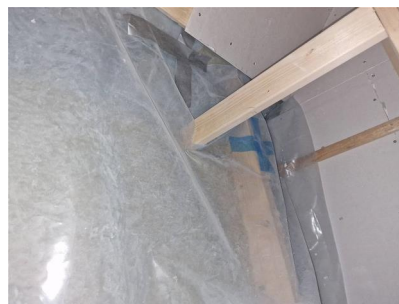
⚠ -Rörkopplingar finns i sidovind åt nordväst.

En rörslits ska ha en vattentät botten och vara försedd med skvallerrör. När det saknas ökar risken för att ett läckage inte upptäcks i tid. Det kan leda till fuktskador i omkringliggande konstruktioner.

-Vindsutrymmet åt nordväst är parallelltaxisolerat vilket gör att yttertakets insida inte går att inspektera. Det noterades otätheter vid genomföringar i plastfolien.

Luftströmmar av bostadsluft kan genom springor och otätheter ta sig upp i konstruktionen. Dessa luftströmmar kan ta med sig fukt från bostaden som i sin tur kondenserar mot yttertakets insida, vilket kan leda till fuktskador.

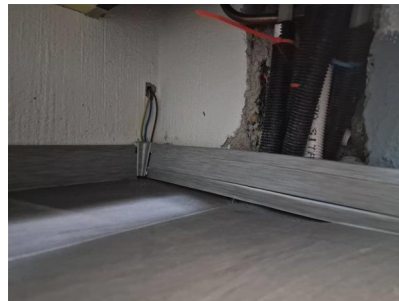
Vissa el- och rörinstallationer är bristfälligt utförda.

Det finns inget tätskikt på golvet med uppvik mot väggar i utrymmet.

Eftersom utrymmet har fackmässiga* brister finns risk för fuktskador.

Det rekommenderas att kontakt tas med fackman för kontroll av de brister som noterats samt bedömning av eventuella åtgärder.

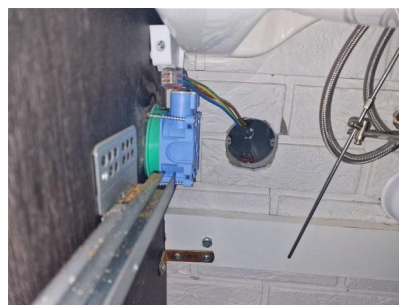
Elinstallation under handfatet är bristfälligt utförd.

Det finns ingen klämring eller anslutet tätskikt i golvbrunnen.

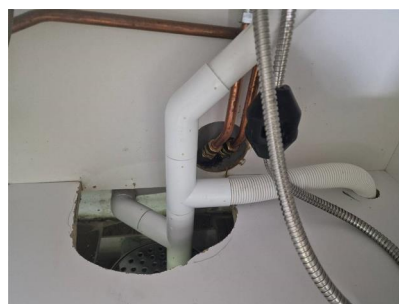
Det finns ingen klämring eller anslutet tätskikt i golvbrunnen.
Golvbrunnen är monterad för nära vägg.
Det finns inget uppvik av tätskikt mot väggar.
Rördragningar i väggen är otäta och kommer inte vinkelrätt ut från vägg.

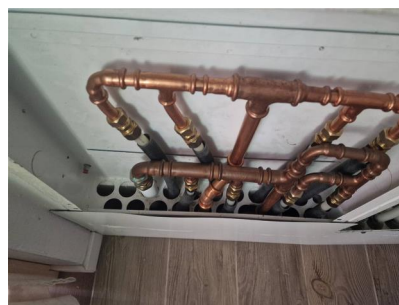
Installationsskåp saknar tätning i botten samt läckageindikering.

Bristerna medför ökad risk att ett läckage inte upptäcks i tid. Det kan leda till fuktskador i omkringliggande konstruktioner.
