Besiktningssprotokoll

Anticimex Försäkringsbesiktning i samarbete med Fastighetsbyrån

Fastighetsbeteckning: Österunda-Brunnsta 1:15	
Fastighetsadress: Österunda-Brunnsta 4	
Postnummer: 749 72	Ort: Fjärdhundra

Försäkringsbesiktning

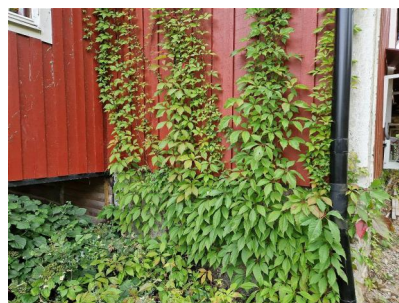
Utvändigt / Markförhållanden

Växter finns i anslutning till byggnaden.

När det finns rabatter och växter nära byggnaden finns risk att fukt stannar kvar i väggarna. Detta kan i sin tur orsaka invändiga fuktskador. Växternas rötter kan också skada grundmuren och sätta dräneringsledningen ur funktion.

Området närmast huset rekommenderas att vara fritt från växtlighet.

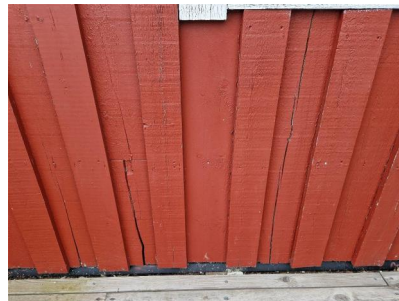
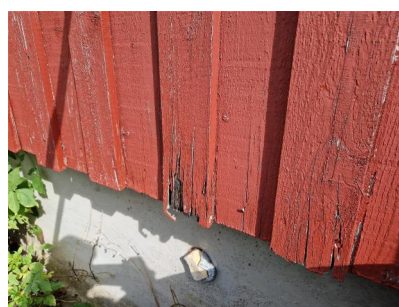
Utvändigt / Fasad

Enstaka panelbrädor har mindre rötskador.
Fasadpanelen är i behov av målning/underhåll.
Sprickor förekommer i träpanel.

Fasadbeklädnad och träkonstruktioner där målningsbehov finns riskerar att få fukt- och rötskador på grund av sämre vattenavvisande förmåga. För att öka livslängden på fasadbeklädnaden rekommenderas målning och underhåll. I samband med ommålning rekommenderas att de rötskadade panelbrädorna byts ut.

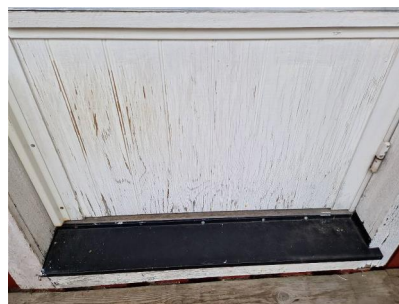
Utvändigt / Dörrar

Dörr är i behov av målning/underhåll.

Dörrar där målningsbehov finns riskerar att få fukt- och rötskador på grund av sämre vattenavvisande förmåga.

För att öka livslängden på dörr rekommenderas målning och underhåll.

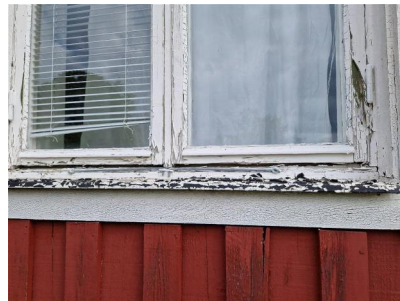
Utvändigt / Fönster

Fönster är i behov av målning/underhåll.

Fönsterbågar och fönsterkarmar där målningsbehov finns riskerar att få fukt- och rötskador på grund av sämre vattenavvisande förmåga.

För att öka livslängden på fönster rekommenderas målning och underhåll.

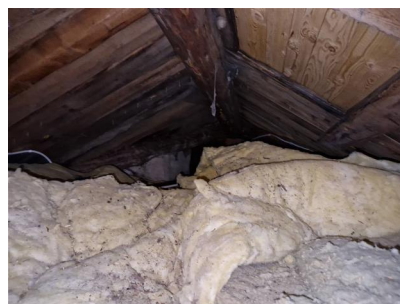
Utvändigt / Vind

Vindsutrymmet saknar landgångar.

Vindsutrymmet kunde inte besiktas i sin helhet eftersom landgångar saknas och utrymmet anses även vara för trångt för att kunna besiktigas i sin helhet.

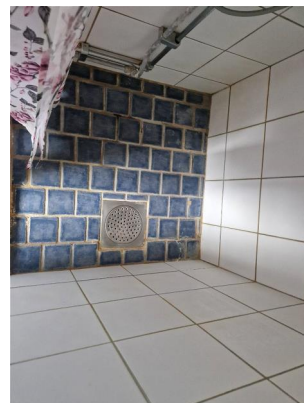
Övre plan / Dusch/Toalett

Golvbrunnen är placerad för nära vägg.

Detta är en avvikelse från gällande branschregler, dock utgör detta inte någon förhöjd risk för eventuella skador.

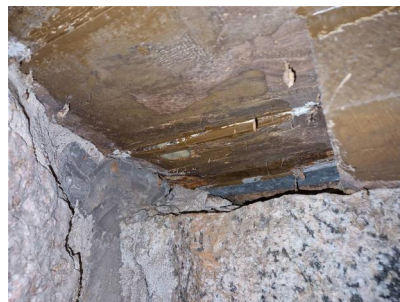
Källarplan / Hall

Äldre rötskada förekommer.
Ingen förhöjd fuktindikation uppmättes.

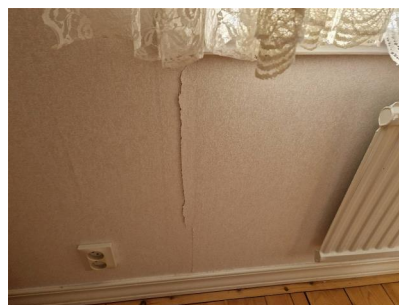
Hela huset / Allmänt

Skivsprickor förekommer på vissa väggar.

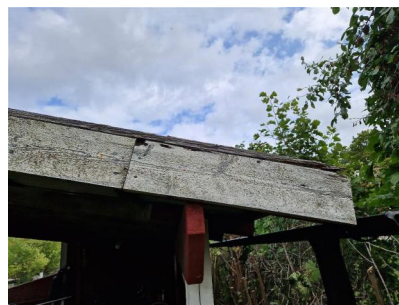
- Vattplåtar saknas på vindskivor och mindre rötskador förekommer.

Det rekommenderas att byta ut rötskadade delar av träkonstruktionen i samband med montering av plåtdetaljer.

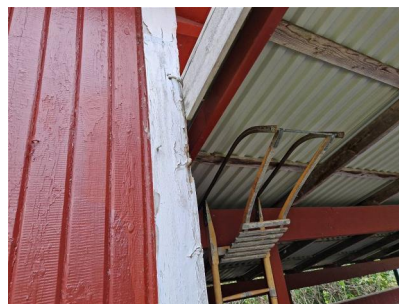
Delar av träfasaden är i behov underhåll/målning.

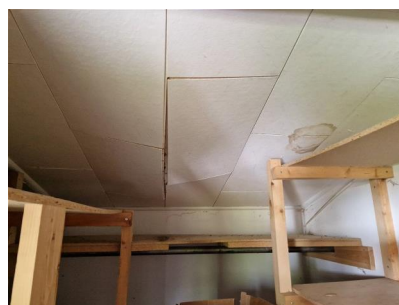
Invändigt / Förråd

Spår från tidigare fuktskada noterades.

Ingen förhöjd fuktindikation uppmättes vid besiktningstillfället.
