# Besiktningsprotokoll

Anticimex Försäkringsbesiktning i samarbete med Fastighetsbyrån

| Fastighetsadress:<br>Mogata Minnet 1 | |

| Besiktningsdatum:<br>2024-09-19 | Protokollnummer:<br>68534585 |

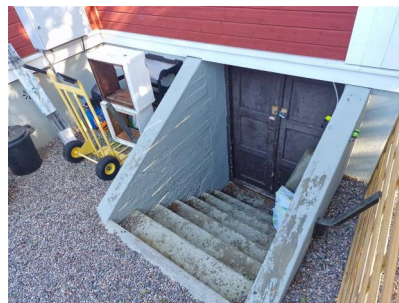
#### Utvändigt / Källartrapp

Trappa till källare utan skärmtak och golvbrunn.

Risk finns vid nederbörd att vatten tränger in och kan orsaka fuktrelaterade skador.

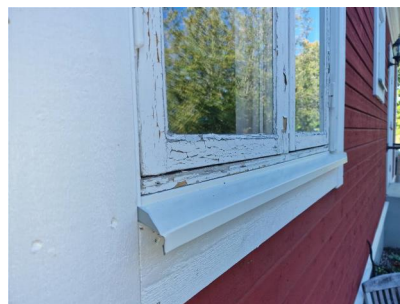
### Utvändigt / Fönster

Fönster har målning och underhållsbehov.

Fönsterbågar och fönsterkarmar där målningsbehov finns riskerar att få fukt- och rötskador på grund av sämre vattenavvisande förmåga.

För att öka livslängden på fönster rekommenderas målning och underhåll.

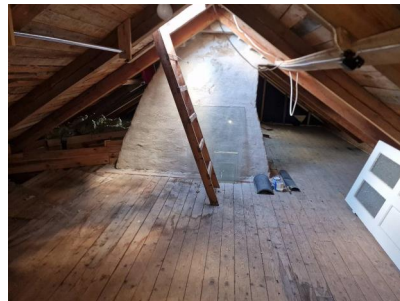
### Utvändigt / Vind

Mindre fuktfläckar och rinnmärken noterades på underlagstak.

Ovanstående notering bedöms vara äldre.

Kontroll av konstruktion på vinden uppmättes fuktkvoten till ca 10 %.  
Risk för mikrobiell tillväxt föreligger om fuktkvoten överstiger 17 %.

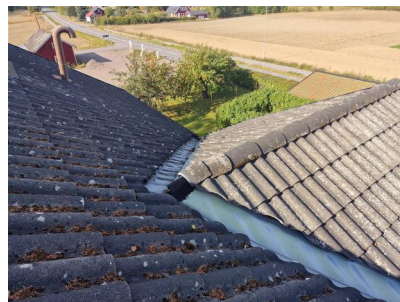
### Utvändigt / Tak

Takpanna skadad.

Vid besiktningen upptäcktes en öppen genomföring i taket från vinden.  
Fuktindikering utan anmärkning utfördes runt aktuellt område.

Mosspåväxt finns ställvis på takpannor.

Mossa som växer på taket kan leda till att taktäckningen har ett minskat motstånd mot vatteninträngning. Detta i sin tur kan leda till fuktskador på träläkt och takkonstruktionen vilket kan resultera i mikrobiella skador (angrepp av mikroorganismer).

Nockbandstättning finns ej.

För att öka livslängden på taket rekommenderas att mossan tas bort från takpannorna.

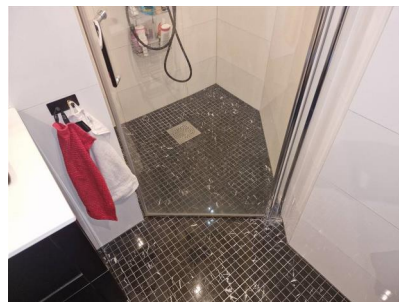
### Entréplan / Dusch/Toalett

Golvlutning.

Golvfall mot golvbrunnen är något plant utanför duschzonen.

Normala fuktvärden på mätbara ytor indikerades mot klinker/kakel.

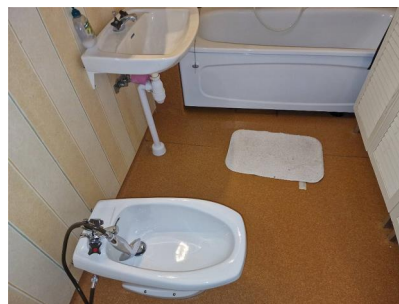
### Entréplan / Badrum/Wc

Våtutrymmet har äldre yt-/tätskikt.

Utrymmet är äldre och har passerat tiden för sin tekniska livslängd.

Vid stickprovskontroll av jordade eluttag noterades felkoppling.

Klämring i golvbrunn är lös.

Den lösa klämringen i golvbrunnen medför att vatten kan tränga ner i omkringliggande konstruktioner med fuktskador som följd. Detta kan i sin tur leda till mikrobiella skador (angrepp av mikroorganismer).

Mattsläpp förekommer vid dörrposten.

Renovering av utrymmet rekommenderas. Kontakta en behörig våtrumsentreprenör för en renovering. I samband med renoveringen bör omkringliggande konstruktioner kontrolleras för att upptäcka eventuella följskador.

Kontakta en elektriker för kontroll och åtgärd.

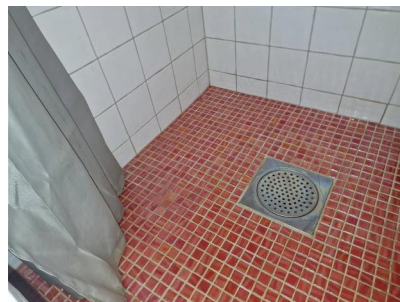
### Övre plan (lägenhet) / Dusch/Toalett

Golvutning utanför duschzonen är något bristfälligt utfört.

Normala fuktvärden på mätbara ytor indikerades mot klinker/kakel.

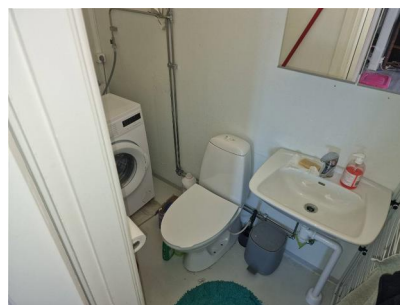
### Övre plan (lägenhet) / Tvättstuga med wc

Utrymmet har äldre yt-/tätskikt.

Eftersom funktionen, som innebär att ytskiktet/tätskiktet ska vara vattentätt, kan vara nedsatt finns en ökad risk att vatten tränger igenom ytskiktet/tätskiktet med vattenskador i omkringliggande konstruktioner som följd.

Golvbrunnen nära vägg.
