# Besiktningsprotokoll

Anticimex Försäkringsbesiktning i samarbete med Fastighetsbyrån

| Fastighetsadress:<br>Gotlandsgatan 3 | |

| Besiktningsdatum:<br>2024-09-23 | Protokollnummer:<br>68546714 |

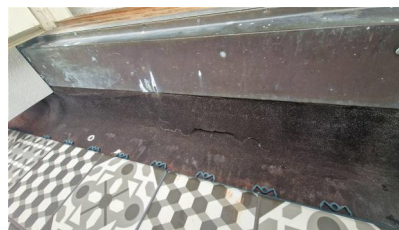
Ovan entré.

Stor del av taket går ej att se pga. plattor.

Vid uppvik mot dörr noteras skada/spricka i pappen.

Skador/sprickor på takpappen kan innebära att fuktskyddet har nedsatt funktion, vilket kan leda till fuktskador i underliggande konstruktioner.

Snickerier i behov av målning/underhåll.

Rekommenderar kontakt med takläggare för kontroll/åtgärd för att säkerställa dess funktion.

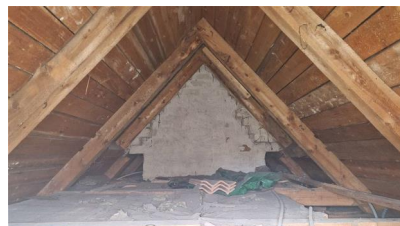
Lucka utvändigt via gavel ovan balkong.

Vind besiktad i begränsad omfattning då säker landgång ej finns och murstock skymmer sikten.

Från lucka sett noteras enstaka fuktfläckar, fuktmätning utan anmärkning på åtkomlig fläck från luckan.

I anslutning till lucka uppmättes fuktkvot strax över 8%.  
Risk för mikrobiell tillväxt föreligger vid 17%.

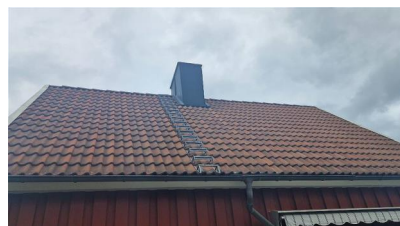
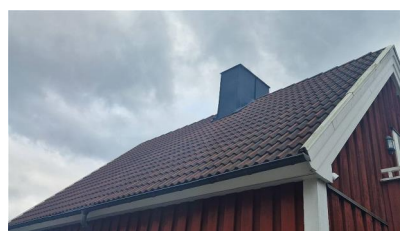
Yttertaket är äldre.

Takpannor, plåtdetaljer och underlagspapp har enligt vår bedömning en begränsad livslängd. Eftersom husets taktäckning är äldre har det ett minskat motstånd mot vatteninträngning. Detta i sin tur kan leda till fuktskador på träläkt och vidare ner i underliggande konstruktioner.

Tak besiktat från mark.
