# Besiktningssprotokoll

Anticimex Försäkringsbesiktning i samarbete med Fastighetsbyrån

Fastighetsbeteckning: Kumla-Björka 3:6	
Fastighetsadress: Kumla-Björka 321	
Postnummer: 692 93	Ort: Kumla

Besiktningdatum: 2024-09-20	Protokollnummer: 68533132
Temperatur: 14 °C	Väderlek: Sol
Tekniker: Henrik Barth	
E-post: henrik.barth@anticimex.se	
Kontor: Örebro	
Närvarande: Fastighetsägare

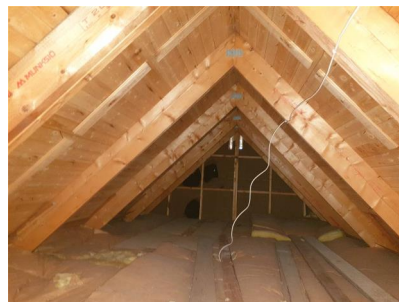
Vid kontroll av vinden uppmättes fuktvärden under kritisk fuktnivå för mikrobiell tillväxt och en normal lukt upplevdes. Fuktkvoten i underlagstak/takbjälkar uppmättes vid besiktningstillfället till ca 12 %. Detta värde varierar dock under året beroende på årstid och utomhusklimat.

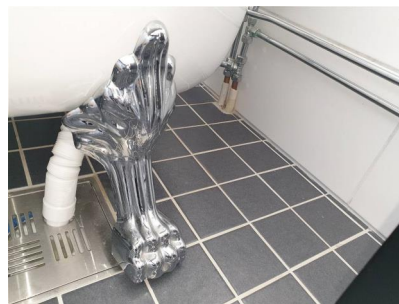
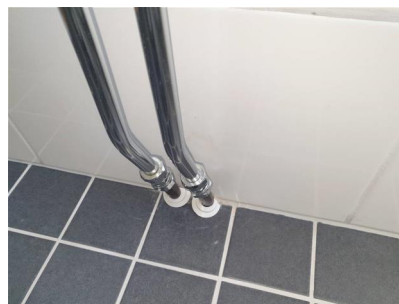
- ⚠ Rörgenomföring finns i golv.

Rörgenomföringar i golvet medför en ökad risk för att vatten tränger ner i omkringliggande konstruktioner och orsakar fuktskador.

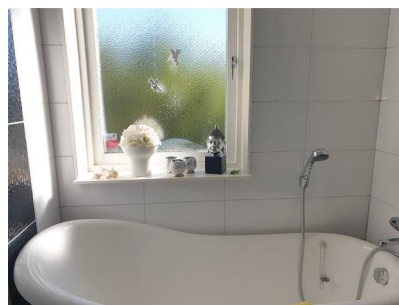
- ⚠ Fönster är olämpligt placerat.

Fönstrets placering i våtutrymmet utgör en risk för fuktskador i fönster- och väggkonstruktionen.

För att minska risken för fuktskador på fönster och väggkonstruktion rekommenderas att man skyddar fönstret mot vattenbegjutning.

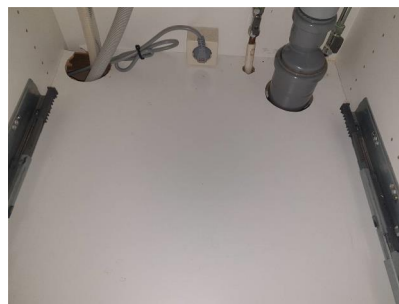
Fuktskydd saknas i diskbänksskåp.

Utan fuktskydd är det svårt att upptäcka läckage från rörledningar. Vatten kan då tränga in i omkringliggande konstruktioner och orsaka fuktskador.

För att upptäcka eventuella läckage, installera ett fuktskydd.

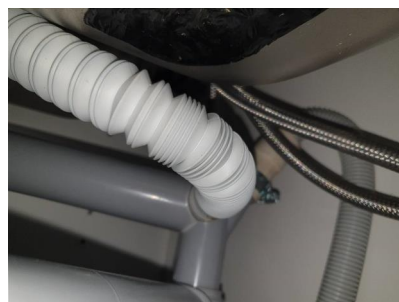
Upphångningsbygel saknas på avloppslang från diskmaskinen.

När upphångningsbygel saknas ökar risken för brott på slangen med läckage som möjlig följd.

För att hindra brott på avloppslang rekommenderas komplettering av upphångningsbygel.

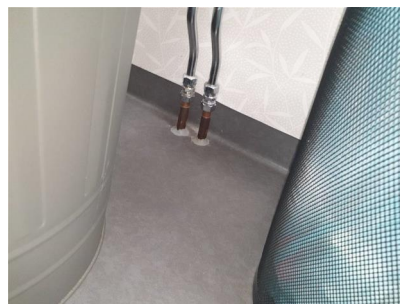
- ⚠ Rörgenomföring finns i golvet.

Rörgenomföringar i golvet medför en ökad risk för att vatten tränger ner i omkringliggande konstruktioner och orsakar fuktskador.
