Besiktningssprotokoll

Anticimex Försäkringsbesiktning i samarbete med Fastighetsbyrån

Fastighetsbeteckning: Buera 1:32	
Fastighetsadress: Smarholmsvägen 47	
Postnummer: 43492	Ort: Vallda

Försäkringsbesiktning

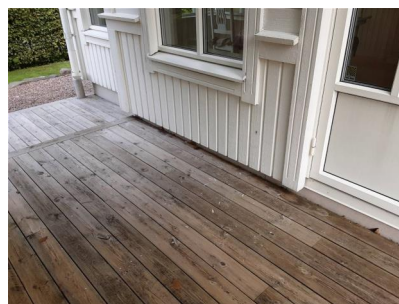
Utvändigt / Sockel

Delar av sockeln är obesiktad då altanen döljer den bakomliggande konstruktionen.

Vidare noteras lokalt mindre underhållsbehov av de delar som gått att kontrollera.

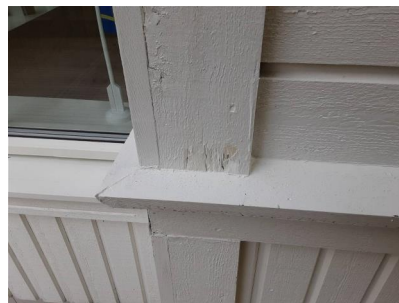
Utvändigt / Fasad

Fasadpanelen är lokalt i begynnande behov av målning/underhåll där enstaka panelbrädor har mindre rötskador (knutbräda vid altan).

Fasadbeklädnad och träkonstruktioner där målningsbehov finns riskerar att få fukt- och rötskador på grund av sämre vattenavvisande förmåga. För att öka livslängden på fasadbeklädnaden rekommenderas målning och underhåll. I samband med ommålning rekommenderas att de rötskadade panelbrädorna byts ut.

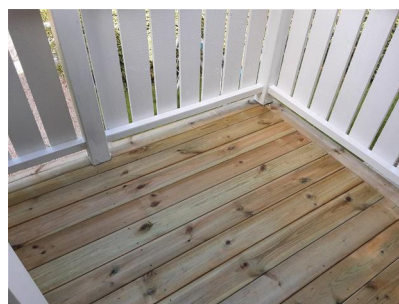
Utvändigt / Balkong

Taket under trallgolv kunde inte besiktas då trallen döljer takets yta.

Vi rekommenderar att trätrallen demonteras/delas upp i sektioner så att en kompletterande besiktning kan utföras. Detta möjliggör även framtida rensning av eventuellt skräp/löv under trallen.

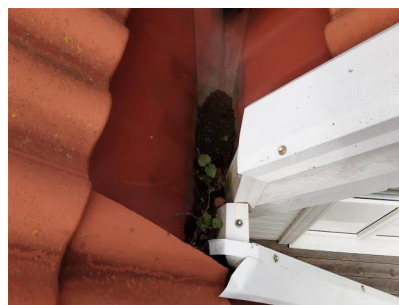
Utvändigt / Hängrännor / Stuprör

Hängrännor/vinkelrännor är något skräpfyllda.

Eftersom hängrännor är fulla med skräp finns risk för fuktskador på fasad och sockel då vatten kan svämma över.

För att förhindra översvämning rekommenderas rensning av hängrännor.

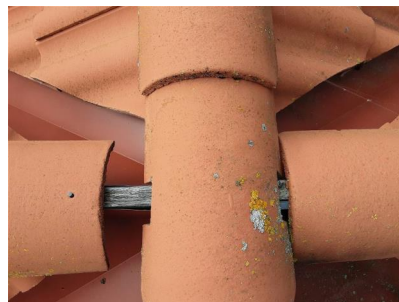
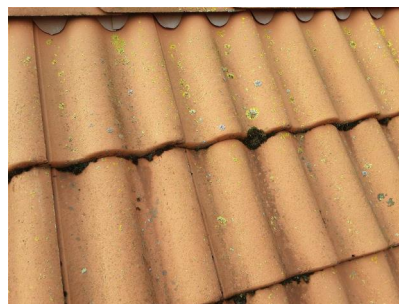
Utvändigt / Tak

Taket har otätheter kring nock, vidare noteras att takpannor är något lösa vid vinkelrännor (vanligt förekommande) samt begynnande mosspåväxt.

Takpannorna vid vinkelrännan är inte ordentligt fastsatta i läkten. Detta medför att takpannorna kan ändra läge, vilket i sin tur kan leda till att regnvatten kan tränga in i takkonstruktionen och orsaka mikrobiella skador i takbrädor och takstolar.

Mossa som växer på taket kan leda till att taktäckningen har ett minskat motstånd mot vatteninträning. Detta i sin tur kan leda till fuktskador på träläkt och takkonstruktionen vilket kan resultera i mikrobiella skador (angrepp av mikroorganismer). För att öka livslängden på taket rekommenderas att mossan tas bort från takpannorna.

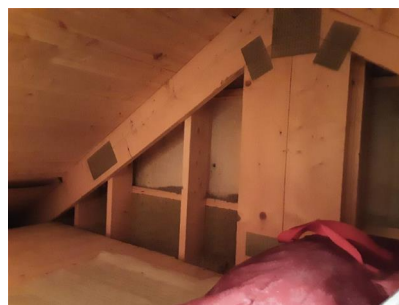
Utvändigt / Vind

Stora delar av övre plan är inte aktuellt då innertaket följer yttertaket (parallella tak).

Ev. förekomst av bakomliggande luftspalt och uppbyggnad av densamma går därför ej att bedöma. Detta är ej en allmänt känd riskkonstruktion utan ett vedertaget sätt att isolera yttertak av denna typ.

Gällande det mindre vindsutrymmet som nås via vindslucka i sovrum 3 finns inget att notera.

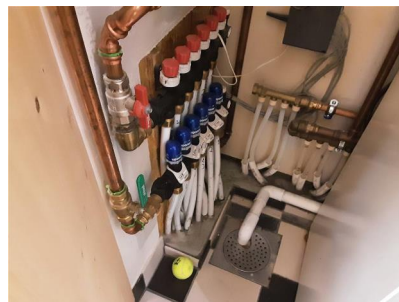
Entréplan / Tvättstuga/Pannrum

Golvvärmefördelare är inte installerad i ett fördelarskåp med vattentät botten utan ses som rörgenomföringar i golv.

Golvvärmefördelare bör ha en vattentät botten och vara försedd med skvallerrör. När det saknas ökar risken för att ett läckage inte upptäcks i tid samt att rörgenomföringar i golv medför en ökad risk för att vatten tränger ner i omkringliggande konstruktioner och orsakar fuktskador.

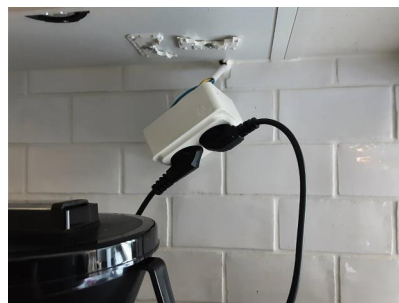
Entréplan / Kök

Fuktskydd finns men är något otätt i diskbänksskåp.

Utan ett heltäckande fuktskydd med uppvik är det svårt att upptäcka läckage från rörledningar. Vatten kan då tränga in i omkringliggande konstruktioner och orsaka fuktskador.

Elinstallation i utrymmet har brister.

Elinstallation i utrymmet är en säkerhetsrisk som kan orsaka både personskador och brand. Observera att besiktning av bostadens elsystem inte har ingått i uppdraget.

För att upptäcka eventuella läckage, installera ett fuktskydd.

Kontakta en elektriker för åtgärd.

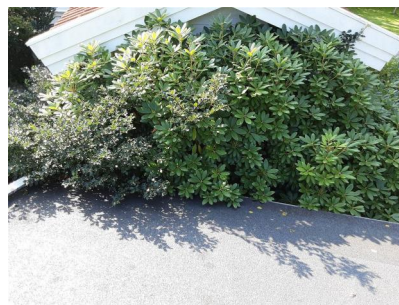
Utvändigt / Markförhållanden

Marken lutar mot garage där växter finns i anslutning till byggnaden.

Marklut innebär en ökad fuktbelastning mot grunden vilket i sin tur kan orsaka fuktskador.

När det finns växter nära byggnaden finns risk att fukt stannar kvar i väggarna. Detta kan i sin tur orsaka invändiga fuktskador. Växternas rötter kan också skada grundmuren och sätta dräneringsledningen ur funktion. Området närmast huset rekommenderas att vara fritt från växtlighet.

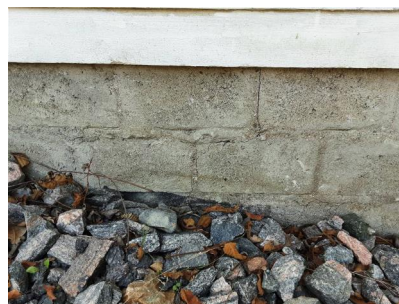
Utvändigt / Sockel

Mindre sprickor finns i sockel.

Dessa bedöms inte ha lett till bakomliggande skador.

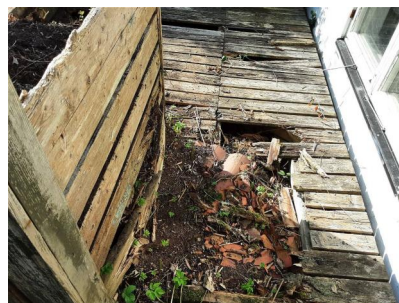
Utvändigt / Altan

Mindre altan bakom garage är i dåligt skick.

Vi rekommenderar att altan ersätts.

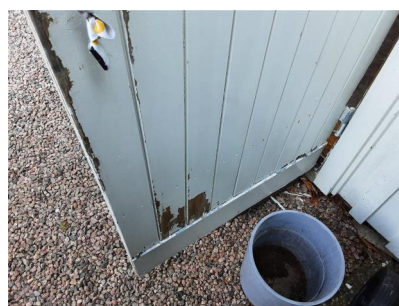
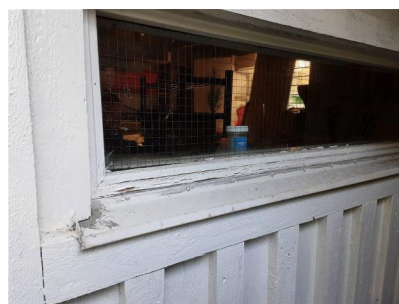
Utvändigt / Dörrar/Fönster

Dörr samt fönster är i behov av målning/underhåll.

Dörrar och fönster där målningsbehov finns riskerar att få fukt- och rötskador på grund av sämre vattenavvisande förmåga.

För att öka livslängden rekommenderas målning och underhåll.

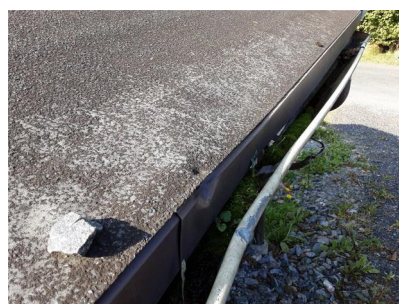
Utvändigt / Hängrännor / Stuprör

Hängrännor är skadade samt skräpfyllda och har lokalt släppt från rännkrokar.

Skadade hängrännor leder ofta till läckage, vilket i sin tur innebär risk för fuktskador på fasad, sockel och i bakomliggande konstruktioner.

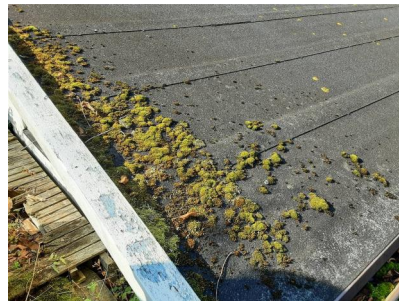
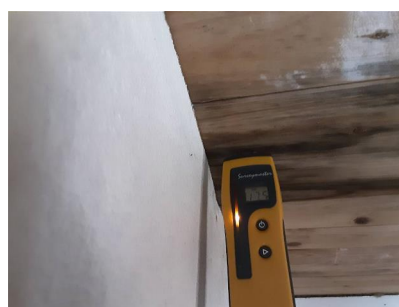
Utvändigt / Tak/Vind

Yttertaket som bedöms vara äldre påvisar anmärkningar gällande bland annat att trädetaljer (vindskivor, takfot, vattbrädor) är i behov av målning/underhåll. Vidare noteras mosspåväxt samt invändiga fuktfläckar på underlagstak (fuktkvotsmätning utfördes vid besiktningstillfället med förhöjda värden).

Tätskiktet på ett låglutande tak har enligt vår bedömning en begränsad livslängd. Eftersom takpappen är äldre har det ett minskat motstånd mot vattengenomträngning. Detta i sin tur kan leda till att takkonstruktionen drabbas av fuktskador.

För att konstatera orsaken till och omfattningen av de brister som noterades på byggnadens yttertak samt till de missfärgningar som förekommer på undertaksbrädorna pånockvinden rekommenderas att kontakt tas med en byggentreprenör för bedömning och åtgärd.

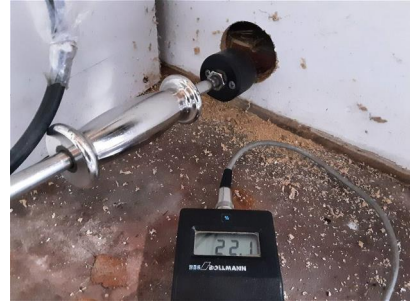
Garage invändigt / Allmänt

Vid kontroll av konstruktion uppmättes fuktvärden över kritisk nivå för mikrobiell tillväxt och mikrobiell lukt upplevdes.

Befintliga påreglade konstruktioner riskerar att drabbas av fuktskador på grund av naturlig fuktpåverkan. Detta i sin tur kan leda till mikrobiella skador (angrepp av mikroorganismer) som kan resultera i att mikrobiell lukt sprids till boendemiljön. Om väggsyllarna är tryckimpregnerade kan även en kemisk lukt förekomma.

Det finns risk för mikrobiell tillväxt om den relativa fuktigheten (RF) i den omgivande luften är över 75 %. I furuvirke motsvarar det en fuktkvot (FK) på 17 %.

- Kontroll 1 utfördes via provhål i garagets yttervägg. Fuktkvoten uppmättes till 22,1 % i syll och en mikrobiell lukt upplevdes i provhålet.

Utvändigt fuktskydd bedöms vara äldre.

Eftersom garagets utvändiga fuktskydd (dagvattensystem, dräneringssystem samt ytterväggarnas utvändiga fuktskydd) är äldre, så kan systemet ha nedsatt funktion. Detta ökar risken för invändiga fuktskador.

En kontakt med fackman rekommenderas för att konstatera orsak till och omfattning av uppmätta fuktvärden och de mikrobiella skador som noterades.
