# Besiktningssprotokoll

Anticimex Försäkringsbesiktning i samarbete med Fastighetsbyrån

Fastighetsbeteckning: Torstuna 15:2	
Fastighetsadress: Torstuna Korsbacken 15	
Postnummer: 749 72	Ort: Fjärdhundra

Besiktningdatum: 2024-09-23	Protokollnummer: 68536826
Temperatur: 12 °C	Väderlek: Sol
Tekniker: Niklas Enblom	
E-post: niklas.enblom@Anticimex.se	
Kontor: Västerås	
Närvarande: Fastighetsägare

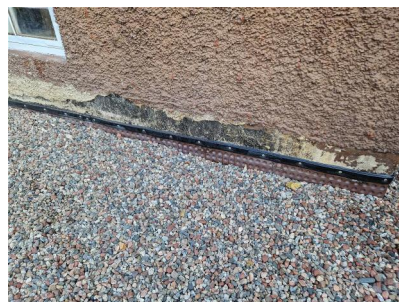
- Putssläpp förekommer på sockel.

Detta ska enligt muntlig utsago från husägare försöka åtgärdas innan överlåtelse.

Utvändigt fuktskydd ligger oskyddat ovan mark.

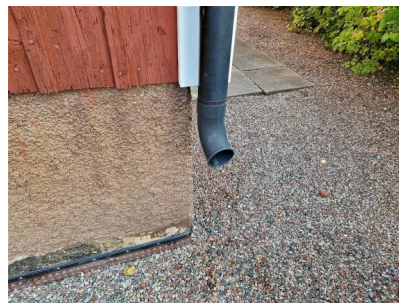
⚠ Stuprör avslutas nära husliv.

Stuprör som avslutas intill husliv (ovan mark) kan medföra en ökad fuktbelastning på grundmur/sockel med fuktrelaterade skador som följd.

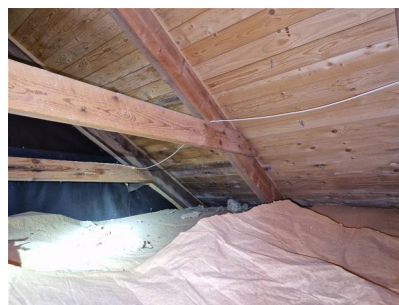
✎ Vid kontroll av vinden uppmättes fuktvärden under kritisk fuktnivå för mikrobiell tillväxt och en normal lukt upplevdes. Mindre missfärgningar noterades lokalt på norrsida i hörnen. Håll under uppsikt.

Fuktkvoten i underlagstak/takbjälkar uppmättes till 8 %.

Det finns risk för mikrobiell tillväxt om den relativa fuktigheten (RF) i den omgivande luften är över 75 %. I furuvirke motsvarar det en fuktkvot (FK) på 17 %.

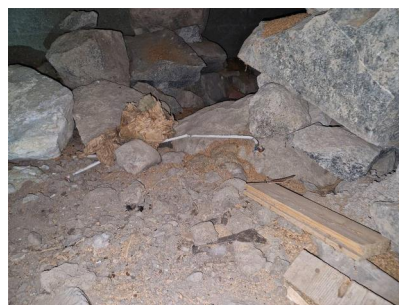
Organiskt material finns i utrymmet.

När man har organiskt material i en fuktig miljö finns en ökad risk för mikrobiell tillväxt (angrepp av mikroorganismer). Detta kan i sin tur leda till att mikrobiell lukt sprids till boendemiljön.

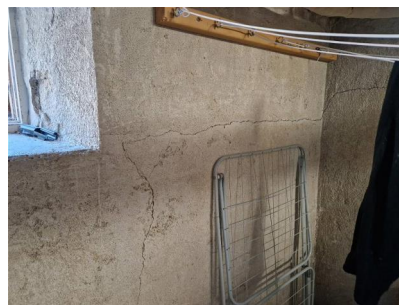
Mindre spricka förekommer i vägg.

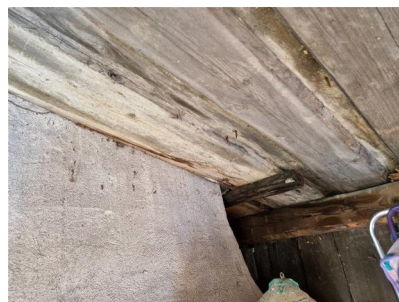
Taket har fuktfläckar och missfärgningar lokalt.

Fuktfläckar kan bero på olika saker, och kan vara ett tecken på en tidigare eller en pågående fuktskada.

Vi rekommenderar en fördjupad undersökning för att bedöma orsak och omfattning.
