Besiktningssprotokoll

Anticimex Försäkringsbesiktning i samarbete med Fastighetsbyrån

Fastighetsbeteckning: Bärstadskogen 1:140	
Fastighetsadress: Blomkålsvägen 3	
Postnummer: 582 76	Ort: Linköping

Försäkringsbesiktning

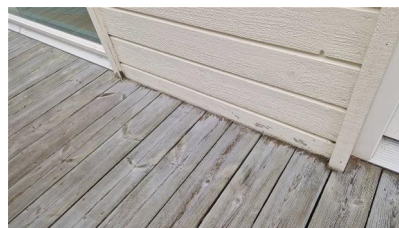
Utvändigt / Fasad

Mindre färgsläpp lokalt vid altan.

Rekommenderas att man bättrings målar.

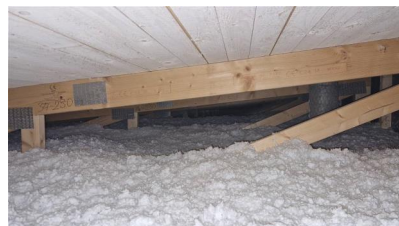
Utvändigt / Vind

- ✓ Vid kontroll av vinden uppmättes fuktvärden under kritisk fuktnivå för mikrobiell tillväxt. Fuktkvoten i underlagstak/takbjälkar uppmättes till 7 %.

Risken för mikrobiell tillväxt föreligger om fuktkvoten överstiger 17%.

Vinden är så pass låg att det kan diskuteras om det är en vind. Det är ej möjligt till överblick av hela vinden på grund av detta men med tanke på yttertaket konstruktion och skick samt att huset har en kontrollerad till och frånluft (FTX), bedöms riskerna för fuktrelaterade skador som väldigt liten.

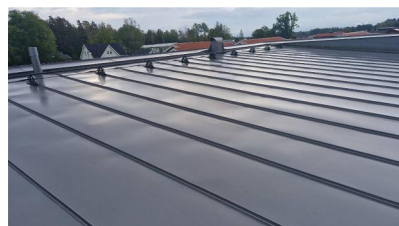
Utvändigt / Tak

- ✓ Inget att notera.

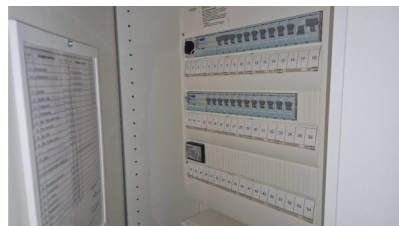
Entréplan / Entréhall

- ✎ El-centralen har jordfelsbrytare.
