Besiktningssprotokoll

Anticimex Försäkringsbesiktning i samarbete med Fastighetsbyrån

Fastighetsbeteckning: Fotografen 5	
Fastighetsadress: Kamplyckegatan 4	
Postnummer: 582 35	Ort: Linköping

Besiktningdatum: 2024-09-20	Protokollnummer: 68523233
Temperatur: 17 °C	Väderlek: Halvklart
Tekniker: Anders Strid	
E-post: anders.strid@anticimex.se	
Kontor: Linköping	
Närvarande: Fastighetsägare

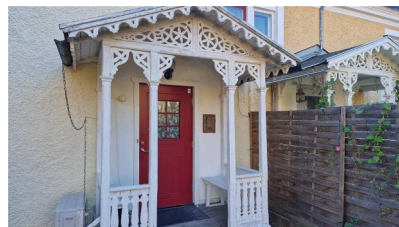
Utvändigt / Fasad

Farstu veranda har målnings/underhållsbehov.

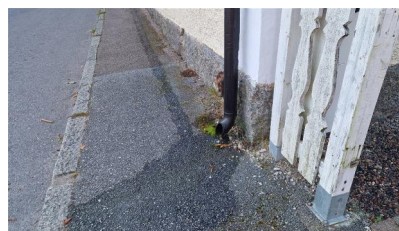
Utvändigt / Hängrännor / Stuprör

- ✗ Stuprör på baksida mot gatan avslutas på trottoar men vattnet bedöms rinna från huset

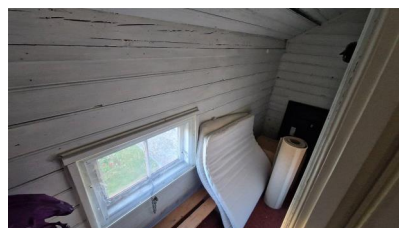
Utvändigt / Sidovind

- ✓ Vid kontroll av vinden uppmättes fuktvärden under kritisk fuktnivå för mikrobiell tillväxt.
Fuktkvoten i underlagstak/takbjälkar uppmättes till 7 %.

Risken för mikrobiell tillväxt föreligger om fuktkvoten överstiger 17%.

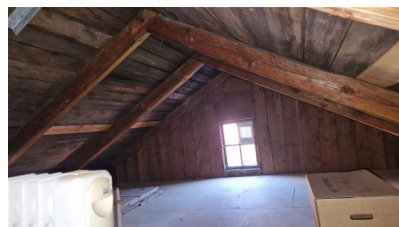
Utvändigt / Vind

- ✓ Vid kontroll av vinden uppmättes fuktvärden under kritisk fuktnivå för mikrobiell tillväxt.
Fuktkvoten i underlagstak/takbjälkar uppmättes till 7 %.

Risken för mikrobiell tillväxt föreligger om fuktkvoten överstiger 17%.

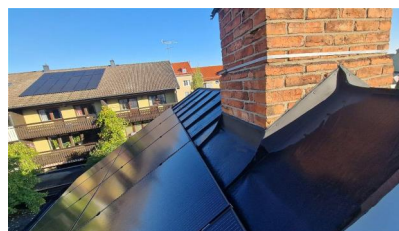
Utvändigt / Tak

- ✓ Inget att notera.

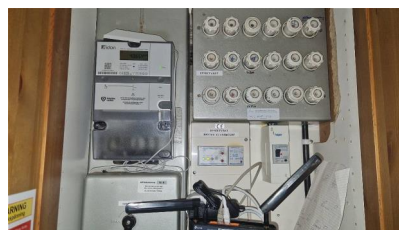
Entréplan / Entréhall

- ✎ El-centralen har jordfelsbrytare.
Jordfelsbrytare finns installerad vid elcentralen.

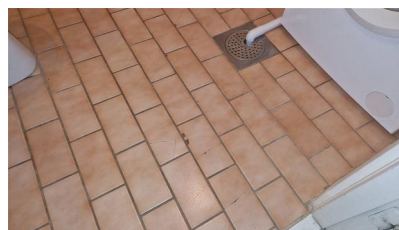
Entréplan / Toalett/tvätt

Toalett/tvätt på entréplan är i behov av åtgärd.

- 🔍 Våtutrymmet har äldre yt-/tätskikt.
Utrymmet är äldre och har passerat tiden för sin tekniska livslängd.
Renovering av utrymmet rekommenderas. Kontakta en behörig våtrumsentreprenör för en renovering. I samband med renoveringen bör omkringliggande konstruktioner kontrolleras för att upptäcka eventuella följskador.
Sprickor finns i klinkers som delvis släppt från underlaget.
Golvbrunn av gjutjärn .
- ✓ Funktionskontroll av jordade eluttag.
Vid stickprovskontroll av jordade eluttag noterades inga avvikelser.

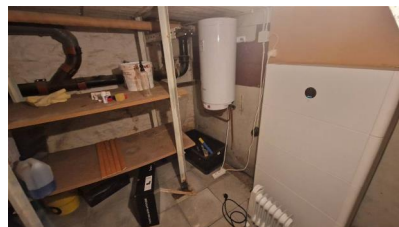
Källarplan / Apparatur/förråd

- ⚠ I utrymmet finns varmvattenberedare.
Där man installerar varmvattenberedare rekommenderas golvbrunn vilket saknas i utrymmet.

Fuktkvoten nederkant trapp samt nederkant hyllor mättes till 20%

Risken för mikrobiell tillväxt föreligger fuktkvoten överstiger 17%.

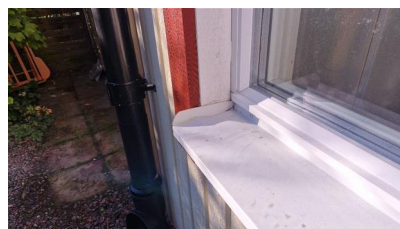
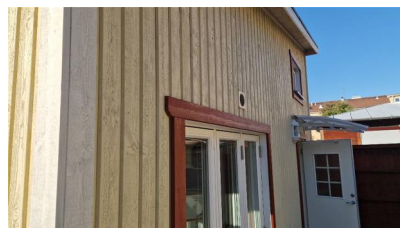
Utvändigt / Fönster

Fönsterbleck lutar fel. Samt överbleck saknas

Eftersom fönsterblecken lutar åt fel håll finns risk att vatten rinner in i väggen vilket i sin tur kan leda till fuktskador i väggkonstruktionen.

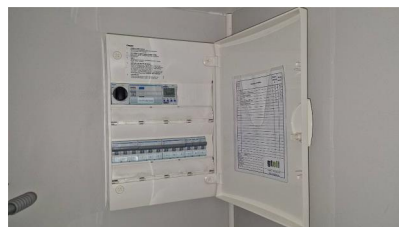
Entréplan / Hall

- ✎ El-centralen har jordfelsbrytare.
Jordfelsbrytare finns installerad vid elcentralen.
