Hertsön 12:48

Spovgränd 1

Uppdragsnummer	BD222
Besiktningsdatum	2024-09-24
Besiktningföretag	OBM Norrbotten AB
Besiktningförrättare	Josef Ahlgren
Närvarande	Representant fastighetsägare
Giltig till och med	2025-09-24

Byggnadsbeskrivning	Byggnadsår
Huset är ett 1½-plans parhus grundlagt med platta på mark.	1976
Till eller ombyggnad	Övrigt
	Byggnadsinformationen gäller enbart för huset och inte garaget som har enklare byggteknisk standard.

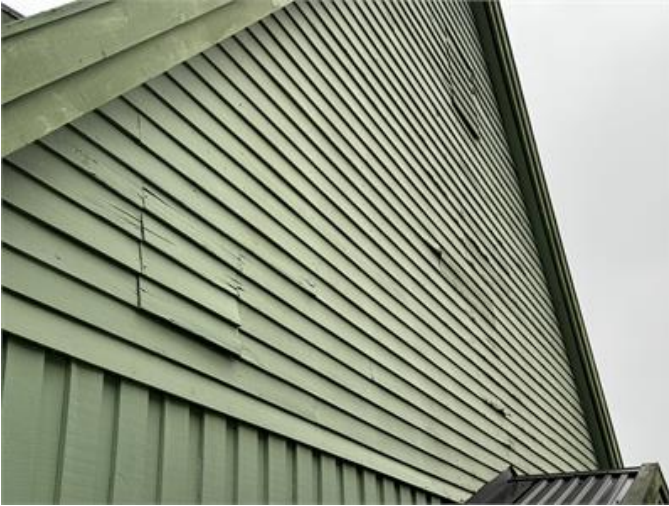
Det här huset/garaget har relativt omfattande utvändigt underhållsbehov, fasaden behöver till stor del bytas ut eftersom rötskador finns på flera ställen och bakomvarande skador kan inte uteslutas.

Rötskador på fasaden.

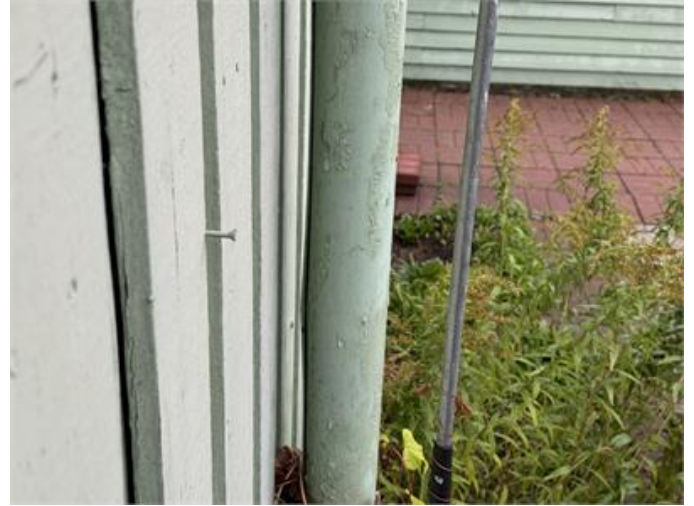
Frostsprängt stuprör med falsen vänd mot fasad.

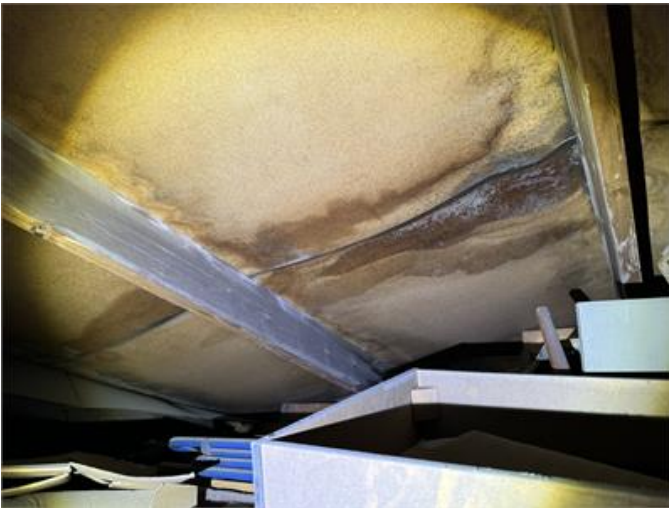
Fuktfläckar på underlagstak i garagets vindsutrymme.

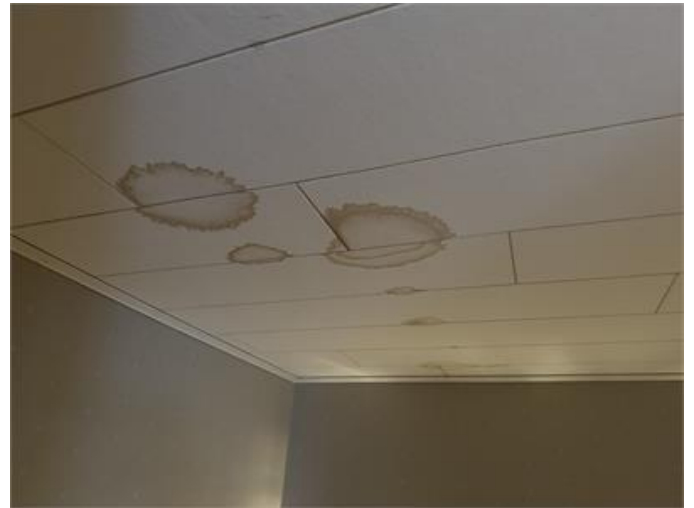
Gällande yttertaket så har fuktfläckar på innertaken noterats på flera ställen i huset, vilket sannolikt innebär att yttertaket vid vissa väderlekar inte håller helt tätt. Vindsutrymmen kunde inte kontrolleras vid besiktningen och det rekommenderas därför att fackman gör en bedömning av taket och kontrollerar vindsutrymmet.

Fuktfläckar finns på innertaken i flera utrymmen.

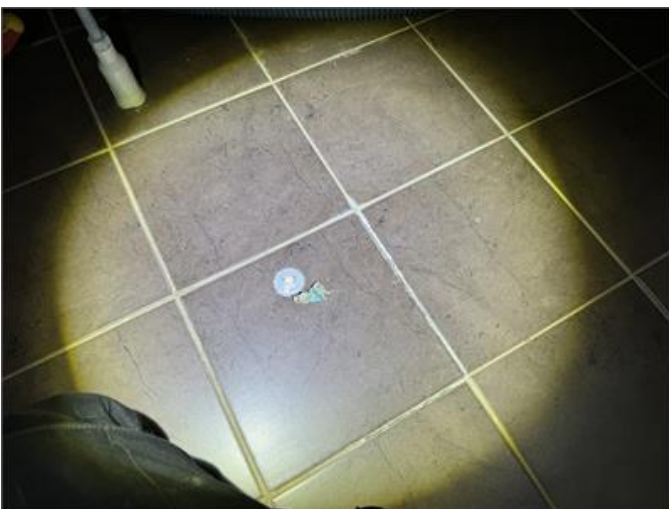
Våtutrymmen har brister som kan innebära att funktionen gällande att ytskiktet/tätskiktet ska vara vattentätt kan vara nedsatt och därmed finns en ökad risk att vatten tränger igenom ytskiktet/tätskiktet med vattenskadorna i omkringliggande konstruktioner som följd. Utrymmet bör användas extra försiktigt tills dess att renovering utförs.

Skada på klinkers i badrum.

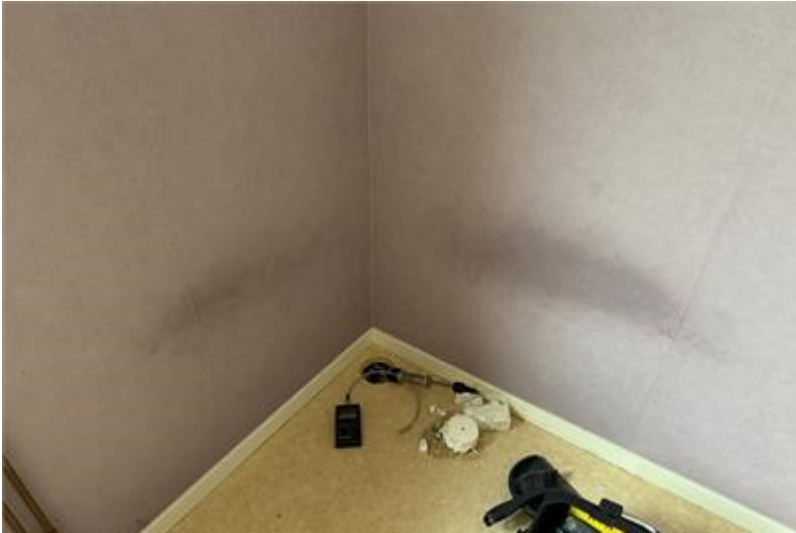
Byggnadsdel	Sovrum 1
Konstruktionsdel	Flytande golv
Konstruktionsuppbyggnad	Betongplatta / plastfolie / cellplast / spånskiva / plastmatta

Fuktkvoten uppmättes i ytterväggens syllregel till ca 14%. Det kritiska gränsvärdet för mikrobiell tillväxt brukar anges till ca 15-17% fuktkvot (FK).

Vid kontroll av konstruktion uppmättes fuktvärden under kritisk nivå för mikrobiell tillväxt och normal lukt upplevdes.
