Besiktningssprotokoll

Anticimex Försäkringsbesiktning i samarbete med Fastighetsbyrån

Fastighetsbeteckning: Rydprästgård 1:50	
Fastighetsadress: Prästgårdsvägen 4	
Postnummer: 614 96	Ort: Östra Ryd

Besiktningdatum: 2024-09-23	Protokollnummer: 68543042
Temperatur: 16 °C	Väderlek: Molnigt
Tekniker: Olle Österman	
E-post: Olle.Osterman@anticimex.se	
Kontor: Norrköping	
Närvarande: Fastighetsägare

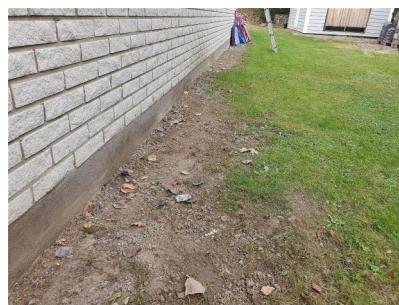
Marken lutar mot huset.

Detta innebär en ökad fuktbelastning mot grunden vilket i sin tur kan orsaka fuktskador i huset.

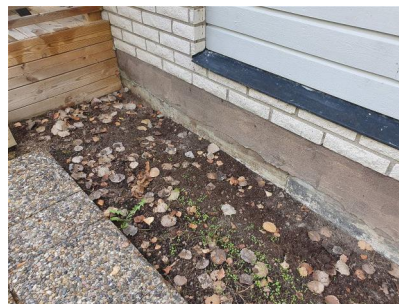
Lokalt putssläpp i sockel.

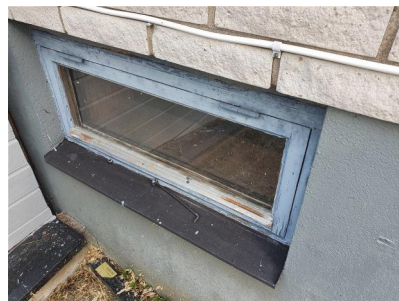
Källarfönster är i behov av målning/underhåll.

Fönsterbågar och fönsterkarmar där målningsbehov finns riskerar att få fukt- och rötskador på grund av sämre vattenavvisande förmåga.

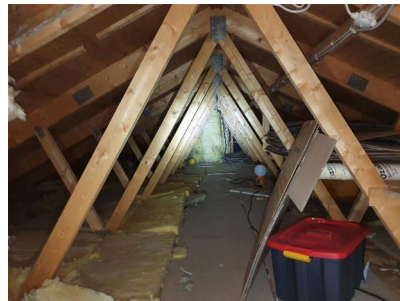
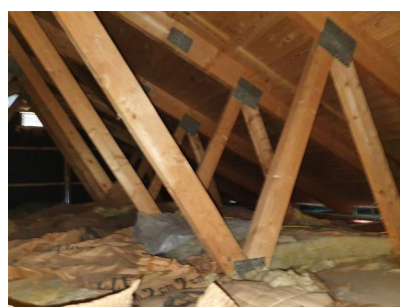
Vid kontroll av vinden uppmättes fuktvärden under kritisk fuktnivå för mikrobiell tillväxt.

Fuktkvoten i underlagstak uppmättes till 8 %.

Risk för mikrobiell påväxt föreligger om fuktkvoten överstiger 17%.

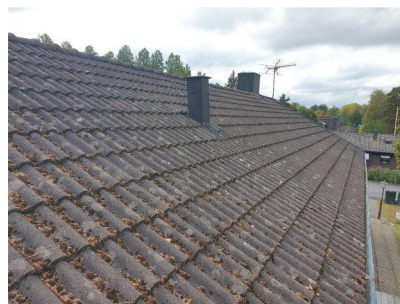
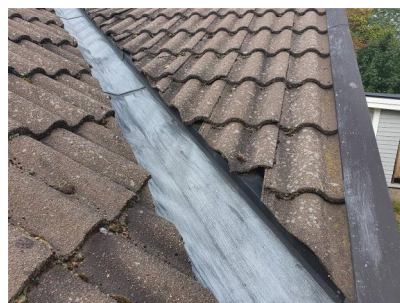
Yttertaket är äldre.

Takpannor, plåtdetaljer och underlagspapp har enligt vår bedömning en begränsad livslängd. Eftersom husets taktäckning är äldre har det ett minskat motstånd mot vatteninträning. Detta i sin tur kan leda till fuktskador på träläkt och vidare ner i underliggande konstruktioner.

- En del kantstötta betongpannor i vinkelrännan noteras
- Rekommenderar tätning av nockpanna intill skorsten.

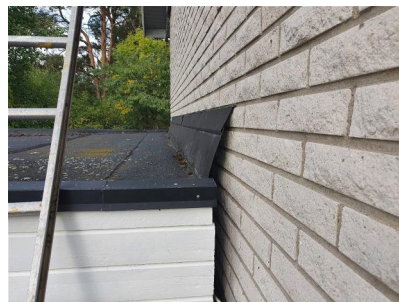
Carporten är i behov av renovering.

Carporten har sjunkit i framkant och har separerat från huset. Detta fanns redan vid tillträdet enligt fastighetsägare och inte blivit värre sedan dess.

Mindre rötskador noteras.

Kontakt med en snickare rekommenderas för vidare kontroll och åtgärd.

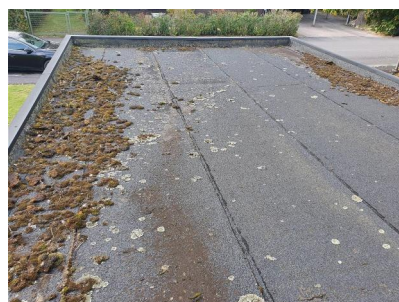
Takpappen är äldre.

Tätskiktet på ett platt/låglutande tak har enligt vår bedömning en begränsad livslängd. Eftersom takpappen är äldre har det ett minskat motstånd mot vattengenomträngning. Detta i sin tur kan leda till att takkonstruktionen drabbas av fuktskador.

Mosspåväxt noteras.

Rekommenderar att mossan för en bättre avrinning.

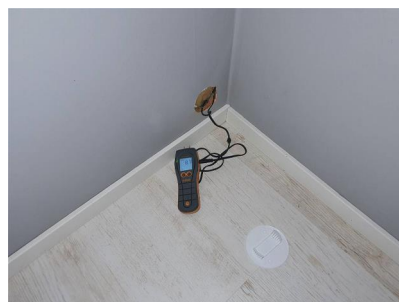
Betongplatta på mark med uppreglat och isolerat golv.

Befintlig golvkonstruktion riskerar på grund av naturlig fuktpåverkan att drabbas av fuktskador. Detta i sin tur kan leda till mikrobiella skador (angrepp av mikroorganismer) som kan resultera i att mikrobiell lukt sprids till boendemiljön.

Vid kontroll av konstruktion uppmättes fuktvärden under kritisk nivå för mikrobiell tillväxt.

Fuktkvoten uppmättes till 9 % via ett taget provhål i sovrum 3.

Risk för mikrobiell tillväxt föreligger om fuktkvoten överstiger 17 %.

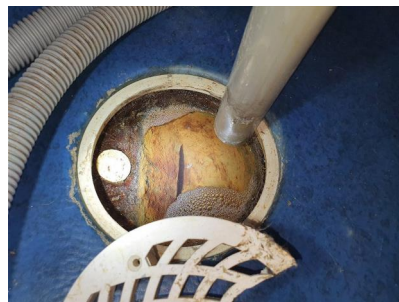
Äldre gjutjärnsbrunn med anslutet tätskikt.

Gjutjärnets grova struktur gör det svårt att ansluta tätskiktet på ett bra sätt. Detta innebär risk för läckage i anslutningen vilket i sin tur kan orsaka fuktskador i omkringliggande konstruktioner.

Risk finns även att golvbrunnen rostar sönder med fuktskador som följd.

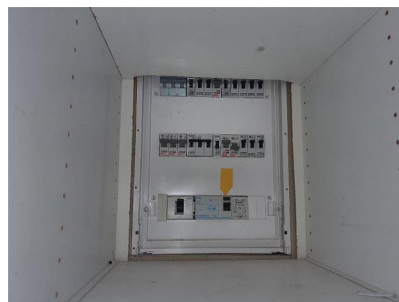
El-centralen har jordfelsbrytare.

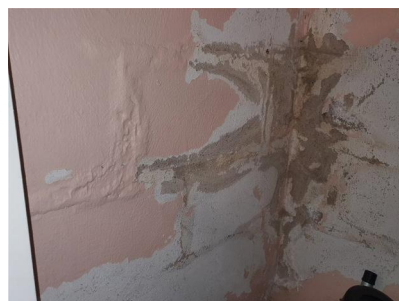
Utvändigt fuktskydd är äldre.

Eftersom källarens utvändiga fuktskydd (dagvattensystem, dräneringssystem samt källarytterväggarnas utvändiga fuktskydd) är äldre, så kan systemet ha nedsatt funktion. Detta ökar risken för invändiga fuktskador i källaren.

Puts och färgsläpp noteras i pannrum. Detta kan också bero på att väggarna är målade med fel färg som inte andas.

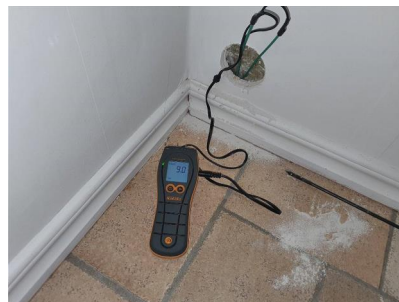
Källargrundmurar med påreglade isolerade ytterväggar.

Befintlig påreglad vägg och eventuella väggsyllar riskerar att drabbas av fuktskador på grund av naturlig fuktpåverkan. Detta i sin tur kan leda till mikrobiella skador (angrepp av mikroorganismer) som kan resultera i att mikrobiell lukt sprids till boendemiljön. Om regler/syllar är tryckimpregnerade kan även en kemisk lukt förekomma.

Vid kontroll av konstruktion uppmättes fuktvärden under kritisk nivå för mikrobiell tillväxt.

Fuktkvoten uppmättes till 9 %, via ett taget provhål under trappan.

Risk för mikrobiell tillväxt föreligger om fuktkvoten överstiger 17 %.
