# Besiktningsprotokoll

Anticimex Försäkringsbesiktning i samarbete med Fastighetsbyrån

| Fastighetsadress:<br>Klaras Väg 3 | |

| Besiktningsdatum:<br>2024-09-24 | Protokollnummer:<br>68546960 |

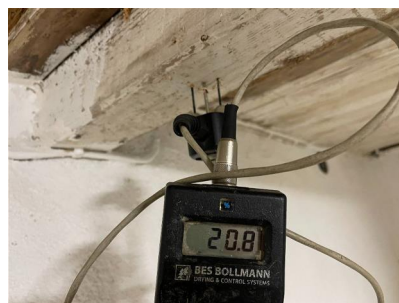
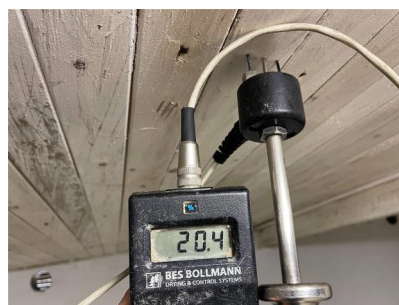
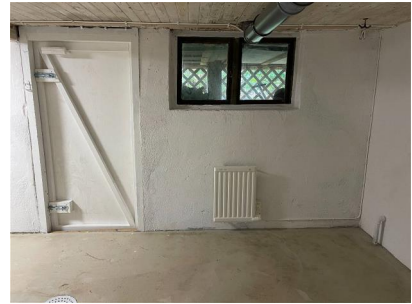
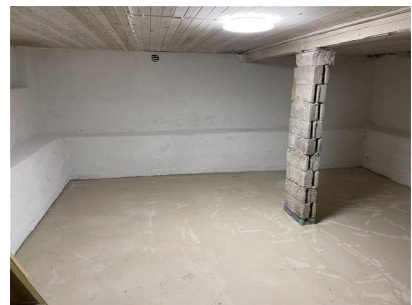
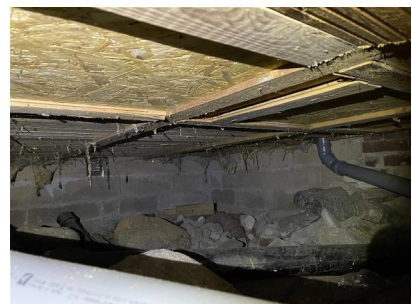
#### Utvändigt / Krypgrund 1 och 2

Vid kontroll av konstruktionen i krypgrund uppmättes fuktvärden över kritisk fuktnivå för mikrobiell tillväxt.  
Risk för mikrobiell tillväxt föreligger om den relativa fuktigheten i den omgivande luften är över 75 % vilket i furuvirke motsvarar en fuktkvot på 17 %.

Fuktkvoten uppmättes till 20,4% & 20,8% i bjälklagets undersida. i den nya krypgrunden.

Fuktkvoten uppmättes till 18,8% i bjälklagets undersida. i den äldre krypgrunden.

Betonggolvet i den nya krypgrunden gjöts ca 3 veckor innan besiktningen, betongen har fortfarande inte torkat klart. Fuktvärdena kan därför vara lite högre.

Dessa mätvärden får anses vara normala med hänsyn taget till årstid.

Det uppmätta fuktvärdet på bjälklagets undersida indikerar att grunden delar av året är så fuktig att mikroorganismer utvecklas, vilket kan leda till att en mikrobiell lukt sprids till boendemiljön. För att undvika detta så bör grundens klimat bli torrare. Detta kan exempelvis göras genom avfuktning.

Läs Anticimex faktablad om uteluftsventilerade krypgrunder för tips och råd.

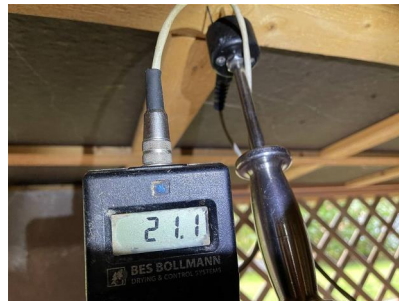
### Utvändigt / Plintgrund.

Fuktrelaterade brister noterades i utrymmet, åtgärd rekommenderas. Vid kontroll av konstruktionen i plintgrunden uppmättes fuktvärden över kritisk fuktnivå för mikrobiell tillväxt. Risk för mikrobiell tillväxt föreligger om den relativa fuktigheten (RF) i den omgivande luften är över 75 % vilket i furuvirke motsvarar en fuktkvot (FK) på 17 %. Fuktkvoten uppmättes till 20,8% och 21,1% i bjälklagets undersida.

Det säkraste sättet att få plintgrunden så torr så att ingen framtida mikrobiell tillväxt kan ske samt att bostaden i framtiden ej skall drabbas av besvärande lukt är följande:

Vatten utifrån skall försöka hindras från att rinna in i grunden.

Rensa rent marken från organiskt material, fyll upp vid lågpunkter med kapillärbrytande material, t.ex. makadam och plasttäcka detta med en ångtät plastfolie så att vattnet kan rinna in under folien och vidare ut är lämpligt,

tätning/byggnation av plintgrundens grundmurar med t.ex. lättklinker för att skapa ett eget utrymme samt installera ett hygrostatstyrt avfuktningssaggregat för att hålla en låg relativ luftfuktighet i kryppgrundsluften. Aggregatet minskar även på det naturliga övertrycket i grunden vilket medför att eventuell framtida lukt från grunden ej påverkar inomhusmiljön.

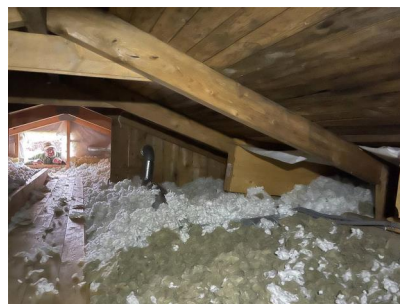
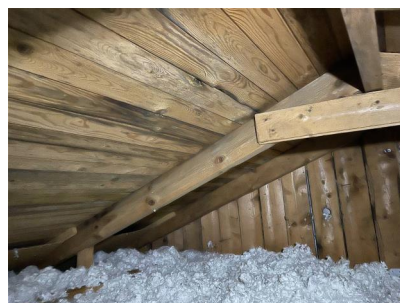
### Utvändigt / Vind

Mikrobiell påväxt finns på underlagstaket i mindre utsträckning .

Detta kan vara ett tecken på att vinden tillförs fukt inifrån bostaden. Observera att besiktning av bostadens ventilationssystem inte har ingått i uppdraget.

För att komma tillrätta med detta kan fukttillförseln inifrån bostaden behöva minskas. Det kan göras genom att ventilationen i bostaden förbättras samt att eventuella otätheter i vindsbjälklaget (tak-/väggvinklar, taklucka med mera) tätas. Läs Anticimex faktablad om uppvärmda vindsutrymmen för tips och råd.

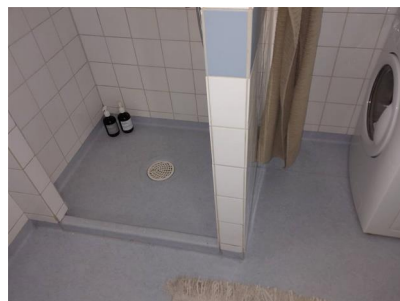
### Entréplan / Dusch/Toalett/tvättstuga.

Våutrymmet har äldre yt-/tätskikt samt begränsat fall i duschen.

Eftersom funktionen, som innebär att ytskiktet/tätskiktet ska vara vattentätt, kan vara nedsatt finns en ökad risk att vatten tränger igenom ytskiktet/tätskiktet med vattenskador i omkringliggande konstruktioner som följd.
