Besiktningssprotokoll

Anticimex Försäkringsbesiktning i samarbete med Fastighetsbyrån

Fastighetsbeteckning: Fröstad 1:4	
Fastighetsadress: Fröstad Fröstadvillan 1	
Postnummer: 585 61	Ort: Linghem

Besiktningdatum: 2024-09-19	Protokollnummer: 68530740
Temperatur: 18 °C	Väderlek: Halvklart
Tekniker: Anders Strid	
E-post: anders.strid@anticimex.se	
Kontor: Linköping	
Närvarande: Fastighetsägare

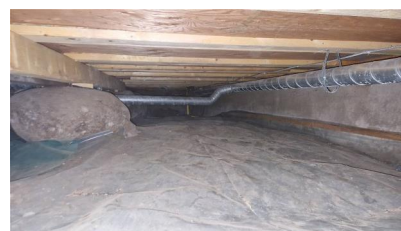
Krypgrund med installerad avfuktare.

I husets krypgrund finns en krypgrundsavfuktare installerad. Syftet med denna installation är att genom avfuktning hålla fuktigheten i krypgrunden på en så låg nivå att ingen tillväxt av mikroorganismer är möjlig. För att detta ska fungera är det viktigt att installationen servas årligen med bland annat filterbyte och kontroll av inställningar så att fuktigheten inte stiger.

Fuktkvoten i grunden uppmättes till 15% i bjälklag.

Risken för mikrobiell tillväxt föreligger om fuktkvoten överstiger 17%.

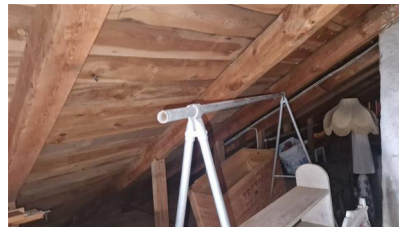
- ✓ Vid kontroll av vinden uppmättes fuktvärden under kritisk fuktnivå för mikrobiell tillväxt.
Fuktkvoten i underlagstak/takbjälkar uppmättes till 7 %.
- Risken för mikrobiell tillväxt föreligger om fuktkvoten överstiger 17%.

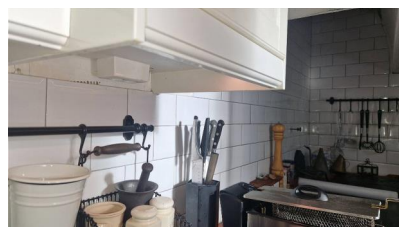
Funktionskontroll av jordade eluttag.

Vid stickprovskontroll av jordade eluttag noterades felkoppling.

Kontakta en elektriker för kontroll och åtgärd.

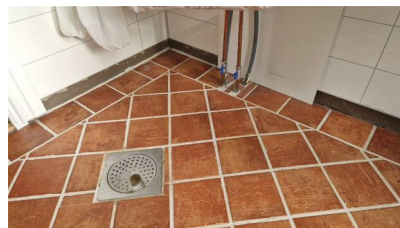
Duschmöjlighet finns i våtrum men rörens placering i golvet gör att om man avser att duscha ska en duschkabin utnyttjas.

Ytskikt nederkant vägg ej färdigställt.

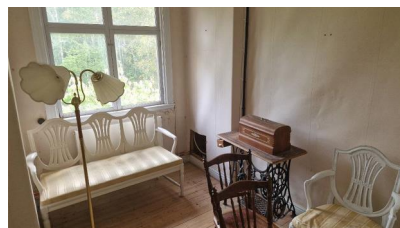
Ytskikt original 1915. Äldre el. Ytterfönster kommer monteras av fastighetsägare

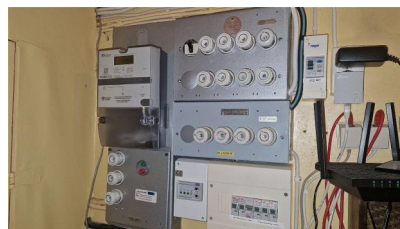
Jordfelsbrytare installerad i våtrum samt kök.
