**Fastighetsuppgifter**

Lund 6:36

Hedkarbyvägen 48

Uppdragsnummer	x24398D
Besiktningsdatum	2024-09-25
Besiktningföretag	OBM Fuktteknik Gävleborg AB
Besiktningförrättare	Daniel Lindquist
Närvarande	Fastighetsägaren
Giltig till och med	2025-09-25

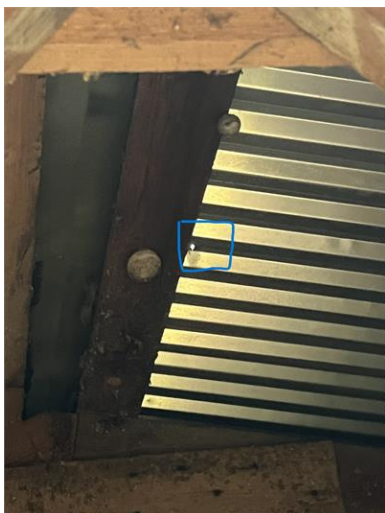
Vid besiktningen från ena vindsluckan noterades ett litet hål i plåten i angränsning mot nockplåt, missfärgningar noterades i begränsad omfattning på bärläkten, detta bör åtgärdas i erforderlig omfattning, se även bilder/beskrivningar.

Ett mindre hål noterades i takplåten.
