ÖVERLÅTELSEBESIKTNING

Säljklar Total med fuktmätning

TRELLEBORG RAPSEN 6

Banvällsvägen 41
231 36 TRELLEBORG

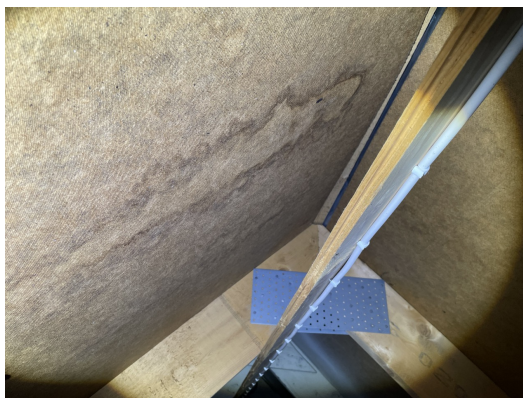
Missfärgningar.

Missfärgningar har observerats. Dessa missfärgningar var torra vid besiktningstillfället.

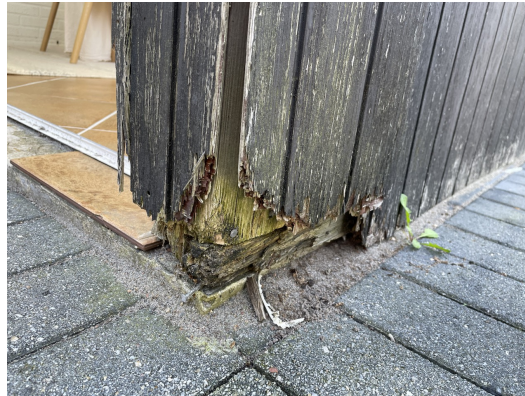
Rötskador.

I trä som har rötskador så försämras hållfastheten. Detta medför ökad risk för att fukt tränger in i angränsande konstruktion.

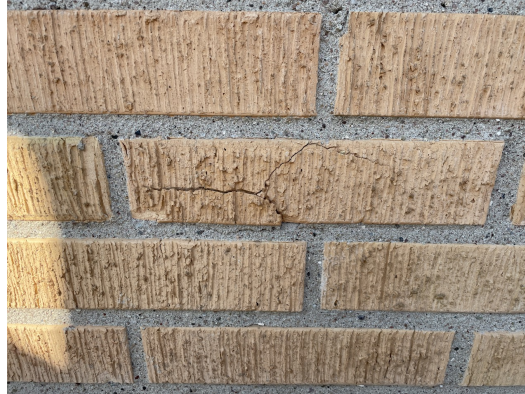
Tegelstensspricka.

Då ytan på tegelstenen skadats har denna benägenhet att ta upp mer fukt vid nederbörd.

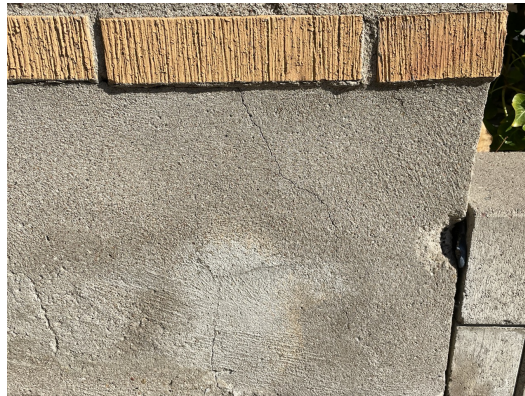
Sprickor i grundmuren.

Då det noterats sprickor i grundmuren finns det risk att vatten kan tränga in i dessa och orsaka förhöjd fuktstatus i angränsande konstruktioner.

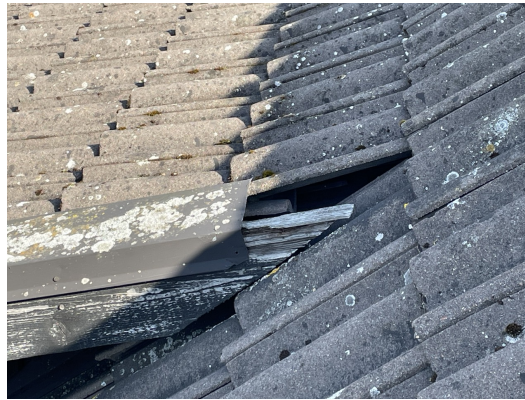
Otätthet på taket.

Då otätthet noterades på taket finns det risk att angränsande konstruktioner utsätts för en förhöjd fuktstatus.

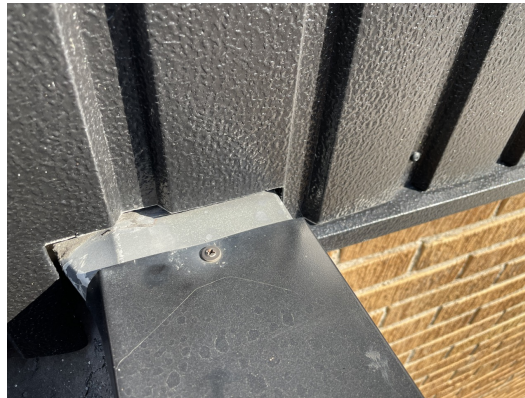
Plåtanslutning.

Då plåtanslutning på byggnadens har monterats bristfälligt finns det risk att angränsande konstruktioner utsätts för en förhöjd fuktstatus.
