Besiktningssprotokoll

Anticimex Försäkringsbesiktning i samarbete med Fastighetsbyrån

Fastighetsbeteckning: Björkskatan 1:462	
Fastighetsadress: Blidvägen 286	
Postnummer: 97632	Ort: Luleå

Besiktningdatum: 2024-09-24	Protokollnummer: 68533535
Temperatur: +12 °C	Väderlek: Regn
Tekniker: Joel Esberg	
E-post: joel.esberg@Anticimex.se	
Kontor: Piteå	
Närvarande: Ingen närvarande

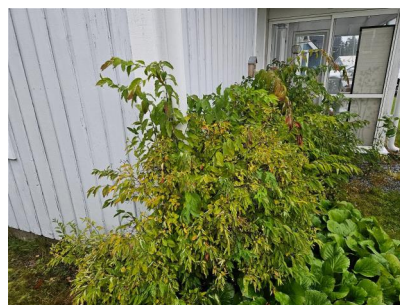
Växter finns i anslutning till byggnaden.

-Enstaka mindre sprickor i sockel.

Området närmast huset rekommenderas att vara fritt från växtlighet.

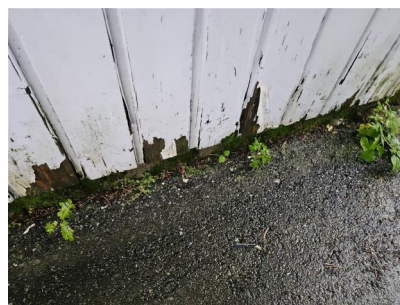
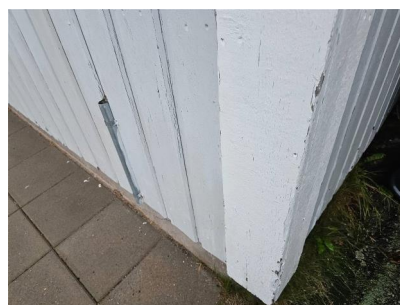
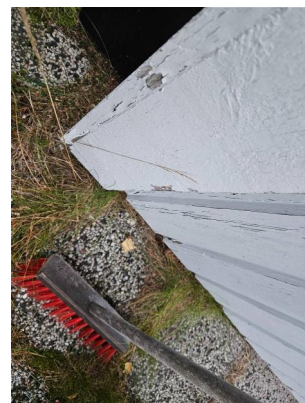
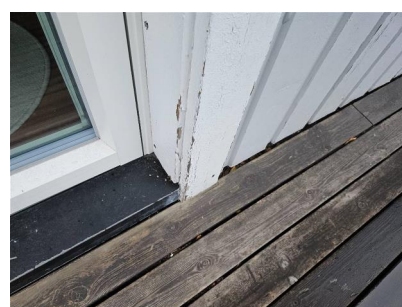
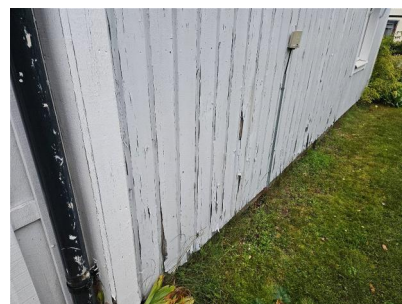
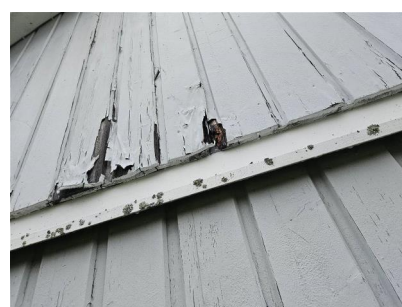
-Rötskador i nederkant av fasadbrädor på delar av fasaden, men främst på kortsida mot infart

-Fasadpanelen och foderbrädor är i behov av målning/underhåll.

I samband med ommålning rekommenderas att de rötskadade panelbrädorna byts ut.

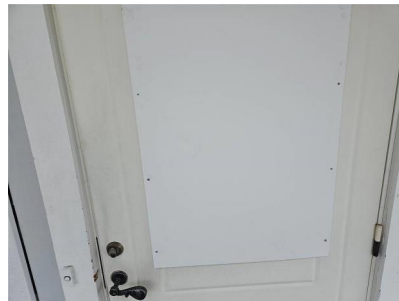
Igensatt fönster på ytterdörren.

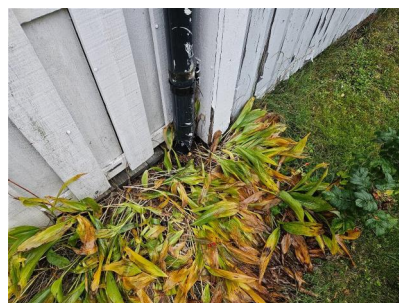
Stuprör är inte anslutna till markledningar.

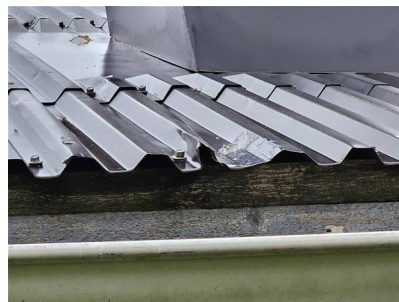
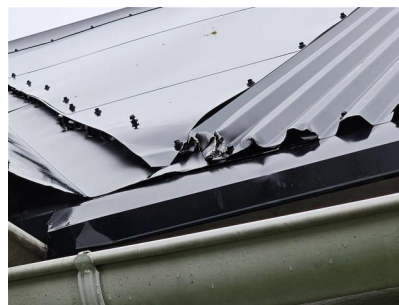
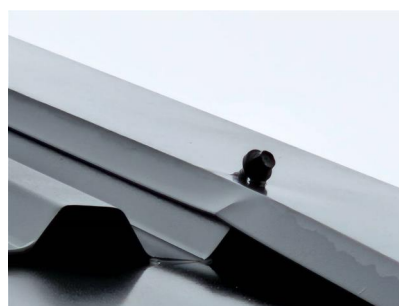
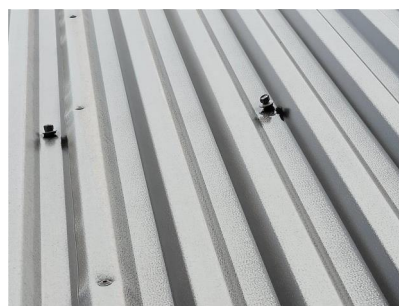
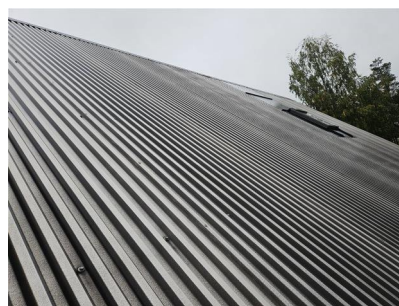
-Enstaka uppstickande plåtskruvar.
-Mindre stötskador i takplåten noterades.
-Bortsliten färg på större delar av takplåten.

Vid besiktning av husets yttertak noterades att enstaka plåtskruvar sticker upp, jag rekommenderar att dessa plåtskruvar byts ut.

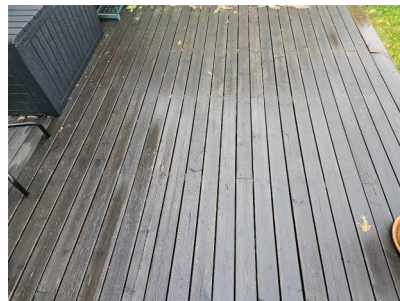
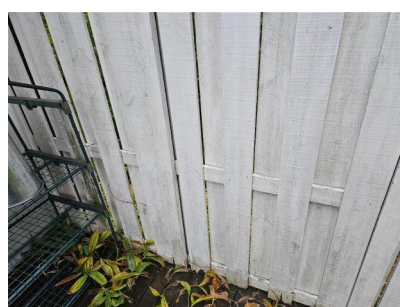
Underhållsbehov på trall och insynsskydd.

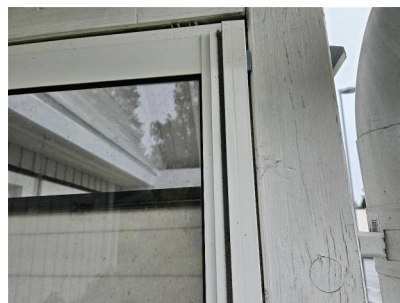
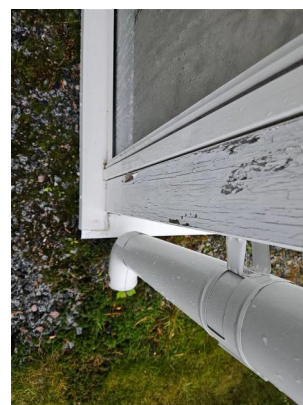
-Skjutpartier glipar något.
-Målning och underhållsbehov på trädetaljer.

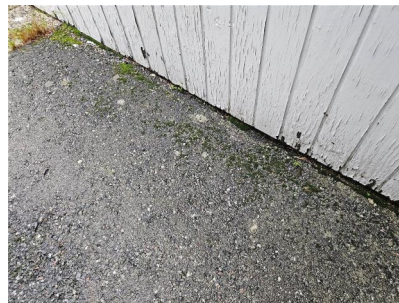
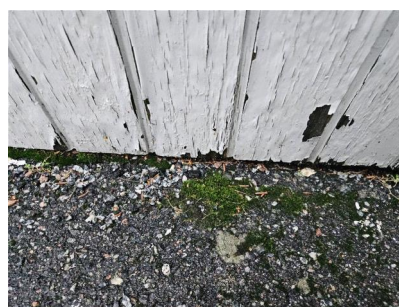
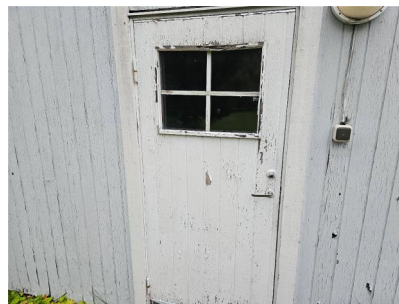
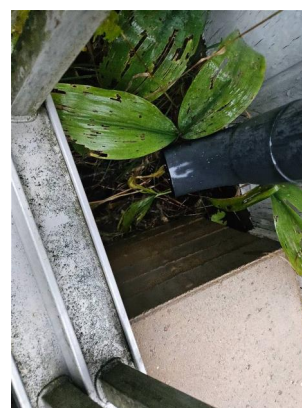
-Avståndet mellan fasadbeklädnaden och marken är inte tillräckligt.

Eftersom fasadbeklädnaden avslutas för nära mark finns risk för att fukt från marken suggs upp i fasadpanelens nederkant. Detta kan orsaka fuktrelaterade skador i fasadbeklädnaden och bakomliggande konstruktioner.

-Enstaka panelbrädor har mindre rötskador i nederkant. Fasadpanelen är i behov av målning och underhåll. I samband med ommålning rekommenderas att de rötskadade panelbrädorna byts ut.

-Fönster är i behov av målning och underhåll.
-Ytterdörr är i behov av målning/underhåll.

-Stuprör är inte anslutet till markledning.

-Bubblor och enstaka mindre sprickor i tjäran på papptaket.

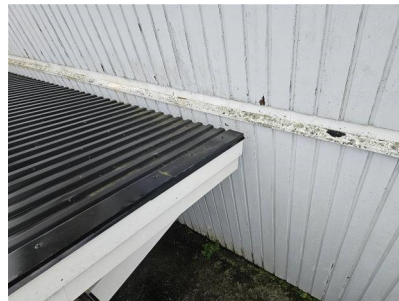
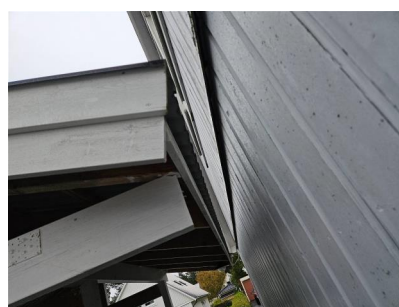
Hängräna saknas på hussidan av carporten..

Detta medför ökad fuktbelastning på husets fasad, vilket i sin tur kan leda till fuktskador i bakomliggande konstruktioner.

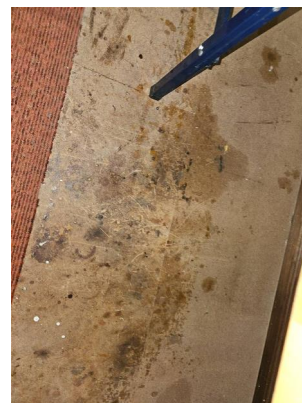
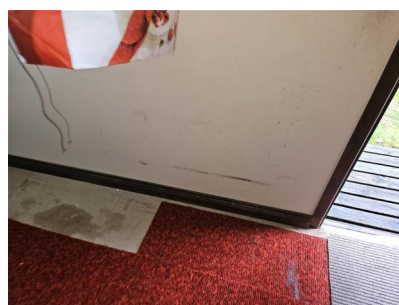
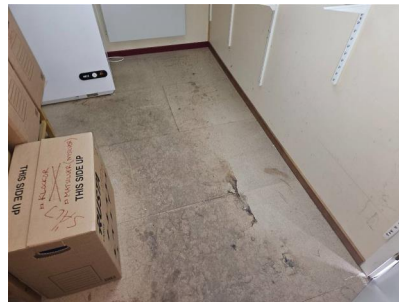
- Missfärgningar och slitage på golvbeklädnad.
- Missfärgningar på innerväggar.

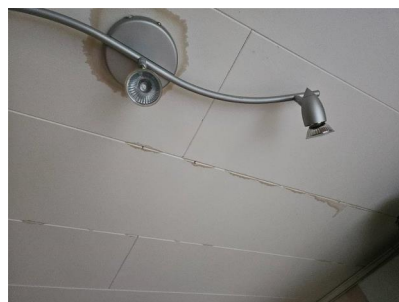
Äldre fuktfläckar på innertaket (Inga förhöjda fuktvärden uppmättes)

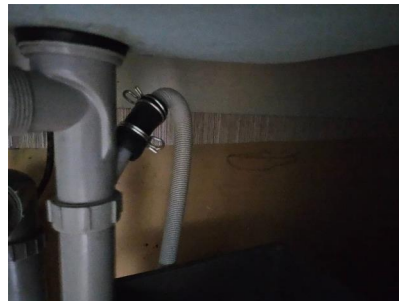
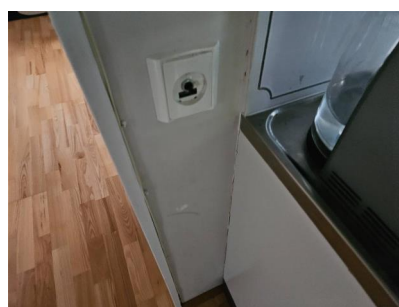
Fuktskydd saknas i diskbänkskåpet och under kyl och frys.

-Avloppslang är ej fast förankrad.

-Dimmervred saknas.

För att upptäcka eventuella läckage rekommenderas komplettering med fuktskydd.

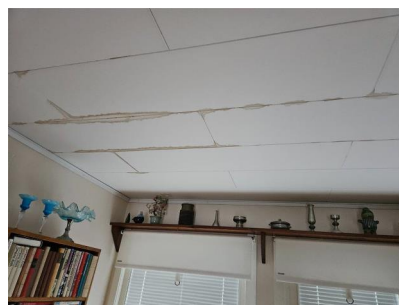
Äldre fuktfläckar på innertak. (Inga förhöjda fuktvärden uppmättes)

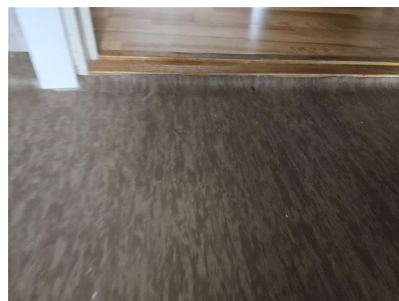
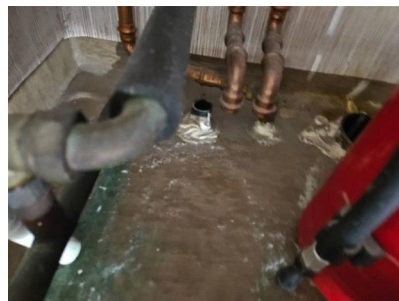
⚠ Våtutrymmet har äldre yt-/tätskikt.

Eftersom funktionen, som innebär att ytskiktet/tätskiktet ska vara vattentätt, kan vara nedsatt finns en ökad risk att vatten tränger igenom ytskiktet/tätskiktet med vattenskador i omkringliggande konstruktioner som följd.

-Mindre mattsläpp förekommer på golvet.
-Slitage på golvmattan.

-Rör genomföring finns i golv.

Rör genomföringar i golvet medför en ökad risk för att vatten tränger ner i omkringliggande konstruktioner och orsakar fuktskador. Vid uppbyggnaden av utrymmet var detta tillåtet och utförandet anses därför vara fackmässigt utfört. I dagens branschregler är detta inte längre tillåtet.

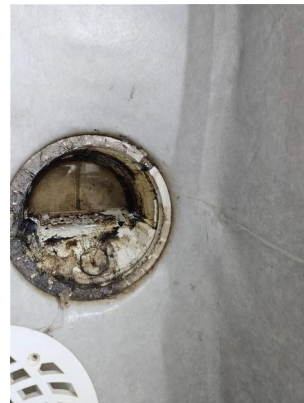
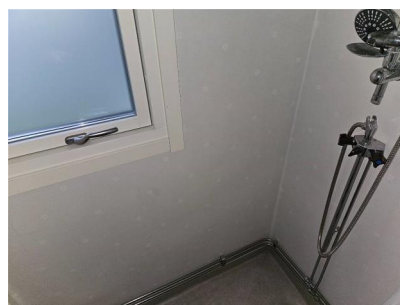
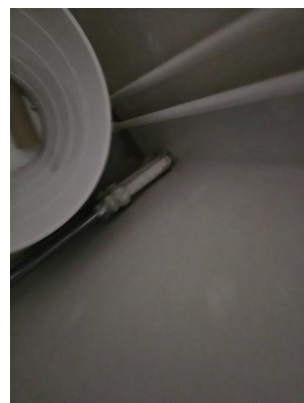
-Golvbrunnen är placerad för nära vägg.

Det finns risk att tätskiktet inte har kunnat anslutas på rätt sätt, vilket kan leda till fuktskador.

-Duschen är placerad nära ett fönster.

Duschens placering i våtutrymmet utgör en risk för fuktskador i fönster- och väggkonstruktionen.

-Rör genomföring i väggen i närheten av duschen.

För att minska risken för fuktskador på fönster och väggkonstruktion rekommenderas att man skyddar fönstret mot vattenbegjutning.

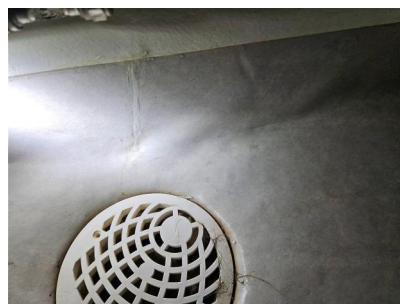
Mattsläpp i golv/vägg-vinkel vid golvbrunnen.

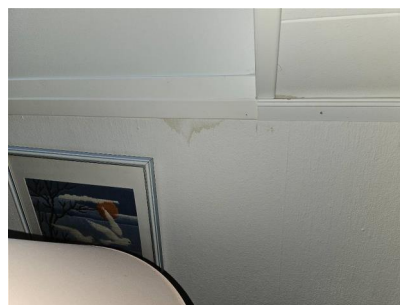
✎ Äldre fuktfläck under takfönster (Inga förhöjda fuktvärden uppmättes på denna)

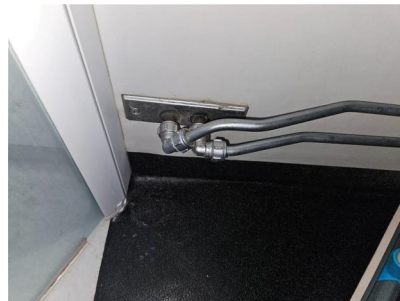
Rör genomföring finns i vägg i duschzon.

Rör genomföringar i väggen medför en ökad risk för att vatten tränger in i omkringliggande konstruktioner och orsakar fuktskador.

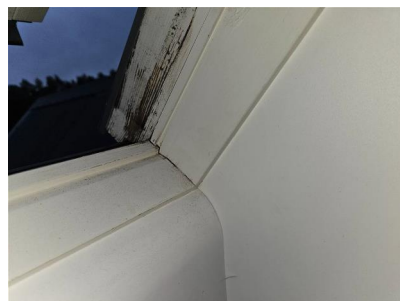
Fuktpåverkan på och kring takfönster. (Inga förhöjda fuktvärden uppmättes vid besiktningstillfället)

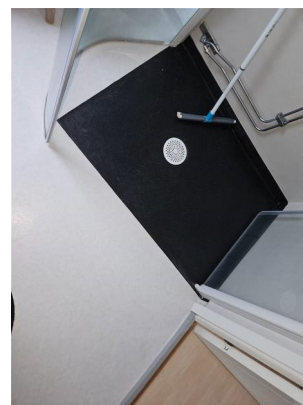
Delreparerad golvmatta
