Fastighetsbeteckning  
Västergärdet 35  
Adress  
Herrängsvägen 40  
14464 Rönninge

Uppdragsnummer A30087  
Besiktningdatum 2024-09-24  
Besiktningföretag OBM Byggnadsmiljö AB  
Besiktningförrättare Mattias Forsberg  
Närvarande Säljare  
Giltig till och med 2025-09-24

Byggnadsbeskrivning	Byggnadsår
Huset är ett 2-planshus grundlagd på kryppgrund.	1973
Till eller ombyggnad	Övrigt
---	Huset möblerat

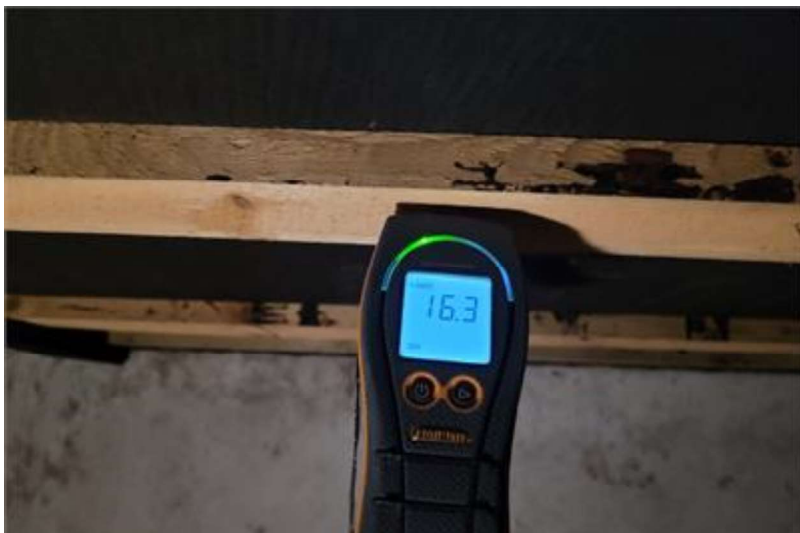
Byggnadsdel	Krypgrund
Konstruktionsdel	Golvbjälklagets undersida
Konstruktionsuppbyggnad

Vid fuktkvotskontroll i blindbotten blev värdet ca 16 % fk. Det kritiska gränsvärdet för mikrobiell tillväxt brukar anges till ca 15-17% fuktkvot (FK).

Notera att stickprovsmässig undersökning är utförd samt att mätvärden normalt sett kan variera över årstiderna. För att säkert fastställa konstruktionens kondition och fuktstatus måste en mer omfattande undersökning utföras.
