Besiktningssprotokoll

Anticimex Försäkringsbesiktning i samarbete med Fastighetsbyrån

Fastighetsbeteckning: Sicklaön 180:2	
Fastighetsadress: Skogsstigen 20	
Postnummer: 13142	Ort: Nacka

Försäkringsbesiktning

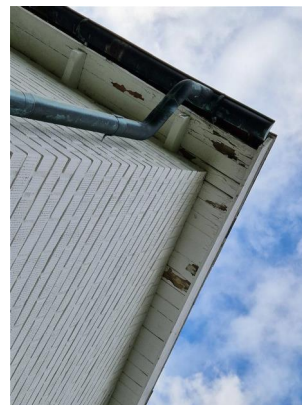
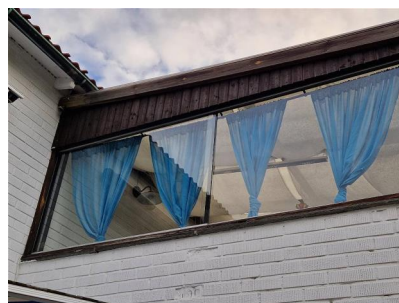
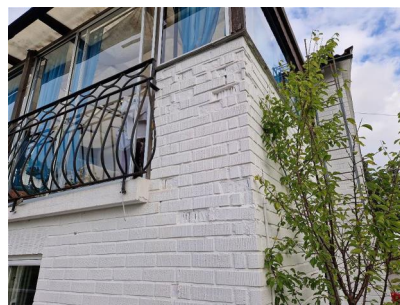
Utvändigt / Fasad

Tegelfasaden har ställvis partier med trasigt tegel.

Träpanelen och takfot/gavelsprång har målningsbehov.

Underhåll rekommenderas.

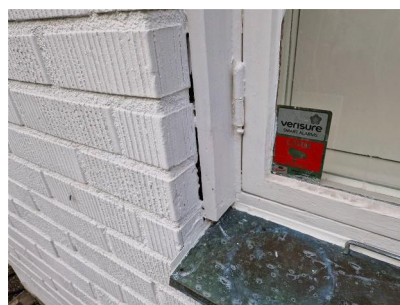
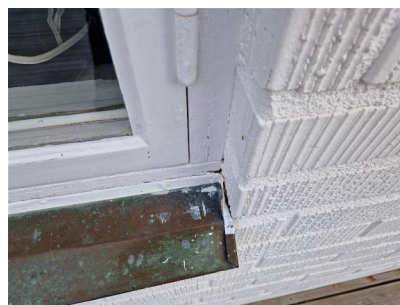
Utvändigt / Fönster

Ett par fönsterbleck är otäta vid infästningar mot smygar och mot tegel.
Eftersom fönsterblecken är otäta finns risk att vatten rinner in i väggen vilket i sin tur kan leda till fuktskador i väggkonstruktionen.
