# Besiktningsprotokoll

Anticimex Försäkringsbesiktning i samarbete med Fastighetsbyrån

| Fastighetsbeteckning:<br>Hummern 4 | |

| Besiktningsdatum:<br>2024-09-24 | Protokollnummer:<br>68528859 |

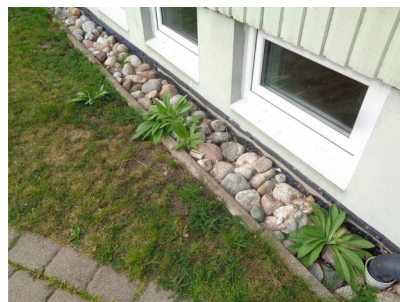
Utvändigt fuktskydd ligger oskyddat ovan mark och har ställvis släppt/otätheter.

Risk finns att det utvändiga fuktskyddet skadas och funktionen försämras.

Marken lutar delvis mot huset.  
Växt finns lokalt vid huset.

Detta innebär en ökad fuktbelastning mot grunden vilket i sin tur kan orsaka fuktskador i huset.

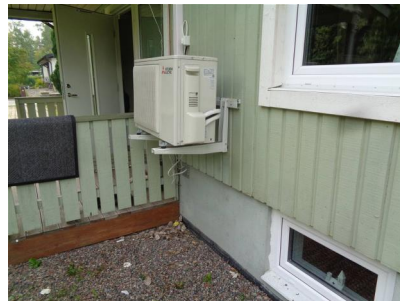
Kondensvatten från luftvärmepumpens utedel leds inte bort från husgrunden.

Detta medför ökad risk för att vatten tränger in i anslutande konstruktioner, vilket i sin tur kan leda till fuktrelaterade skador. Observera att besiktning av byggnadens värmesystem eller värmepumpen inte har ingått i uppdraget.

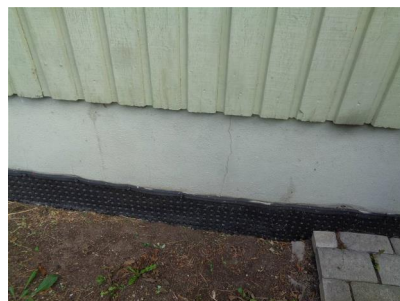
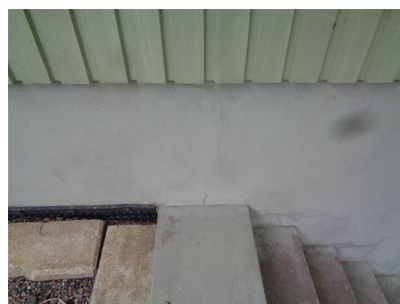
Sprickor finns i sockel, delvis med boumljud vid källartrappa.

Detta kan leda till fukt- och frysskador i konstruktionen.

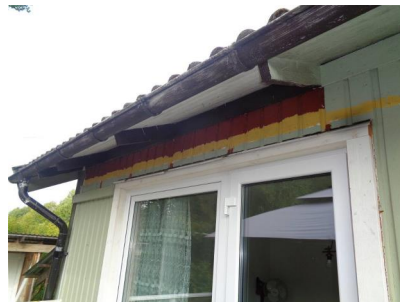
Fasadpanelen är ställvis i behov av målning/underhåll.

Fasadbeklädnad och träkonstruktioner där målningsbehov finns riskerar att få fukt- och rötskador på grund av sämre vattenavvisande förmåga. För att öka livslängden på fasadbeklädnaden rekommenderas målning och underhåll.

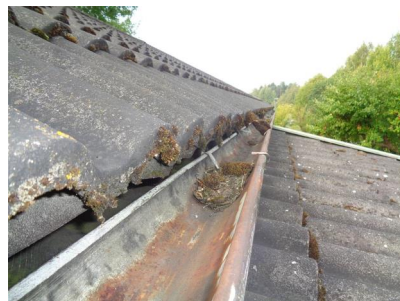
Hängrännor är äldre, rostiga och noteras med delvis skräp.

Rostskadade hängrännor leder ofta till läckage, vilket i sin tur innebär risk för fuktskador på fasad, sockel och i bakomliggande konstruktioner.

Rekommenderas att hängrännor rensas

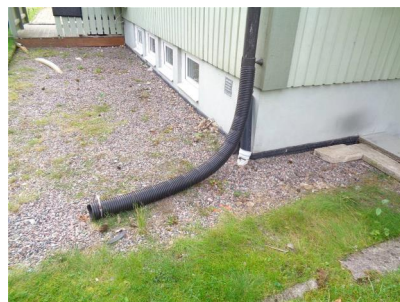
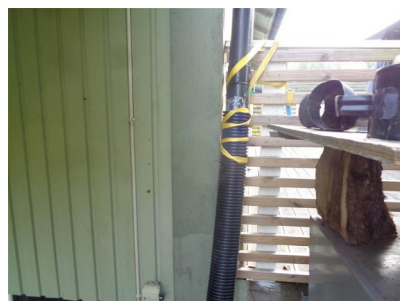
Stuprör är inte anslutet till markledning, leds idag bort med rör ovan mark.

Lövsil noteras med skräp.

Stuprör som inte är anslutet till markledning kan medföra en ökad fuktbelastning på grundmur/sockel som i sin tur kan leda till fuktrelaterade skador.

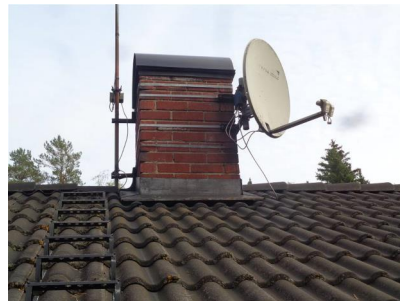
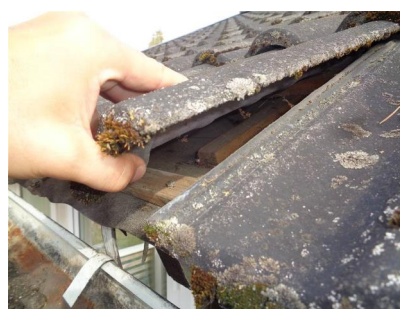
Äldre plåtdetaljer på yttertaket är inte utbytta i samband med takrenoveringen, Nedersta bärläkten vid takfot är tunna och spikad direkt mot råspont så den stoppar upp vatten där, fotplåt saknas, underhållsbehov av takfot/vindskivor noteras.

Detta kan leda till fuktskador i bakomliggande konstruktioner.

Kontakta en tak/plåtslagare för kontroll och åtgärd.

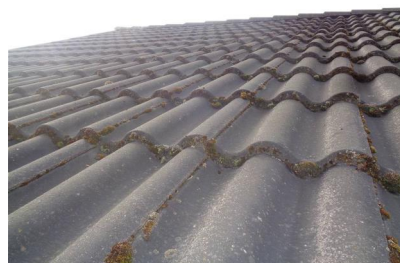
Mosspåväxt finns på takpannor.

Mossa som växer på taket kan leda till att taktäckningen har ett minskat motstånd mot vatteninträngning. Detta i sin tur kan leda till fuktskador på träläkt och takkonstruktionen vilket kan resultera i mikrobiella skador (angrepp av mikroorganismer).

För att öka livslängden på taket rekommenderas att mossan tas bort från takpannorna.

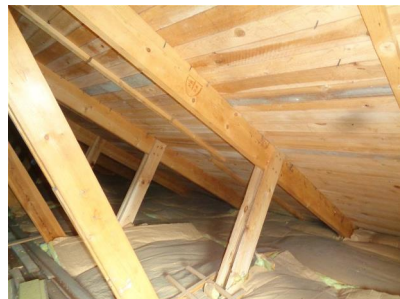
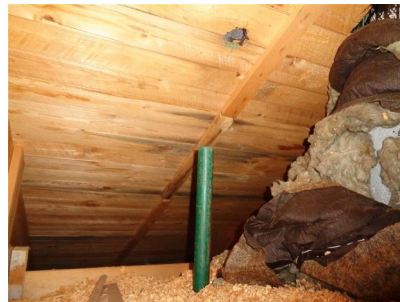
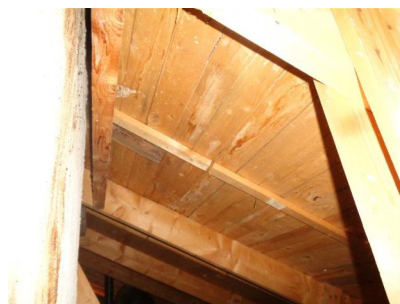
Mikrobiell påväxt/missfärgningar finns på underlagstaket och runt genomföringar/anslutningar.

Fuktkvoten uppmättes till mellan 9-13%

Trots att fuktmätningen gav fuktvärden under kritisk fuktnivå finns mikrobiell påväxt/missfärgningar på underlagstaket. Detta kan vara ett tecken på att vinden tillförs fukt inifrån bostaden och/eller uteluften/inläckage.

Vi rekommenderar en fördjupad undersökning för att bedöma orsak och omfattning.

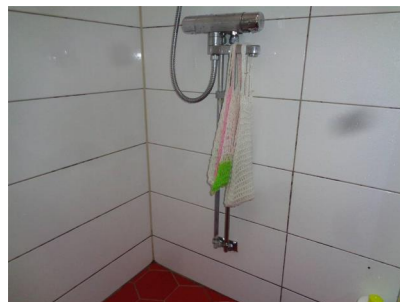
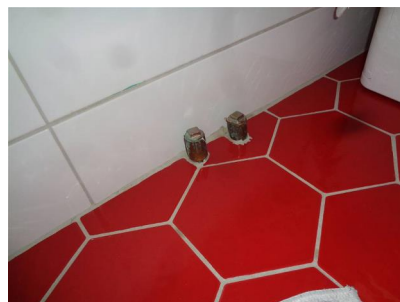
Rör genomföring finns i golv i utrymmet och i vägg i duschzon, väggbriktor saknas på rör genomföringar i vägg i kommod.

Rör genomföringar i golv/vägg medför en ökad risk för att vatten tränger ner i omkringliggande konstruktioner och orsakar fuktskador.

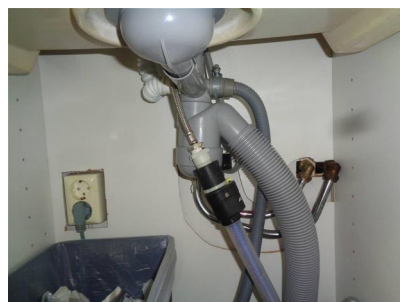
Fuktskydd saknas i diskbänksskåp och upphängningsbygel på spillvattenledningen från diskmaskinen.

Utan fuktskydd är det svårt att upptäcka läckage från rörledningar. Vatten kan då tränga in i omkringliggande konstruktioner och orsaka fuktskador.

För att upptäcka eventuella läckage, installera ett fuktskydd.

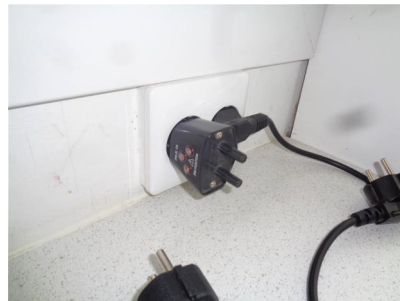
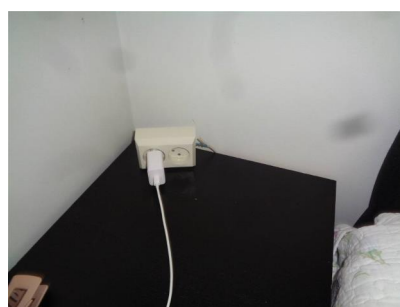
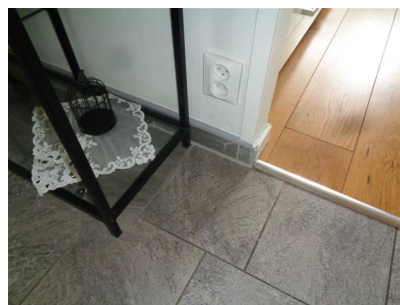
Elinstallationen i huset har enligt vår bedömning uppenbara brister, ojordade uttag i kök, ovan klinkergolv i hall, blandade uttag ojordade och jordade vid matplatsen.

Elinstallationen i huset är en säkerhetsrisk som kan orsaka både personskador och brand. Observera att besiktning av bostadens elsystem inte har ingått i uppdraget.

Kontakta en elektriker för kontroll och åtgärd.

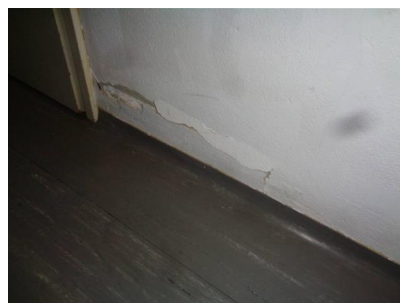
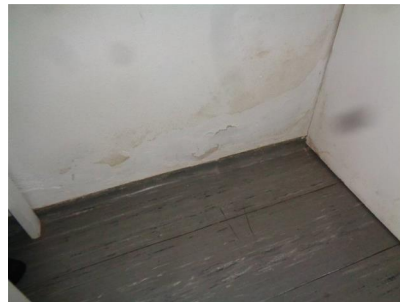
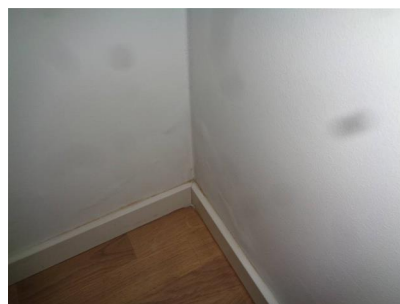
Källare med en betongsula med delvis trägolv med elgolvvärme och påreglade källarväggar, limmad plastmatta finns mot betongsulan. Vid kontroll av konstruktion uppmättes fuktvärden över kritisk nivå för mikrobiell tillväxt och mikrobiell lukt upplevdes i provhål i vägg i duschrummet. Puts/färgsläpp och sprickor finns på källarväggar.

Dessa konstruktioner får ofta skador på grund av naturlig fuktvandring.

Vi rekommenderar en fördjupad undersökning för att bedöma orsak och omfattning. Det är viktigt att tänka på att denna rekommendation om fördjupad undersökning gäller hela källaren.

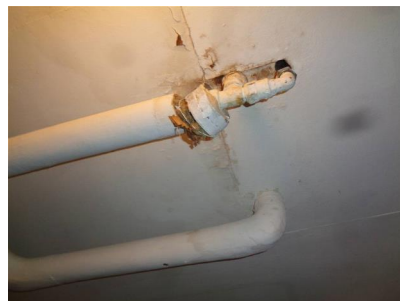
Taket har fuktfläckar.

Fuktfläckar kan bero på olika saker, och kan vara ett tecken på en tidigare eller en pågående fuktskada.

Putssläpp och sprickor finns på väggar

Vi rekommenderar en fördjupad undersökning för att bedöma orsak och omfattning.

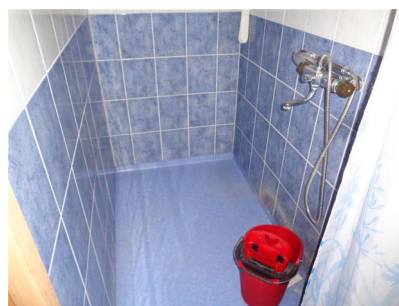
Våtutrymmet har äldre yt-/tätskikt.  
Äldre rostangripen gjutjärnsbrunn.  
Duschblandare läcker.  
Löst eluttag på vägg.

Utrymmet är äldre och har passerat tiden för sin tekniska livslängd.

Vid kontroll av konstruktion uppmättes fuktvärden över kritisk nivå för mikrobiell tillväxt och mikrobiell lukt upplevdes i provhål.

Fuktkvoten uppmättes till 22 %.

Renovering av utrymmet rekommenderas. Kontakta en behörig våtrumsentreprenör för en renovering. I samband med renoveringen bör omkringliggande konstruktioner kontrolleras för att upptäcka eventuella följdskador.
