Besiktningssprotokoll

Anticimex Försäkringsbesiktning i samarbete med Fastighetsbyrån

Fastighetsbeteckning: Vallda 21:73	
Fastighetsadress: Ängsullsvägen 12	
Postnummer: 43494	Ort: Vallda

Besiktningdatum: 2024-09-25	Protokollnummer: 68540330
Temperatur: 18 °C	Väderlek: Halvklart/regnskurar
Tekniker: Lars Kullenstein	
E-post: Lars.Kullenstein@anticimex.se	
Kontor: Göteborg	
Närvarande: Uppdragsgivare

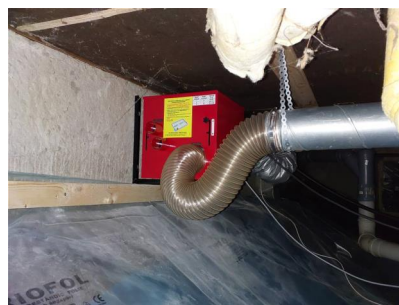
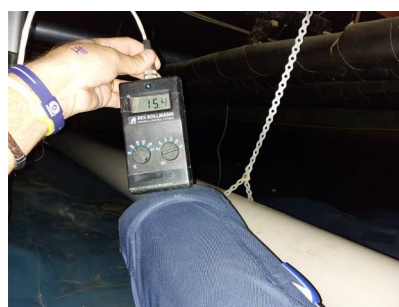
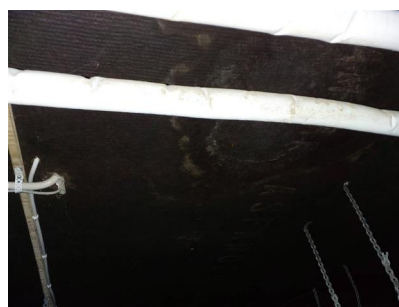
Krypgrund med installerad avfuktare.

I husets krypgrund finns en krypgrundsavfuktare installerad. Syftet med denna installation är att genom avfuktning hålla fuktigheten i krypgrunden på en så låg nivå att ingen tillväxt av mikroorganismer är möjlig. För att detta ska fungera är det viktigt att installationen servas årligen med bland annat filterbyte och kontroll av inställningar så att fuktigheten inte stiger.

Risk för mikrobiell tillväxt föreligger om den relativa fuktigheten (RF) i den omgivande luften är över 75 % vilket i furuvirke motsvarar en fuktkvot (FK) på 17 %.

Fuktkvoten uppmättes till 15,4 % FK.

Vidare noterades en lokal fuktfläck under ovanliggande toalett. Denna bedöms dock vara äldre och sedan tiden för renovering. Vid fuktindikering noterades inga förhöjda fuktindikationer.

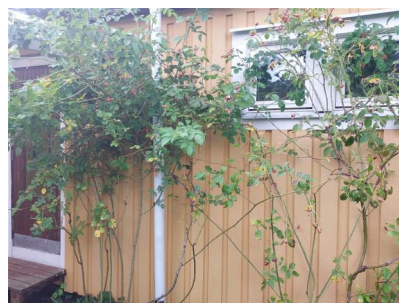
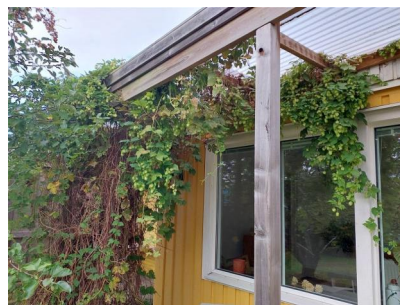
Växter finns i anslutning till byggnaden.

När det finns rabatter och växter nära byggnaden finns risk att fukt stannar kvar i väggarna. Detta kan i sin tur orsaka invändiga fuktskador. Växternas rötter kan också skada grundmuren och sätta dräneringsledningen ur funktion.

Området närmast huset rekommenderas att vara fritt från växtlighet.

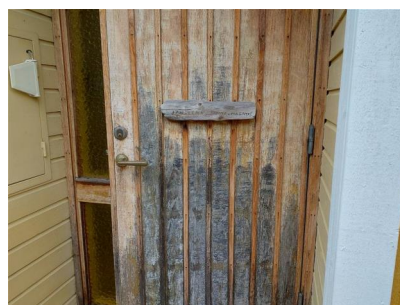
Dörr har färgsläpp och torrsprickor.

Dörrar där målningsbehov finns riskerar att få fukt- och rötskador på grund av sämre vattenavvisande förmåga.

För att öka livslängden på dörr rekommenderas målning och underhåll.

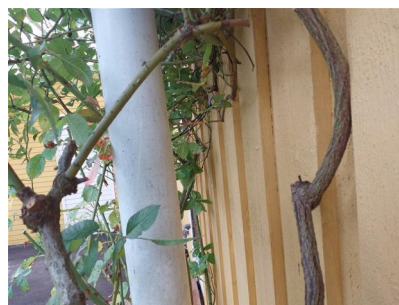
Fals på stuprör vänd mot fasad.

Falsen på stuprören kan med fördel vändas ut från fasaden för att lättare se om röret blivit skadat efter vinterns påfrestningar samt för att undvika skador på fasad vid ett eventuellt läckage.

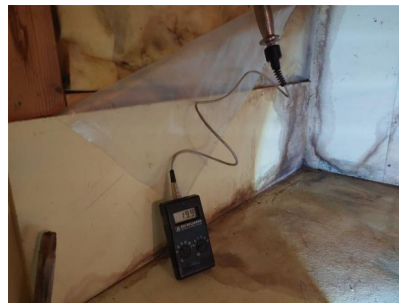
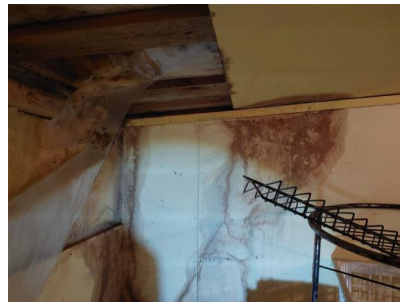
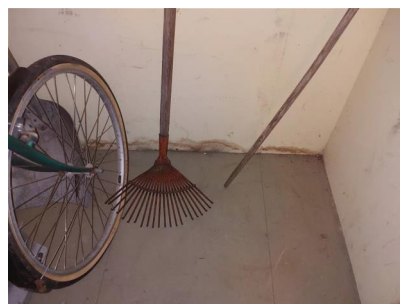
Vid kontroll av konstruktion uppmättes fuktvärden över kritisk nivå för mikrobiell tillväxt och mikrobiell lukt upplevdes vid inträde till förrådet. Vidare förekommer fuktskador i tak/väggvinkel samt i golv/väggvinkel.

Risk för mikrobiell tillväxt föreligger om den relativa fuktigheten (RF) i den omgivande luften är över 75 % vilket i furuvirke motsvarar en fuktkvot (FK) på 17 %.

Fuktkvoten uppmättes till 19,9 % FK.

Vi rekommenderar en fördjupad undersökning för att bedöma orsak och omfattning. Det är viktigt att tänka på att denna rekommendation om fördjupad undersökning gäller hela förrådsbyggnaden.

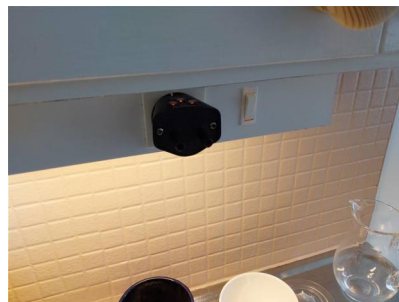
Funktionskontroll av jordade eluttag.

Vid stickprovskontroll av jordade eluttag noterades avvikelser.

Kontakta en elektriker för kontroll och åtgärd.
