Besiktningssprotokoll

Anticimex Försäkringsbesiktning i samarbete med Fastighetsbyrån

Fastighetsbeteckning: Skördaren 2	
Fastighetsadress: Ängfallhedsvägen 12	
Postnummer: 683 33	Ort: Hagfors

Besiktningdatum: 2024-09-09	Protokollnummer: 68488838
Temperatur: 17 °C	Väderlek: Molnigt
Tekniker: Lennart Davidsson	
E-post: Lennart.Davidsson@anticimex.se	
Kontor: Karlstad	
Närvarande:

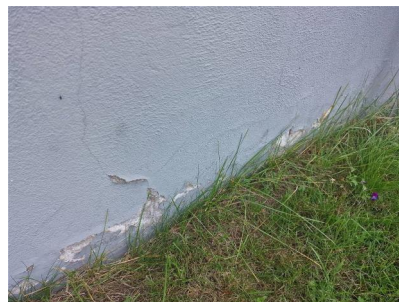
Utvändigt / Sockel

Sprickor finns i sockel, dessa kan förvärras.

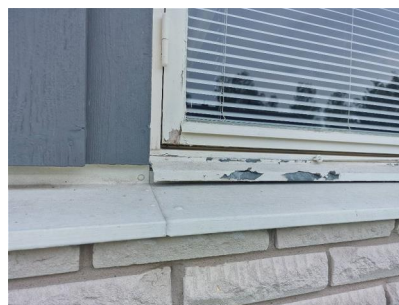
Utvändigt / Fönster

Fönster har färgsläpp och torrspickor.

Fönsterbågar och fönsterkarmar där målningsbehov finns riskerar att få fukt- och rötskador på grund av sämre vattenavvisande förmåga.

För att öka livslängden på fönster rekommenderas målning och underhåll.

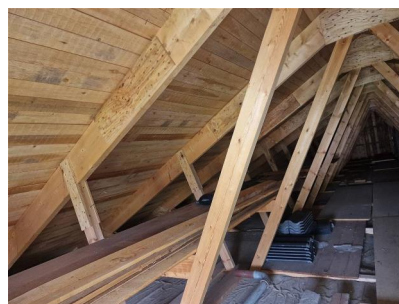
Utvändigt / Vind

Vid kontroll av vinden uppmättes fuktvärden under kritisk fuktnivå för mikrobiell tillväxt och en normal lukt upplevdes.

Fuktkvoten i underlagstak/takbjälkar uppmättes vid besiktningstillfället till ca 9 %.

Risk för mikrobiell tillväxt föreligger om den relativa fuktigheten (RF) i den omgivande luften är över 75% vilket i furuvirke motsvarar en fuktkvot (FK) på 17%.

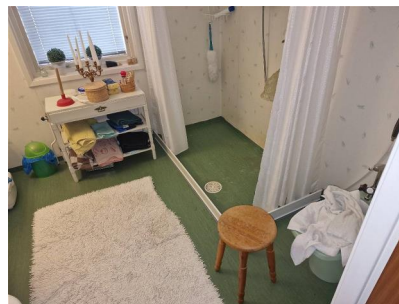
Entréplan / Dusch/Toalett

Våtutrymmet har äldre yt-/tätskikt med plastmatta på golv.
Rör förekommer genom golv
Fönster i våtzone

Eftersom funktionen, som innebär att ytskiktet/tätskiktet ska vara vattentätt, kan vara nedsatt finns en ökad risk att vatten tränger igenom ytskiktet/tätskiktet med vattenskador i omkringliggande konstruktioner som följd.

Fuktindikering i utrymmet gav inga förhöjda fuktindikationer.

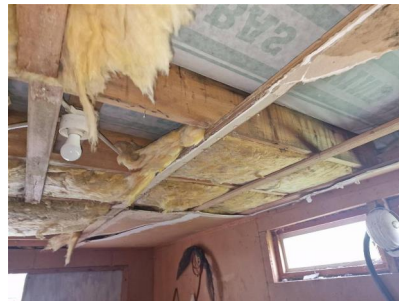
Entréplan / Garage

Invändigt inte färdigställt efter takläckage.

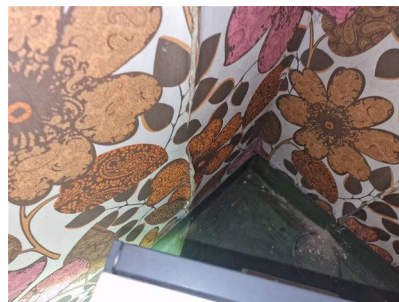
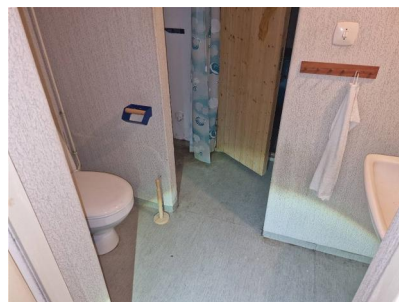
Källarplan / Allmänt hela källare

Äldre betongkällare med bland annat gillestuga, tvätt, dusch samt förråd.

- Utvändigt fuktskydd är äldre.
- Kraftiga puts- och färgsläpp finns på källarväggar.
- Dörrkarmar och andra trädetaljer har rötskador.
- Våtrum har äldre standard
- Ingen kontroll utförd i gillestuga.

Puts- och färg som släppt från underlaget invändigt på källarytterväggarna är ett tecken på att källarens utvändiga fuktskydd inte längre fungerar tillfredsställande.

För att åtgärda detta måste källarens utvändiga fuktskydd i första hand förbättras. Läs Anticimex faktablad om källare för tips och råd.

En vidare bedömning bör göras på hela källaren för att utreda orsak och omfattning samt utreda lämpliga åtgärder.
