Besiktningssprotokoll

Anticimex Försäkringsbesiktning i samarbete med Fastighetsbyrån

Fastighetsbeteckning: Enen 6	
Fastighetsadress: Västanliden 6	
Postnummer: 692 35	Ort: Kumla

Besiktningdatum: 2024-09-24	Protokollnummer: 68531150
Temperatur: 14 °C	Väderlek: Mulet
Tekniker: Mikael Persson	
E-post: mikael.persson3@anticimex.se	
Kontor: Örebro	
Närvarande: Fastighetsägare

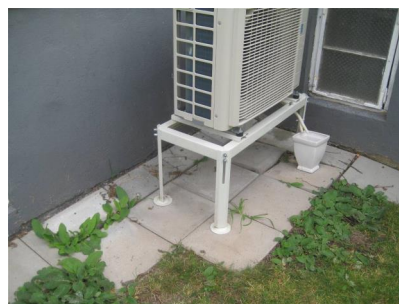
Utvändigt / Sockel

Kondensvatten från värmepumpars utedel leds inte bort från husgrunden.

Detta medför ökad risk för att vatten tränger in i anslutande konstruktioner, vilket i sin tur kan leda till fuktrelaterade skador.

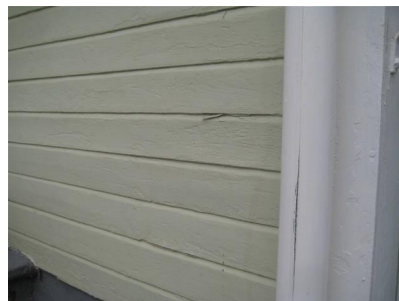
Utvändigt / Fasad

Fasadpanelen är bitvis i behov av målning/underhåll. Begynnande röta finns lokalt.

Fasadbeklädnad och träkonstruktioner där målningsbehov finns riskerar att få fukt- och rötskador på grund av sämre vattenavvisande förmåga. För att öka livslängden på fasadbeklädnaden rekommenderas målning och underhåll.

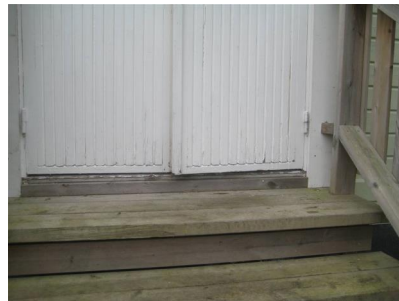
Utvändigt / Dörrar

Dörr är i behov av målning/underhåll.

Dörrar där målningsbehov finns riskerar att få fukt- och rötskador på grund av sämre vattenavvisande förmåga.

För att öka livslängden på dörr rekommenderas målning och underhåll.

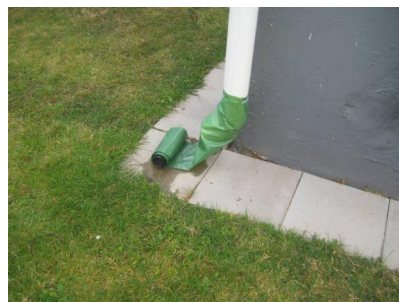
Utvändigt / Hängrännor / Stuprör

Stuprör avslutas ovan mark.

Stuprör som inte är anslutet till markledning kan medföra en ökad fuktbelastning på grundmur/sockel som i sin tur kan leda till fuktrelaterade skador.

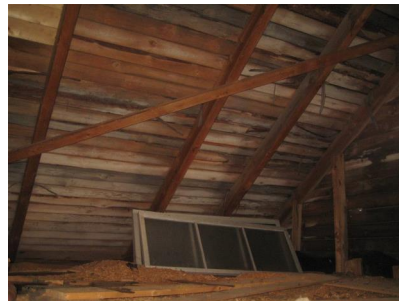
Utvändigt / Vind

Den upptäckta mikrobiella påväxten på underlagstaket indikerar att vinden tillförs fukt inifrån bostaden. För att komma tillrätta med detta måste fukttillförseln inifrån bostaden minskas. Detta kan göras genom att ventilationen i bostaden förbättras.

- Mikrobiell påväxt finns på underlagstaket.
- Huset nya fönster saknar friskluftsventiler.
- Vind besiktad från lucka då landgång ej finns.

Den upptäckta mikrobiella påväxten på underlagstaket kan vara ett tecken på att vinden tillförs fukt inifrån bostaden och/eller uteluften.

Vi rekommenderar en fördjupad undersökning för att bedöma orsak och omfattning av detta

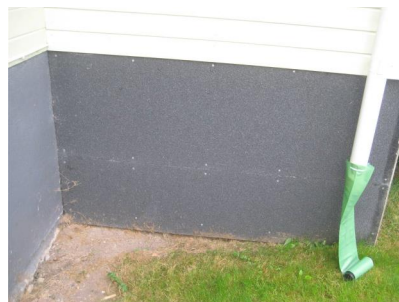
Utvändigt / Farstuvist

- Grund under farstu ej besiktningsbar då lucka saknas. Inget övrigt att notera.

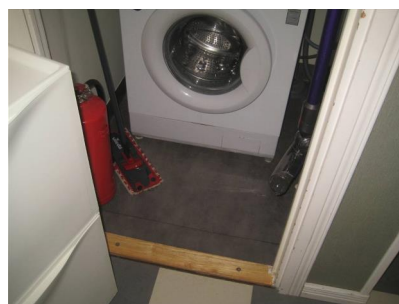
Entréplan / Tvättstuga/trappförråd

Fuktindikering i utrymmet gav inga förhöjda fuktindikationer.
Ingen golvbrunn finns i utrymmet

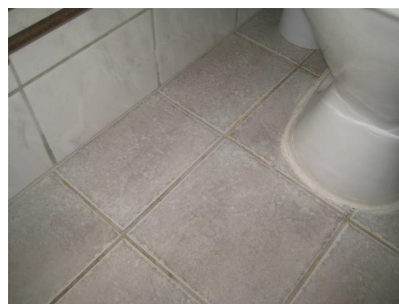
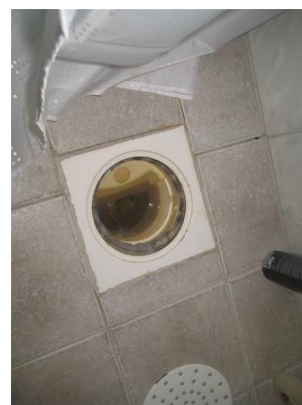
Övre plan / Dusch/Toalett

Våtrum övreplan behöver renoveras

- 🔍
- Fuktindikering i utrymmet gav förhöjda fuktindikationer runt wc stol.
 - Klinker har sprickor i golvfogar i det området.
 - Golvbrunnen blev inte bytt vid sista renoveringen, typ 90 talet.

Vi rekommenderar en fördjupad undersökning för att bedöma orsak och omfattning av en renovering och ovanstående noteringar.

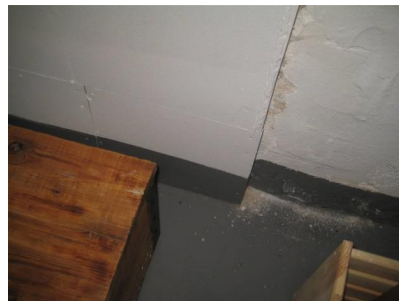
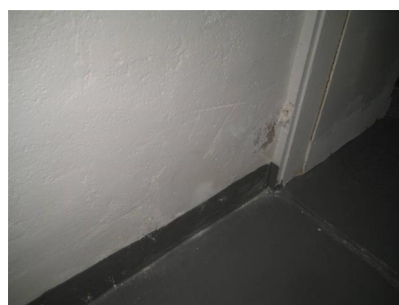
Källarplan / Allmänt

-Utvändigt fuktskydd är äldre och har nedsatt funktion
-Puts och färgsläpp finns.
-Ytlig mikrobiell påväxt på inkommande vattenrör
-Fuktkvotsmätning i trädetaljer mot mark, gav höga fuktvärden.
Uppmätt fuktvärde blev 27%, utreglade delar rekommenderas att plockas bort.
Risk för mikrobiell tillväxt föreligger om den relativa fuktigheten (RF) i den omgivande luften är över 75 % vilket i furuvirke motsvarar en fuktkvot (FK) på 17 %.

Eftersom källarens utvändiga fuktskydd (dagvattensystem, dräneringssystem samt källarytterväggarnas utvändiga fuktskydd) är äldre, så har systemet nedsatt funktion. Detta ökar risken för invändiga fuktskador i källaren.

För att utreda orsaken till och omfattningen av detta rekommenderas att en fördjupad undersökning utförs.
