# Besiktningssprotokoll

Anticimex Försäkringsbesiktning i samarbete med Fastighetsbyrån

Fastighetsbeteckning: Råneå 12:23	
Fastighetsadress: Hägnhedsvägen 9	
Postnummer: 955 31	Ort: Råneå

Besiktningdatum: 2024-09-26	Protokollnummer: 68547324
Temperatur: 10 °C	Väderlek: Halvklart
Tekniker: Mia Heikkilä	
E-post: Mia.Heikkilae@anticimex.se	
Kontor: Piteå	
Närvarande:

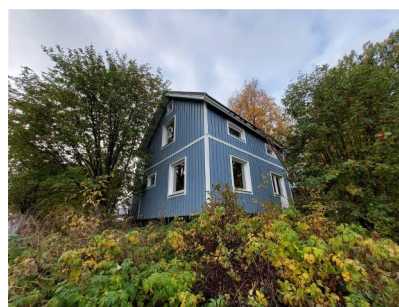
Större träd finns nära byggnaden, vissa grenar börjar hänga mot huset.

Ojämn naturtomt kring huset. Svackor förekommer. Delvis sluttande tomt mot baksidan.

När det finns växter/träd nära byggnaden finns risk att fukt stannar kvar i byggnaden. Detta kan i sin tur orsaka invändiga fuktskador. Växternas rötter kan också skada grundmuren och sätta dräneringsledningen ur funktion.

Området närmast huset rekommenderas att vara fritt från växtlighet och att man justerar marken om de går kring huset.

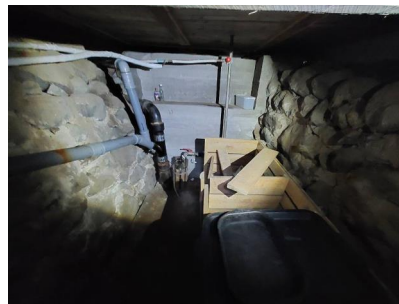
Torpargrunden är ej besiktningbar på grund av låg höjd. Vid kontroll känns mikrobiell lukt(jordluft) i vägg/golvvinkel i huset.

Fuktkvot i trossbotten i matkällare uppmättes till 15%  
 Relativa fuktigheten i luften i matkällare/torpargrund uppmättes till 72% vid 14 grader.  
 - Stampat jordgolv finns i matkällaren. Organiskt material finns mot marken. t ex golv, lådor och stege.

Det finns risk för mikrobiell tillväxt om den relativa fuktigheten (RF) i den omgivande luften är över 75 %. I furuvirke motsvarar det en fuktkvot (FK) på 17 %.

Torpargrunder och matkällare med bjälklag av organiskt material har ofta fuktskador på grund av naturlig fuktpåverkan. Detta kan resultera i mikrobiella skador (angrepp av mikroorganismer) och, i värsta fall, rötskador. Mikrobiell lukt kan då spridas till boendemiljön. Grunden har inte kunnat besiktigas eftersom den inte är krypbar.

Jag rekommenderar en fördjupad undersökning/utredning för att ta reda på om skador finns och bedöma orsak och omfattning. Kontakta med utredningstekniker rekommenderas.

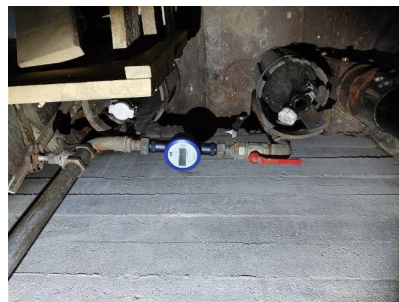
Vattenledningar finns i matkällare.

Viktigt att hålla uppsikt på temperatur i matkällare för att minska risk för frystning i vattenledningar och huvudavstängningskran.

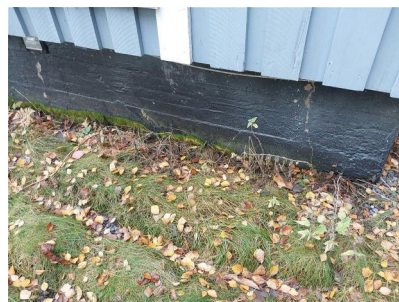
Mossa växer på sockel, främst på baksidan.

Enstaka sprickor finns på sockel.

Bedöms inte påverka huset i någon större omfattning i dagsläget.

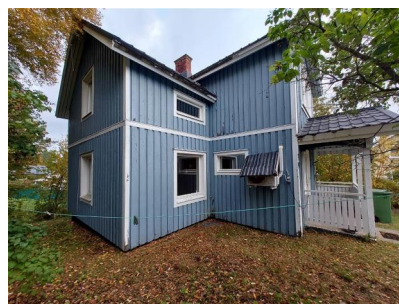
Fasadpanelen är i behov av målning/underhåll, då torrskrapor, färgsläpp och mindre lokala rötskador förekommer.

Fasadbeklädnad och träkonstruktioner där målningsbehov finns riskerar att få fukt- och rötskador på grund av sämre vattenavvisande förmåga.

För att öka livslängden på fasadbeklädnaden rekommenderas målning och underhåll. I samband med ommålning rekommenderas att enstaka rötskadade panelbrädorna byts ut.

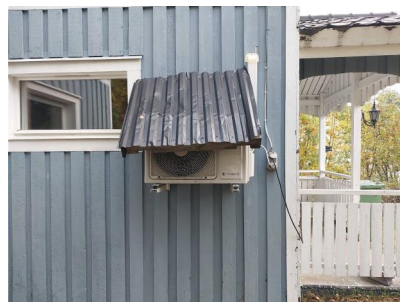
Skärmtak ovanför luftvärmepump har släppt från väggen.

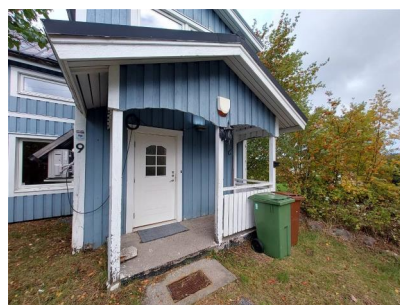
Främst räcke är i behov av målning/underhåll på entrébro.

Jag rekommenderar att man utför målning/underhåll.

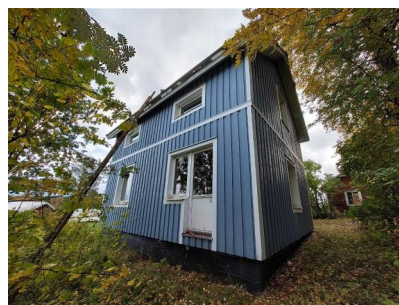
Hängrännor och stuprör saknas på huset.

När hängrännor saknas utsätts fasad och grund för ökad fuktbelastning, vilket i sin tur kan leda till fuktskador i bakomliggande konstruktioner.

Jag rekommenderar montering av takavattning på huset och att man är noga med att leda bort vatten från husgrunden.

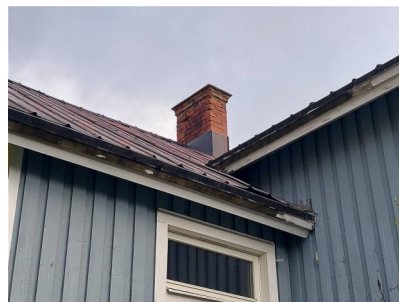
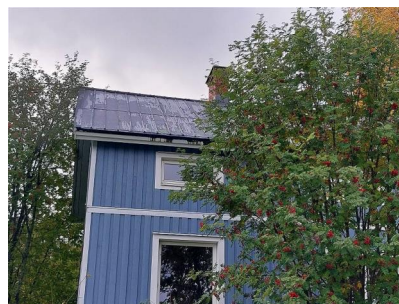
Brister finns på äldre yttertak, tex:

- Skador finns på plåttaket. Plåten har släppt och bågar lätt.
- Rost och färgsläpp förekommer.
- Väderskydd saknas på skorsten.

Jag rekommenderar kontakt med takläggare/plåtslagare för genomgång av yttertaket. En fördjupad undersökning bör göras i underliggande konstruktioner för att kunna bedöma omfattning av skador.

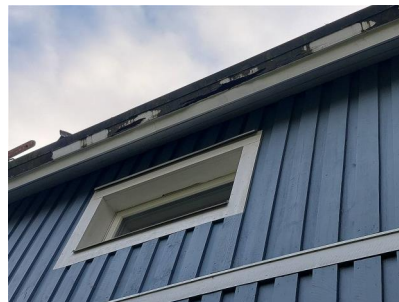
Vindskivor är skadade, främst på långsidor. De finns lokala rötskador och missfärgningar på plank.

Byt ut skadade vindskivor rekommenderas.

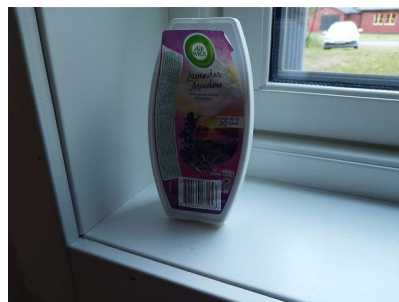
Huset är i allmänt äldre skick och standard.

- Slitage finns på ytskikt, ej färdigställda renoveringar med ytskikt på väggar, rörelsesprickor på tapeter, färgsläpp på plankgolv och missfärgningar av nikotin på tapeter.

Svag mikrobiell lukt känns vid inträde till huset. Även lukt av cigarettrök och äldre byggmaterial. Det är svårt att avgöra exakt hur mycket det luktar, då doft grejer finns utplacerade.

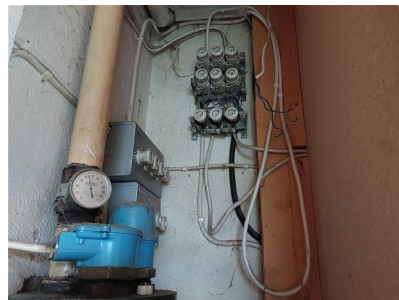
Delvis äldre elinstallationen i huset. Brister finns med elinstallationer på flera ställen.

- Elcentral är ej fackmässigt monterad. Skyddshölje saknas på ena elcentralen.
- Elkabel till inkommande el i huset ligger lös (ej fastklamrad) på fasaden.
- Blandat äldre och nyare el i huset. Dragningar med utanpåliggande elkablar ser inte fackmässigt utfört i alla rum.
- Gruppförteckning saknas.

Äldre elanläggningar och elkablar är en säkerhetsrisk som kan orsaka både personskador och brand.

Kontakta en elektriker för kontroll och åtgärd.

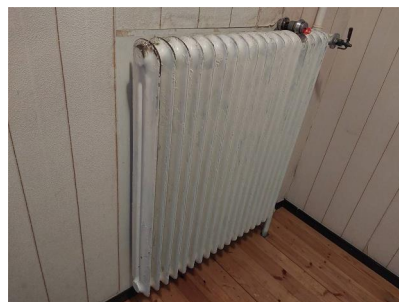
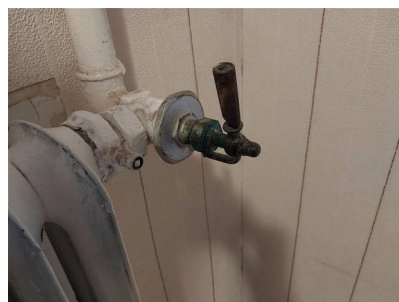
- Vattenradiator i hall gör missljud och spolar/bubblar.
- Äldre ventilvred på flera radiatorer.
- Oxidation finns på radiatorrör.

Detta ökar risk för vattenskador om läckage skulle uppstå från värmesystem med fuktskador som följd i omkringliggande konstruktioner.

Kontakt med VVS installatör rekommenderas.

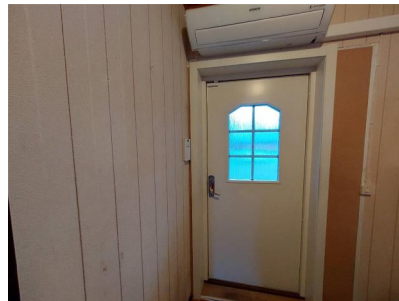
Ej färdigställt vägg kring ytterdörren.

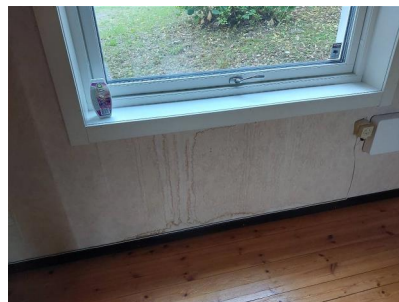
Rinmärken/fuktfläckar finns på väggen under fönster. Torrt vid kontroll.

Öppna upp och kontrollera underliggande konstruktioner för bedömning på omfattning av skador rekommenderas. Kontakt med fackman vid osäkerhet.

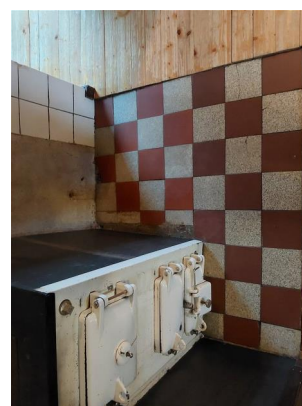
Sprickor finns på kakelplattor kring kökspis.

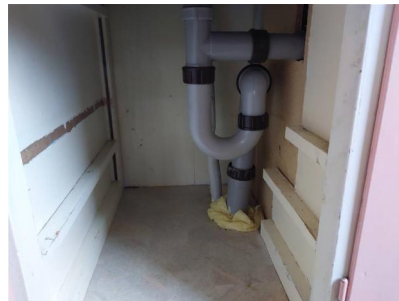
Fuktskydd saknas i diskbänksskåpet.

Utan fuktskydd är det svårt att upptäcka läckage från rörledningar. Vatten kan då tränga in i omkringliggande konstruktioner och orsaka fuktskador.

För att upptäcka eventuella läckage, installera ett fuktskydd.

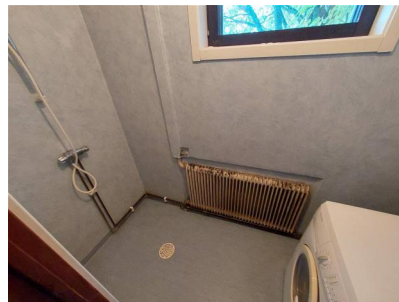
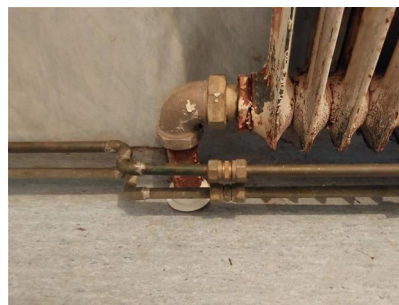
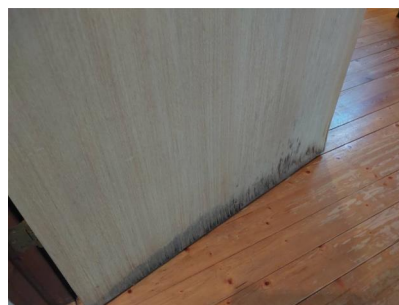
Utrymmet är äldre och har passerat tiden för sin tekniska livslängd. Flera brister och skador finns.

- Otät skarv i väggbeklädnad i duschzon.
- Golvet är ojämnt. Formförändringar finns i golv.
- Dörrblad, dörrlist och salning kring fönster har fått fuktskador.
- Rör genomföring i golv i duschzon från radiator. (radiator olämpligt placerad).
- Låg tröskel till utrymmet.

Renovering av utrymmet rekommenderas. Kontakta en behörig våtrumsentreprenör för en renovering. I samband med renoveringen bör omkringliggande konstruktioner kontrolleras för att upptäcka eventuella följdskador.

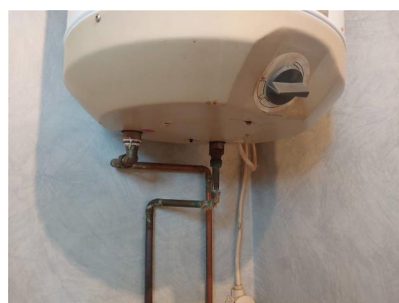
Dropläckage från varmvattenberedare och oxidation på vattenledningar.

Kontakt med VVS installatör rekommenderas.

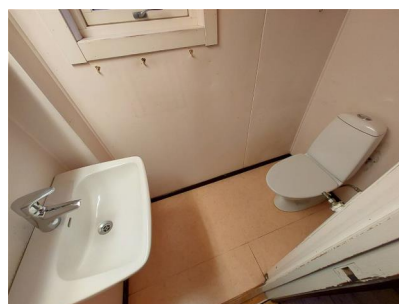
Wc golv i äldre standard.

- Inget uppvik finns på golvmattan mot väggar och golv.
- Golvbelägningens skarvar är otäta och kring rörgenomföringar.

Den öppna mattskarven medför att vatten kan tränga ner i omkringliggande konstruktioner med fuktskador som följd. Detta kan i sin tur leda till mikrobiella skador (angrepp av mikroorganismer).

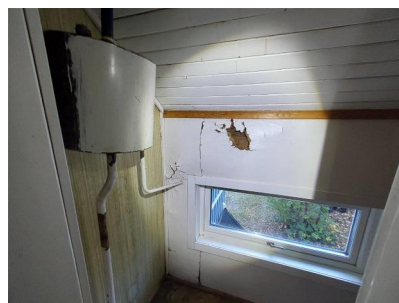
- ✎ Fuktskador finns i utrymmet på väggen och taket.
  - Rinnmärken på taket, uppsvälld väggskiva och kring fönster.
- Se även mer info på allmänt yttertak.

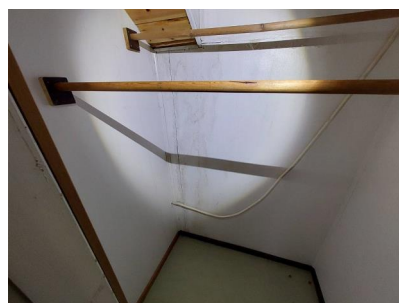
- ✎ Tecken på fuktskador i utrymmet.
  - Rinnmärken och uppsvälld väggskiva.
- Se även mer info på allmänt yttertak.
