# Besiktningsprotokoll

Anticimex Försäkringsbesiktning i samarbete med Fastighetsbyrån

| Fastighetsadress:<br>Älgafall Skogsläntan 1 | |

| Besiktningsdatum:<br>2024-09-26 | Protokollnummer:<br>68488798 |

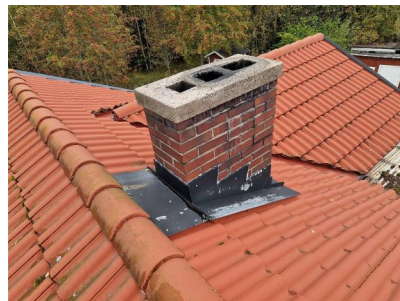
Skorstenen saknar väderskydd.

Samt mjukfog mellan skorsten och plåt är äldre. Sprickor i murstock finns. Detta kan orsaka fuktskador i underliggande konstruktioner.

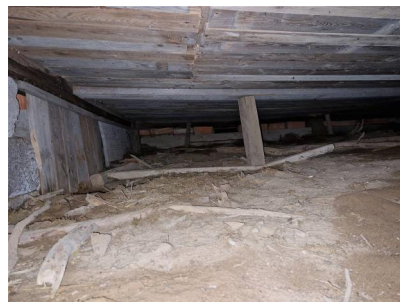
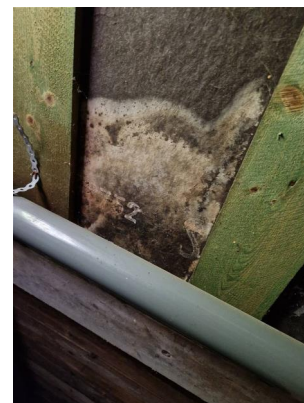
Vid kontroll av krypgrunden uppmättes fuktvärden över kritisk nivå för mikrobiell tillväxt och mikrobiell påväxt och lukt upplevdes.

Uteluftsventilerade krypgrunder med bjälklag av organiskt material har ofta fuktskador på grund av naturlig fuktpåverkan. Lukten som känns i krypgrunden kan också spridas till boendemiljön.

Fuktkvoten uppmättes till 25 %. Riskgränsen är över 17%. Förhöjda fuktvärden förekommer i hela krypgrunden. Större fläck i trossbotten finns under våtrummet. Skadat trä/röta förekommer. Sviktande trossbotten samt plintar/stöttor och lutande murar/sockel förekommer

Vi rekommenderar en fördjupad undersökning av hela krypgrunden för att bedöma orsak, omfattning och åtgärd av den generellt förhöjda fuktigheten, påväxt/fläckar samt skadat trä. Och de lutande plintarna/murar/stöttor.

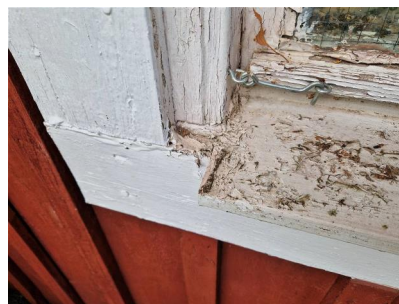
Överbleck saknas ovan fönster.

Avsaknad av bleck ovanför fönster medför en ökad risk för att vatten kan rinna in och orsaka fuktrelaterade skador i omkringliggande konstruktioner.

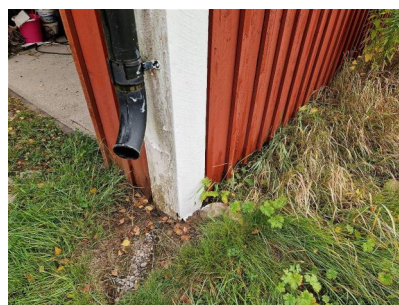
Stuprör avslutas nära husliv.

Stuprör som avslutas intill husliv (ovan mark) kan medföra en ökad fuktbelastning på grundmur/sockel med fuktrelaterade skador som följd. Skador finns.

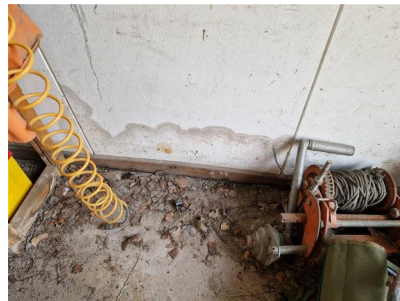
Fuktindikering i utrymmet gav förhöjda fuktindikationer.

Vid fuktkontroll av träsyllar noterades det förhöjda fuktvärden och missfärgningar. Fuktkvoten var runt 20%. Riskgränsen är över 17%. Vi rekommenderar en fördjupad undersökning av väggar för att bedöma orsak, omfattning och åtgärd av de förhöjda fuktvärdena.
