Besiktningssprotokoll

Anticimex Försäkringsbesiktning i samarbete med Fastighetsbyrån

Fastighetsbeteckning: Höljes 1:149	
Fastighetsadress: Höljesvägen 15	
Postnummer: 680 65	Ort: Höljes

Besiktningdatum: 2024-09-25	Protokollnummer: 68511496
Temperatur: 13 °C	Väderlek: Mulet
Tekniker: Lennart Davidsson	
E-post: Lennart.Davidsson@anticimex.se	
Kontor: Karlstad	
Närvarande:

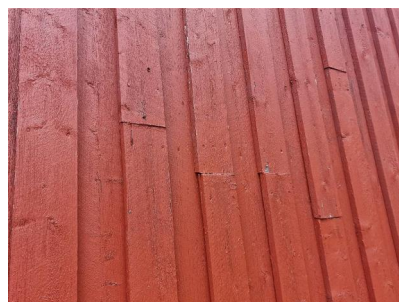
Utvändigt / Fasad

Många skarvar på panelen långt ner på fasaden förekommer och sprickor kan noteras på ändträ.

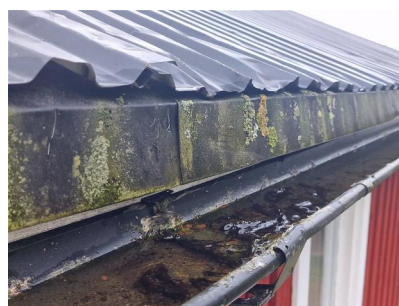
Utvändigt / Tak

Skador vid takfot

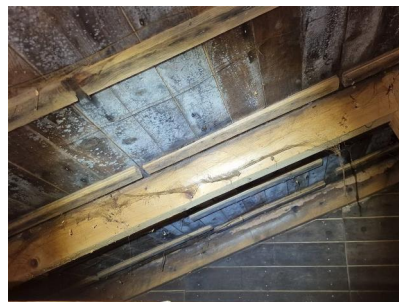
Utvändigt / Vind

Vid kontroll av vinden har fuktvärden under kritisk fuktnivå för mikrobiell tillväxt uppmätts, dock finns mikrobiell påväxt på underlagstak.

Fuktkvoten i underlagstak/takbjälkar uppmättes till 11%.

Risk för mikrobiell tillväxt föreligger om den relativa fuktigheten i den omgivande luften är över 75 % vilket motsvarar en fuktkvot på 17 %

Den upptäckta mikrobiella påväxten på underlagstaket är ett tecken på att vinden har tillförts eller tillförs fukt inifrån bostaden. Observera att besiktning av bostadens ventilationssystem inte har ingått i uppdraget.

För att komma tillrätta med detta kan fuktillförseln inifrån bostaden behöva minskas. Det kan göras genom att ventilationen i bostaden förbättras samt att eventuella otätheter i vindsbjälklaget (tak-/väggvinklar, taklucka med mera) tätas. Läs Anticimex faktablad om oppvärmda vindsutrymmen för tips och råd.

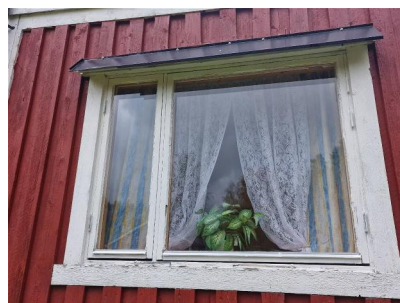
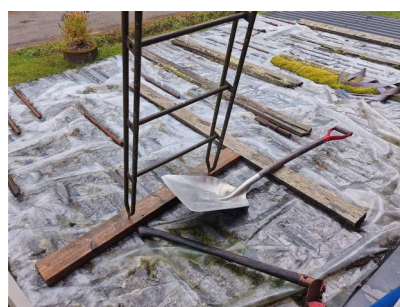
Utvändigt / Utbygge/Allrum

Brister kan noteras på bland annat fönster och tak och hängrännor. Plast finns mot plåttaket och skräp förekommer. Fönsterbleck saknas och underhållsbehov finns. Bleck ovan fönster felmonterat. Det mesta av renoveringar på utbygget är ej fackmässigt utfört. Vid eventuella renovering i framtiden rekommenderas att detta görs fackmässigt.

Risk finns för fuktinträngning.
