Fastighetsuppgifter

Fastighetsbeteckning
Vårgårda Violen 11
Adress
Nygatan 6
447 30 Vårgårda

**Besiktningssuppgifter**

Uppdragsnummer	B4469
Besiktningdatum	2024-09-25
Besiktningföretag	OBM Besiktning Väst AB
Besiktningförrättare	Magnus Henriksson
Närvarande	Db delägare och mäklaren
Giltig till och med	2025-09-25

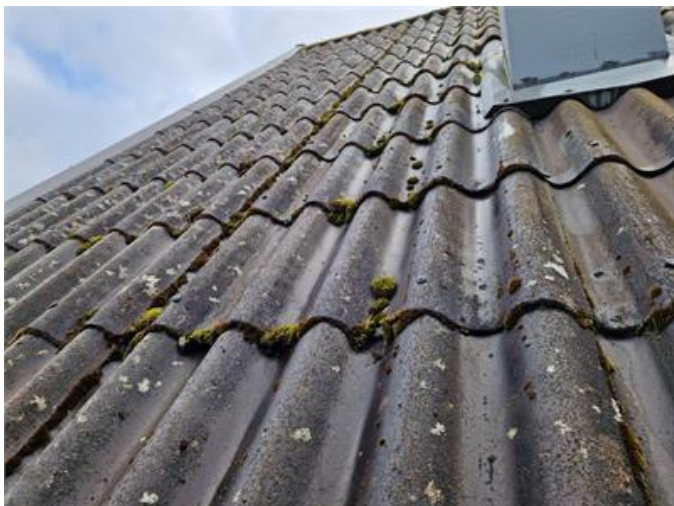
Tak: Då taktäckningen är av äldre standard har det ett minskat motstånd mot vatteninträngning. Detta i sin tur kan leda till fuktskador på takkonstruktionen vilket kan påverka byggnaden och dess inomhusklimat negativt.

Mossan binder fukt, detta kan påverka taket negativt. Om det finns mossa på taket en längre tid kan det inte uteslutas att det kommer uppstå skador på taket, vilket i sin tur påverkar underliggande material och orsakar skador som påverkar byggnaden negativt.

Vy på yttertak

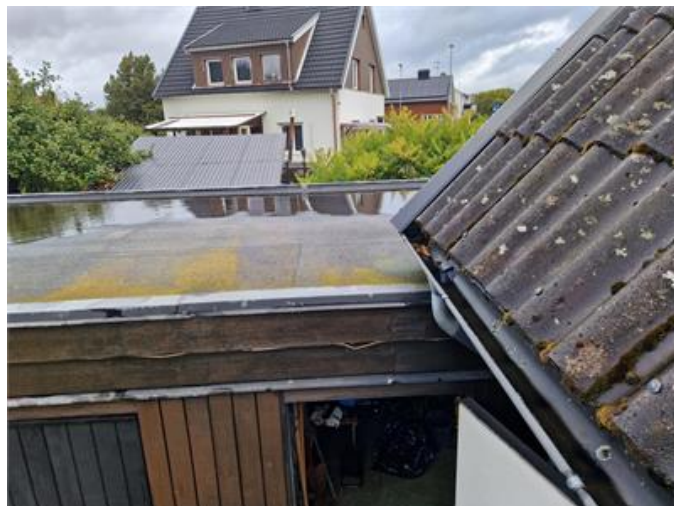
Garage/förråd			X		Grundkonstruktion med betongplatta på mark, fukt och mikrobiell påväxt noterades på golv, väggar och tak samt låglutande yttertak med vattensamling. Kontakta en fackman för vidare bedömningar samt åtgärder.
Krypgrund			X		Krypgrunden är en riskkonstruktion och kontroll/fuktmätning utförd, se bilaga 1 En avvikande lukt noterades vid inträdet till huset och krypgrunden
Invändigt					
El installationer		X			Husets el installationer är av äldre standard. Detta kan komma bli aktuellt att ersättas mot nytt i förebyggande syfte eller vid renoweringar. Kontakta behörig elektriker för en bedömning samt åtgärd.
V/A installationer		X			Husets installationer med vatten, avlopp är av äldre standard. Detta kan komma bli aktuellt att ersättas mot nytt i förebyggande syfte eller vid renoweringar. Kontakta rörläggare för en bedömning samt åtgärd.
Ventilation		X			Med fördel kan husets allmänna ventilation förbättras med fortlöpande fuktstyrda fläktar i samtliga våtrum och friskluftsventiler i allrum/sovrum efter behov.

Vy på garagetak med vattensamling

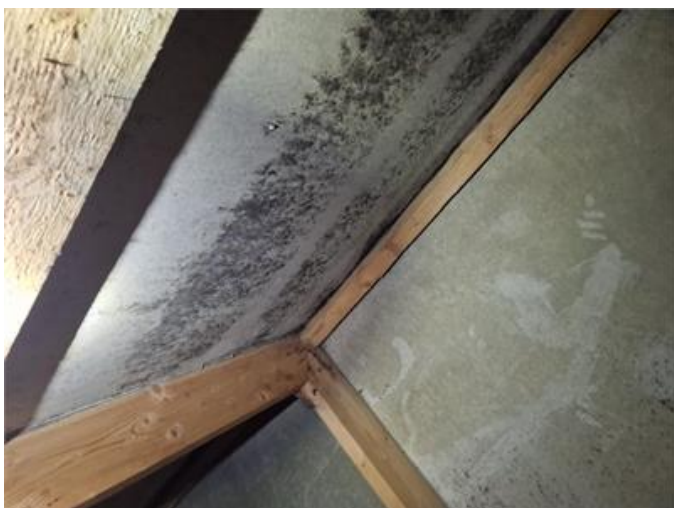
Vind: Det noterades fukt/mikrobiell påväxt på underlagstaket, det rekommenderas en fortsatt teknisk utredning för att kontrollera orsaken till och omfattningen av detta.

När det finns brister i tätningen mellan ett kallt och ett varmt utrymme finns det en risk att relativt varm och fuktig luft kommer ut från det varma utrymmet till det angränsande kalla utrymmet och träffar en kall yta och kondenserar. Missfärgning på yttertaksstrukturen är en indikering på att inneluften har kommit ut i vinden så att ett gynnsamt klimat för en mikrobiell tillväxt har uppstått. Det kan vara en indikering på att ventilationen inomhus är undermålig. Får detta fortgå finns det en risk att man kan få skador på konstruktioner som i en förlängning påverkar byggnaden och inomhusmiljön negativt.

Mikrobiell påväxt på underlagstak/vind

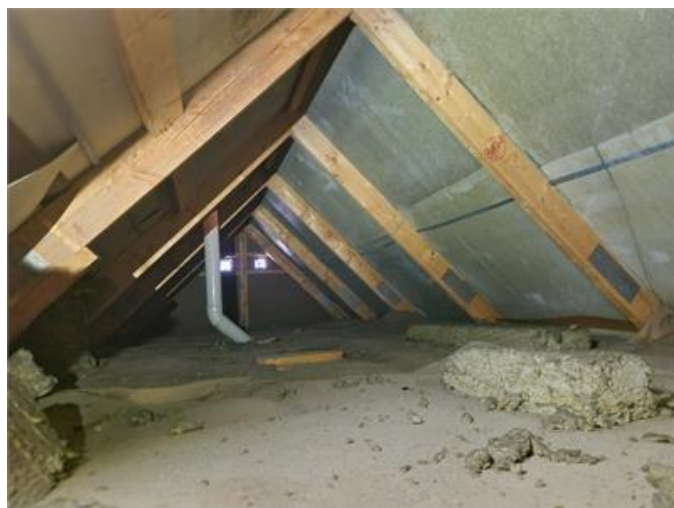
Vy pånockvind

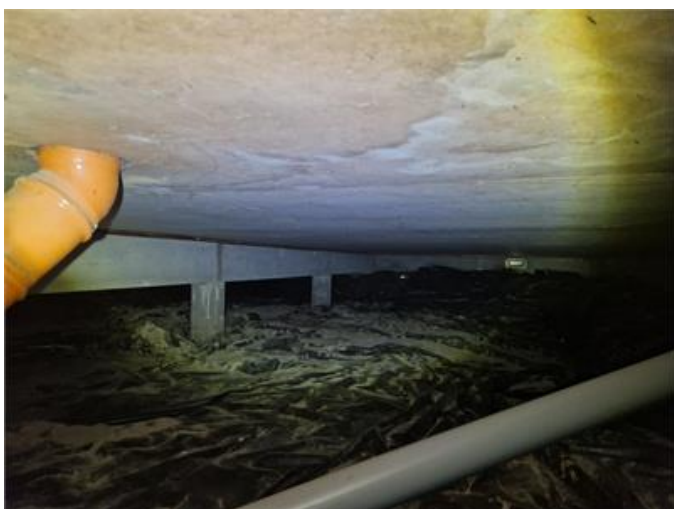
Vy i kryppgrund

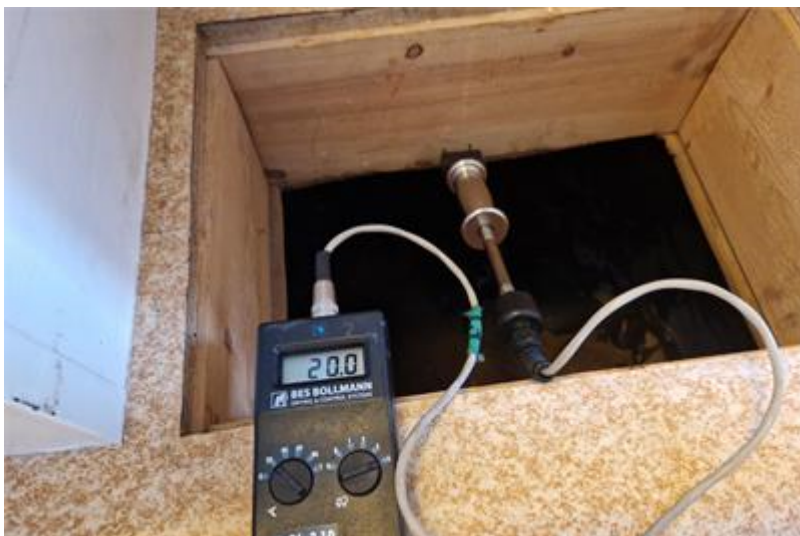
Vid besiktningen utförs stickprovsmässiga fuktmätningar i krypgrund/träbjälklag. Fuktkvoten visade på 17-20% och gränsvärdet för mikrobiell påväxt ligger på 17%. Vidare noterades avvikande lukt i utrymmet och i bostaden. Det rekommenderas en fortsatt teknisk utredning för att kontrollera orsaken till och omfattningen av detta,

Klimatet i en uteluftsventilerad krypgrund är beroende av rådande uteklimat. Material i utrymmet fuktas upp under sommarhalvåret. Är värmeisoleringsförmågan god hos bjälklaget förlängs uppfuktningssperioden. Under uppfuktningssperioden råder ofta gynnsamt klimat för mikrobiologisk tillväxt (mögel, bakterier och röta) eller kemisk lukt från behandlat/tryckimpregnerat material. Detta kan ge upphov till en avvikande lukt, vilket kan påverka byggnaden och inomhusmiljön negativt.
